### 会社紹介

アイシン辰栄は愛知県碧南市に本社を置き、港南、衣浦、幸田の3拠点で【移動に感動を、未来に笑顔を】を経営理念に自動車部品を中心とした製品の製造をしています。

Iライン紹介

デビジョンパー塗装ライン

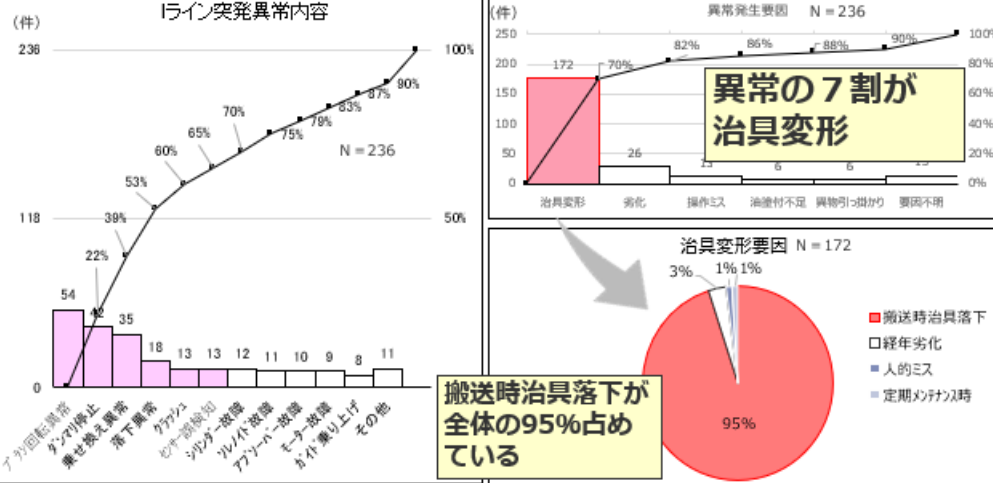
異常発生状況現状把握

TPM活動における5ゲンの観点での解析・調査により、Iラインで発生する異常の約7割が治具変形であり、主な要因は搬送時の治具落下であることが分かりました。しかし、治具落下に至る真の要因は明確になっておらず、対策立案には至っていませんでした

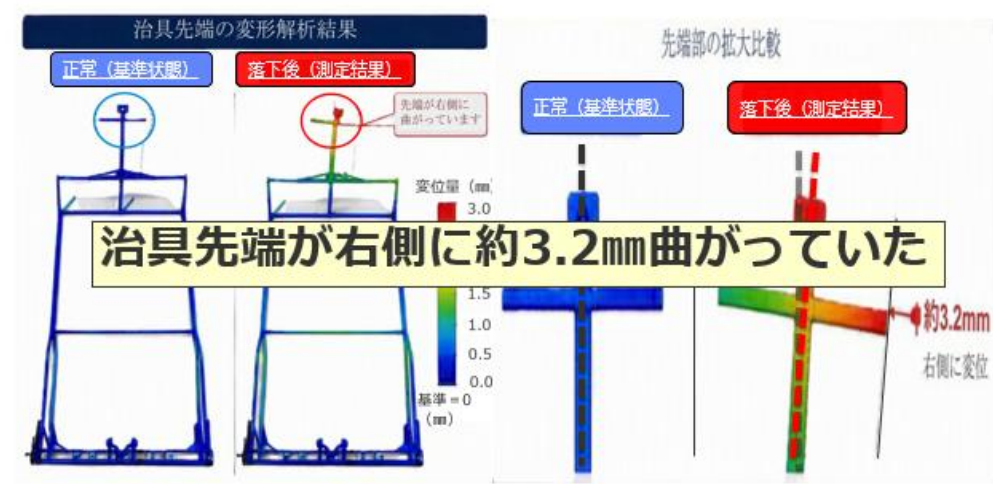
落下治具確認

落下した治具の変形状況を調査した結果、引っ掛け部である先端部分が右側へ3.2mm変形していることが分かりました。この変形が搬送にどのような影響を与えるのか確認するため、設備の設計値を調査しました。

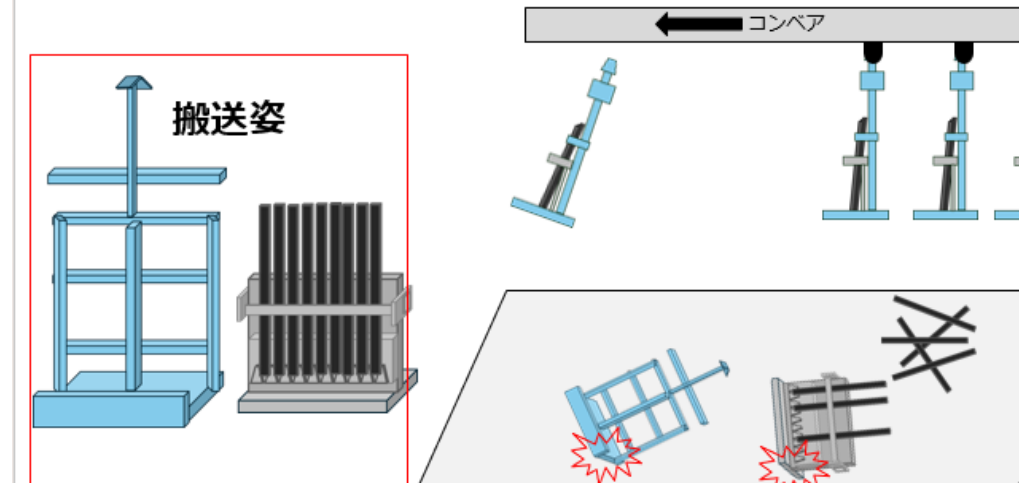
治具落下とは

そこでまず、治具落下と変形の関係を確認しました。搬送中に治具がコンベアから落下すると、最大で約600kg相当の衝撃が加わり、変形が発生します。

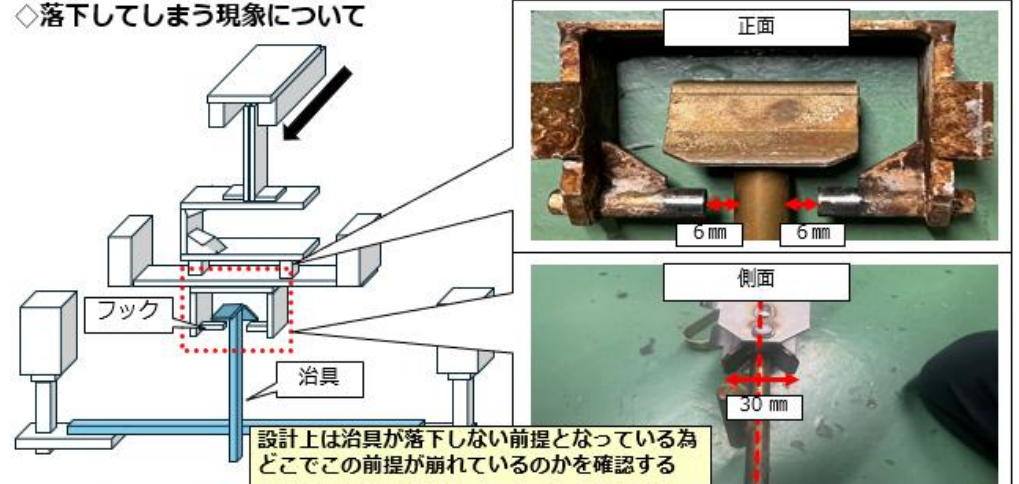
設計値確認

確認時、新人の秋山君から「落下が起きているなら、どうして先に落下の原因を調べないんですか」と質問がありました。そこで私は「原因を調べるためにも、まず何が正常なのかを明確にする必要がある」と説明し、一緒に設備の設計値を確認しました。設計上、治具とフックの間には正面左右6mm、側面では30mmのクリアランスが確保されており、このクリアランスを維持することで、接触のない安定した搬送が可能になります。設計上は治具が落下しない前提となっているため、どこでこの前提が崩れているのかを確認する必要がありました。

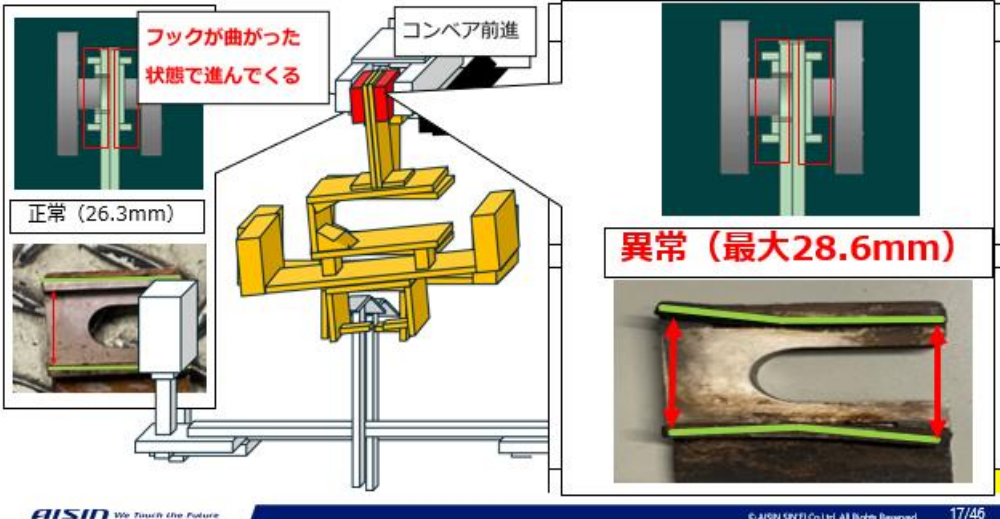
## フック現状把握

治具落下に至るメカニズムを確認するため、治具とフックの位置関係を調査しました。その結果、フックが変形すると治具が傾き、約7度傾くと設計上のクリアランスが確保できず、フックと干渉して落下に至ることが分かりました。この結果から、治具落下に至るメカニズムは整理することができましたが、なぜフックが変形したのかは分かりませんでした。そこで次に、実際の設備を5ゲンで調査しました。設備に定点カメラを設置し、治具とフックを調査したところ、一部でフックの掛け部と治具が干渉していることを確認しました。

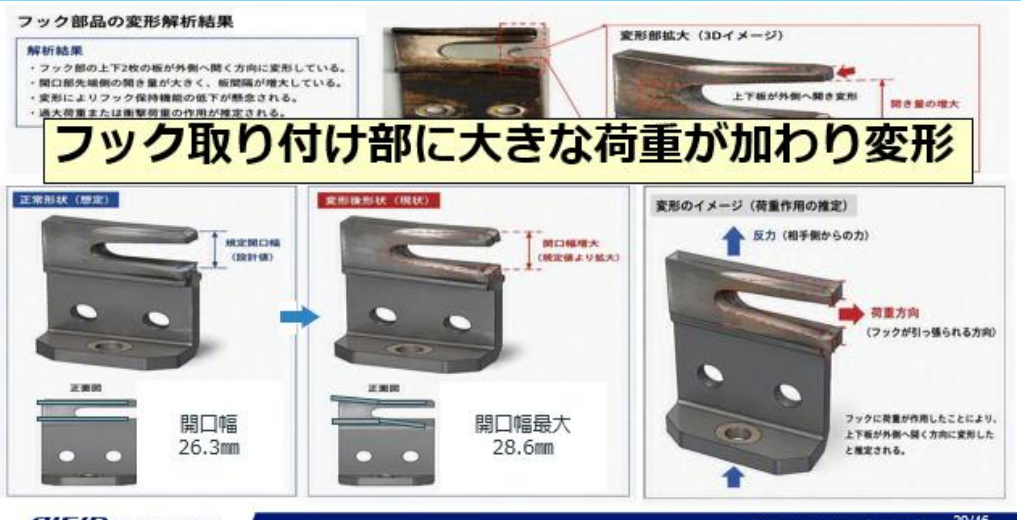
## フック設計値

次に、どのような力が作用したのかを確認するため、フック取り付け部の変形状況を調査しました。正常品と比較してみると、変形は掛け部の一箇所に集中しており、上下2枚の板が外側へ開く方向に発生していました。また、強度調査から、この変形には210kg以上の力が必要であることも分かっています。以上の結果から、フック取り付け部には大きな荷重が加わり、変形を発生させていると考えました。

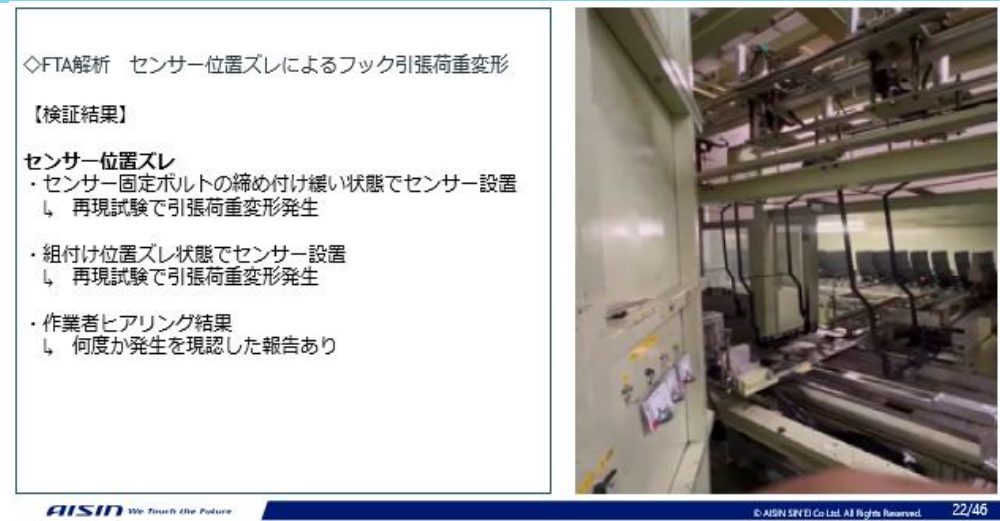
## 異常動作

センサー固定ボルトを緩め意図的に位置をズラした状態で確認したところ、フックに引張荷重が発生することを確認しました。組付け位置をズラした状態でも同様の現象が再現されました。さらに作業員へヒアリングした結果、過去にも同様の現象を複数回確認していたことが分かりました。

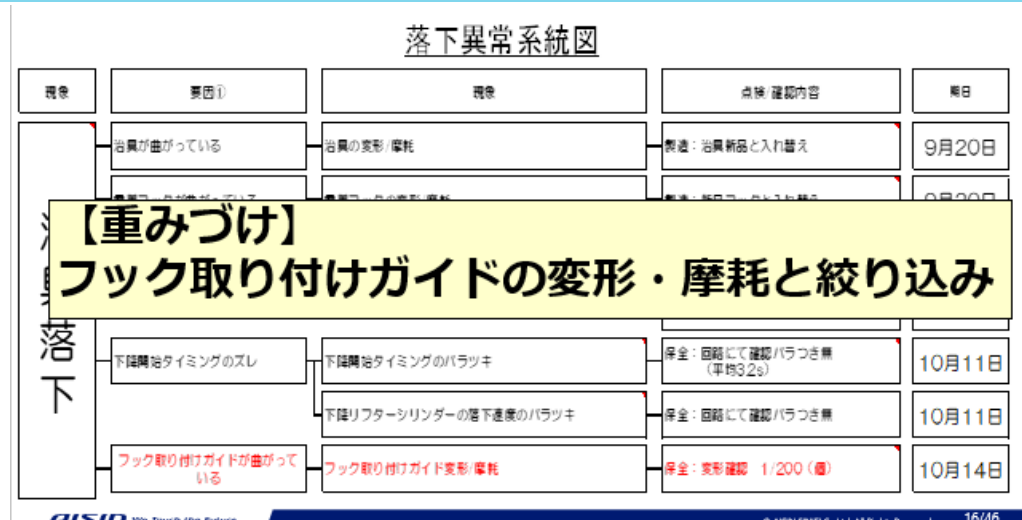
## 要因解析

TPM活動で定期点検や現物確認を実施していましたが、設備異常は確認されていません。そこで、なぜ治具が落下するのかを明確にするため、系統図を用いて要因解析を若手の勉強会も兼ねて実施しました。解析を進める中で、新人の山田君から「設備に異常がないなら、治具の方に原因があるんじゃないですか？」と意見が出ました。この発言をきっかけに視点を広げて要因を洗い出した結果、重要要因を「フック取り付けガイドの変形・摩耗」と絞り込みました。

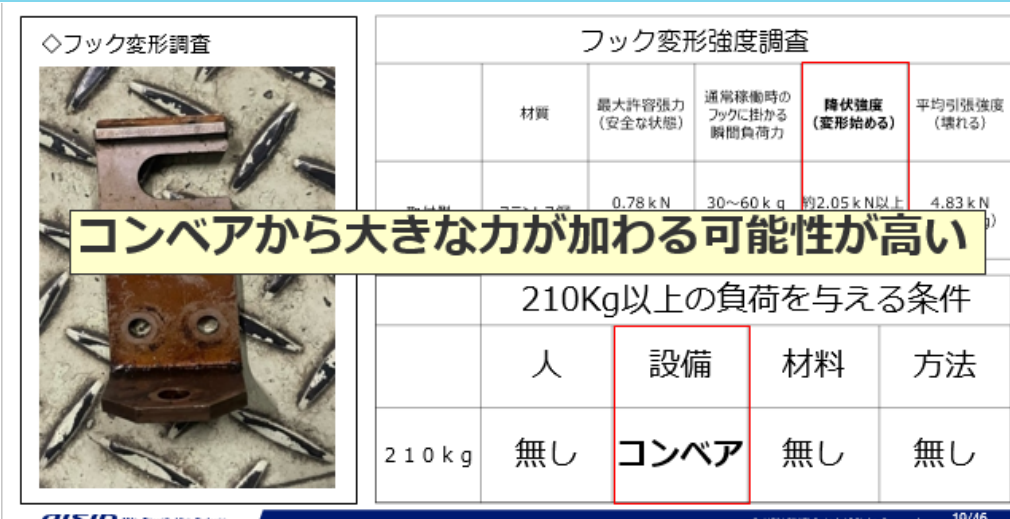
## フック変形調査

動画を新人とベテランで現認した結果、新人の秋山君が「フックの動き、おかしくないですか？」と異変に気づき、フックとコンベアの接続部を調査しました。接続部を調査した結果、フック取り付け部に変形が見られたためこの変形がどのように発生したのかを解析しました。取り付け部の材質や強度を調査した結果、変形が発生するには約210kg以上の荷重が必要であることが分かりました。そして、4Mの観点から210kg以上の荷重が発生する条件を洗い出しました。その結果、設備以外に該当する要因はなく、コンベアから大きな力が加わっている可能性が高いと考えました。

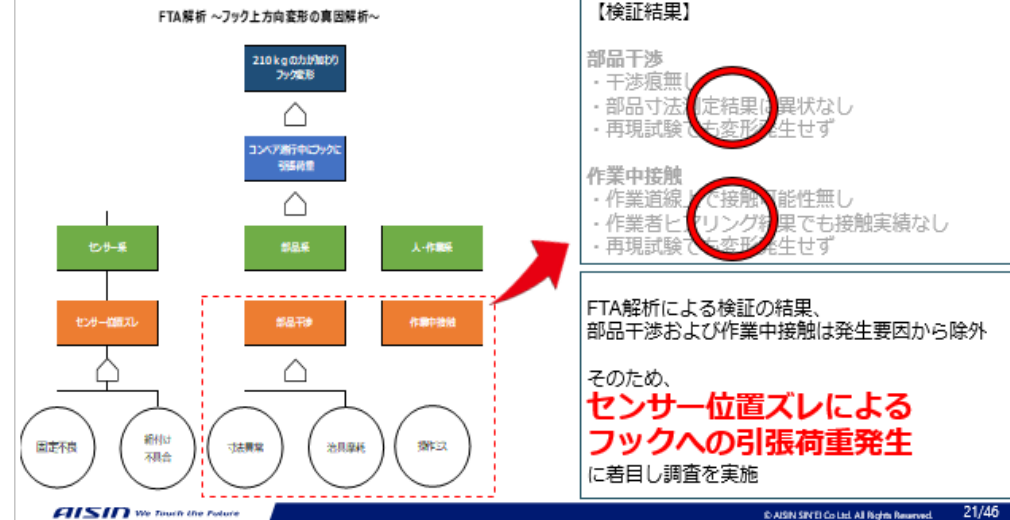
## FTA解析

フック変形の真因追及のため、FTA解析で整理した結果、3つの重点要因を抽出しました。まず、部品干渉については、干渉痕の確認、寸法測定、再現実験を実施しましたが異常は確認されませんでした。次に、作業中接触についても作業員ヒアリングおよび再現実験を実施しましたが、要因とは認められませんでした。以上の結果から「センサー位置ズレによるフックへの引張荷重発生」に着目し調査を進めることにしました。

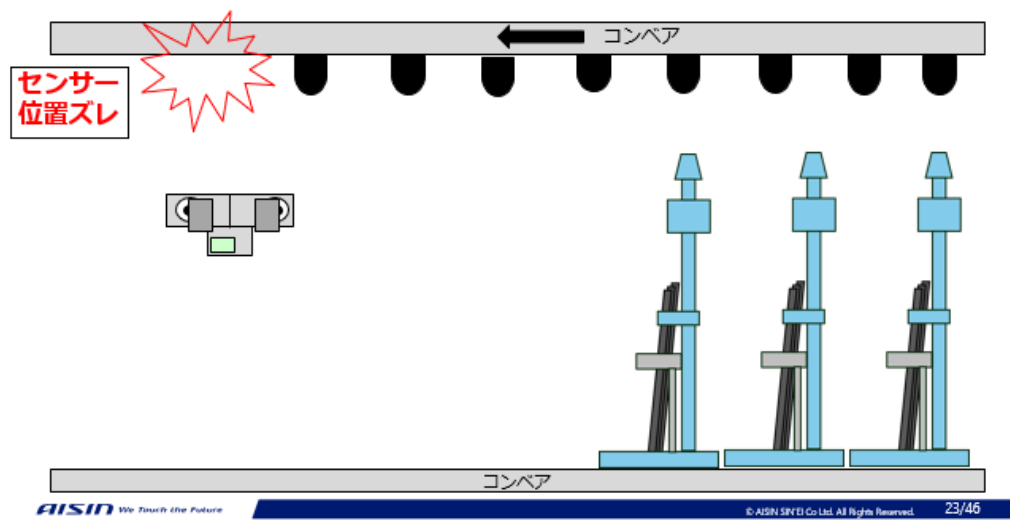
## センサー位置ズレによるフック変形メカニズム

センサー位置ズレで誤検知が発生したことによりフックを引っ掛けた状態でコンベアは進行します。誤検知により設備側の位置決めストッパーに治具が引っかかった状態でフックが引っ張られ、その際のコンベアの推進力でフックが変形します。

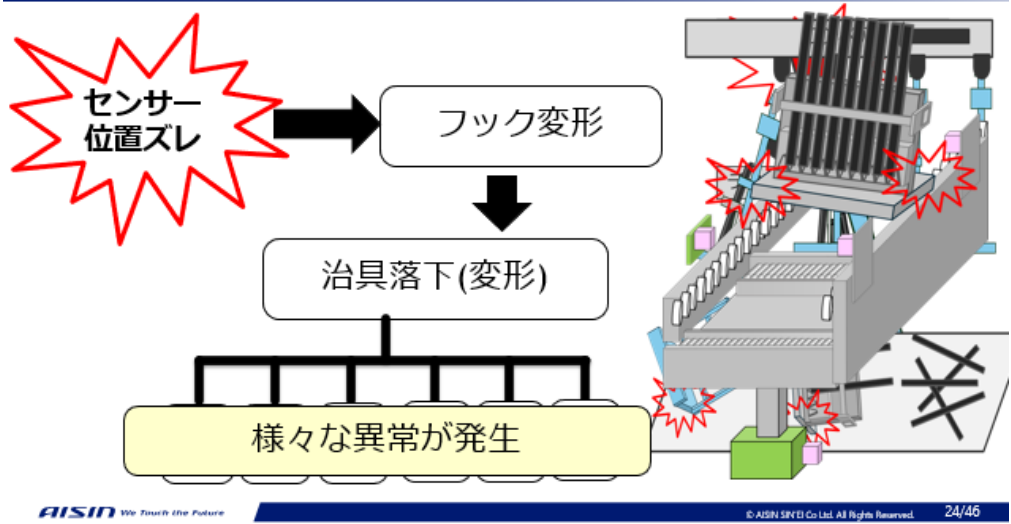
異常の連鎖

調査の結果、異常の起因はセンサー位置ズレであることが分かりました。センサー異常を起点に、フック変形、落下による治具変形へと繋がり、様々な設備異常が連鎖的に発生していました。

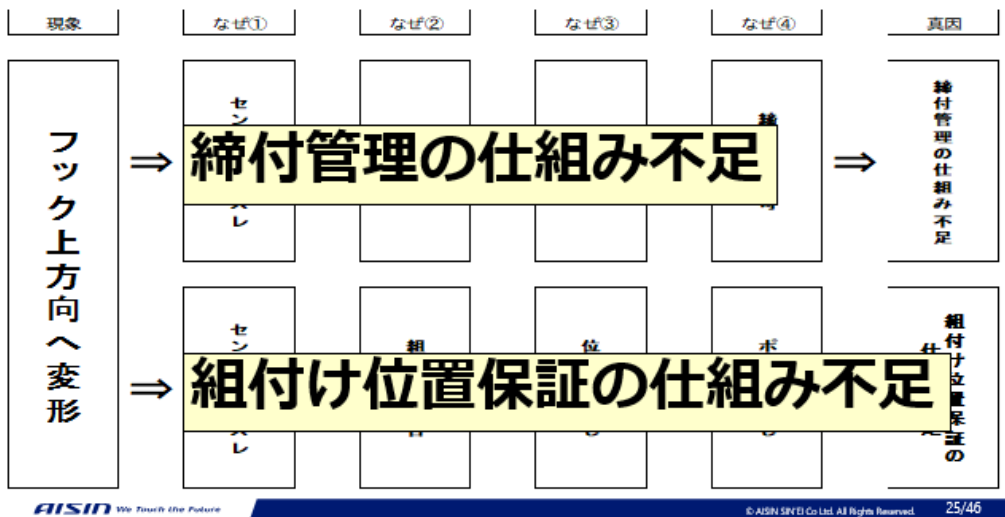
フック変形のなぜなぜ解析

センサー位置ズレが異常の起点であることは確認できましたが再発防止のためには、さらに真因追究する必要があります。そこでなぜなぜ解析で真因追及をした結果、真因は、「締付管理の仕組み不足」と「組付け位置保証の仕組み不足」であると判断しました。

真因に対し、再発防止対策を実施しました。締付管理については、作業者任せとなっていた管理方法を見直し、トルク管理とチェックシートを導入。センサー位置については、目視による位置決めから数値管理へ変更し、マーキングを実施し、位置ズレを防止するためポカヨケを導入しました。

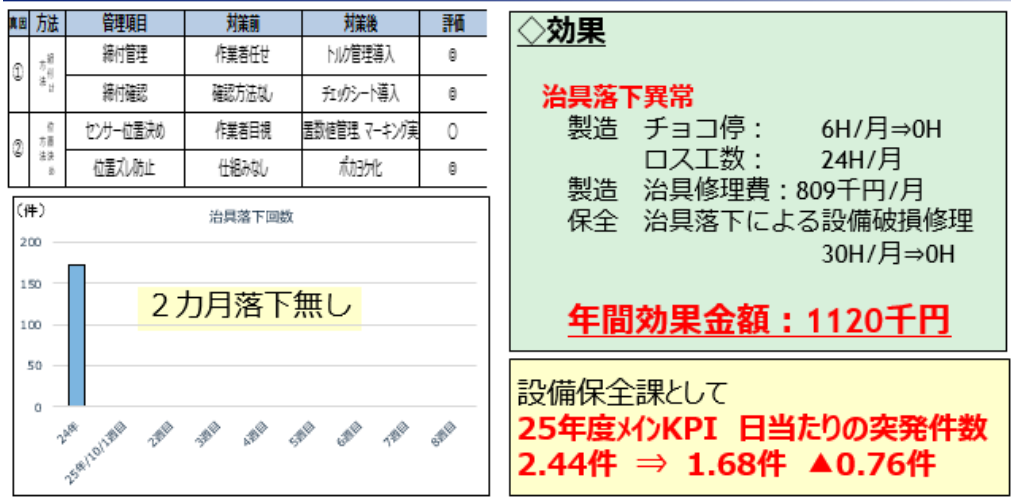
効果の確認

各対策の効果確認を行った結果、全項目で狙い通りの効果を確認することができました。また運用開始以来、治具の落下は2か月間発生しておらず、現在も継続しています。その結果、工場全体の突発故障件数は日当たり1.68件となり、設備保全ビジョンで掲げる目標を達成しました。突発異常対応の削減により、本来目指していた予知・予防保全へ時間を充てられるようになりました。さらに、ラインでは治具落下ゼロ化により年間112万円の効果が得られました。
