会社・事業所名 (フリガナ)  
トヨタボウシヨクセイコウ  
トヨタ紡織精工 株式会社

2026年度 QC会合～テーマ発表～

### 1回のアーク切れ対応で約5分ロスが発生している

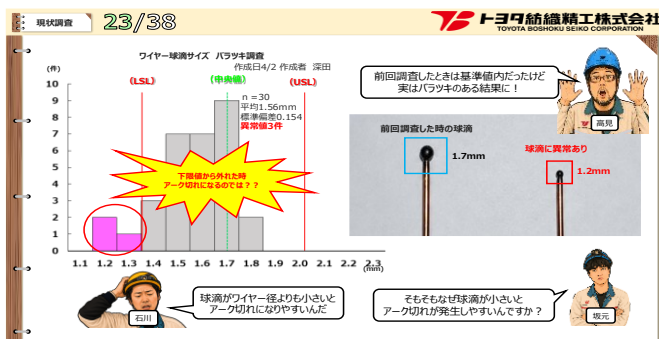
ある日、ビード切れという工程内不良が18番目の溶接で多発すると気づいた石川班長は17番目終わりの球滴をn増して確認することとしました。n=30調査したところ、5回目/7回目/17回目に1.4mmを下回る結果に。

平均でみたら問題ないのですが、1.4mmを下回った際にアーク切れが発生するのではと、石川さんは考えました。

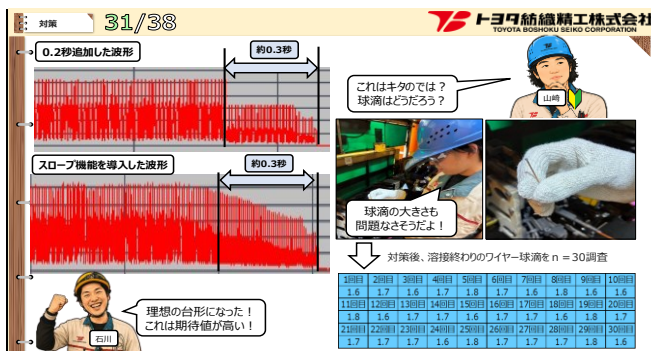
しかし採用した波形を見てみると、理想である台形になっておらず他の方法も調べると、**スロープ機能**という方法もあることを聞きました。こちらも新垣さん監修のもとスロープ機能を導入。
