発表No.	テーマ
112	シールド1番地 線キズ撲滅!

会社・事業所 (フリガナ)	発表者名 (フリガナ)
カブシキガイシャ 株式会社 コベルク いなべ工場	ナカムラ マサシ 中村 昌司

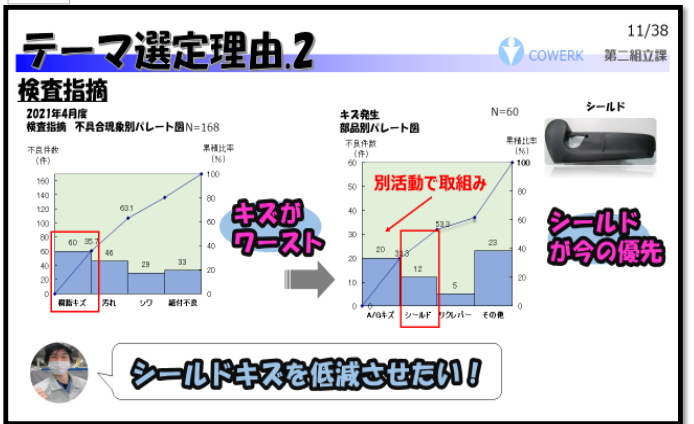
⑩

検査指摘のワーストは樹脂キズで全体の35.7%  
キズワーストのアシストグリップ(A/G)キャップキズは別の活動で活動済みなので、  
ワースト2位のシールドキズに取り組みます。

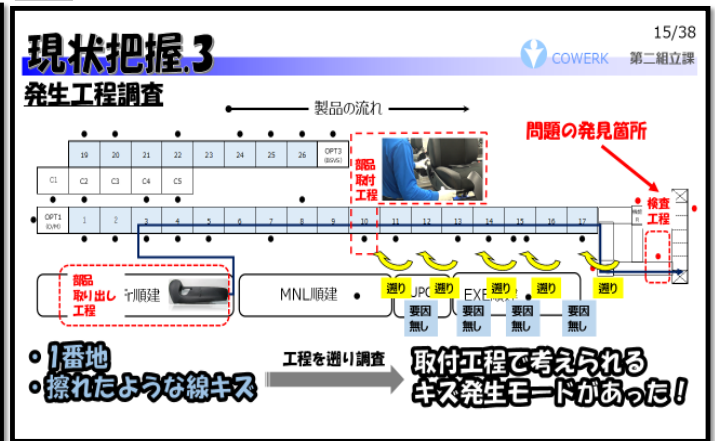
15

考えられるモードはリフターレバーとの干渉  
該当箇所に接近する作業であることから、  
仮説を立て実際検証をしたところ、  
リフターレバー取付時に発生している事が判明しました。

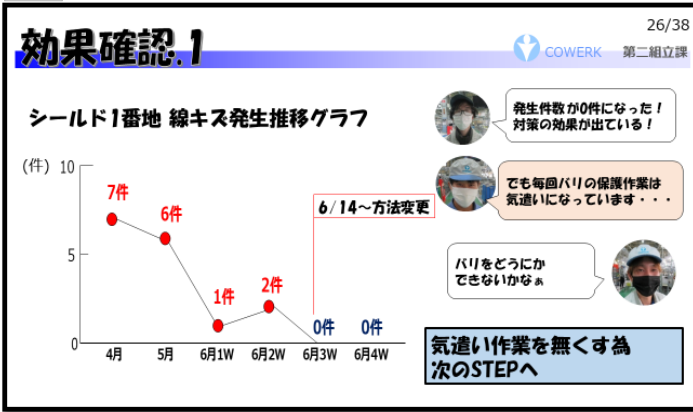
作業変更後発生は0件  
しかし、急所が作業者の気遣いになる為、  
作業者の負担を軽減できないか  
再度、全員で要因解析を進める事にしました。

リクライニングレバーを上げる事でスペースを確保、発生源であるバリ部を指にて保護し干渉防止するようにし、作業訓練を実施して作業開始しました。

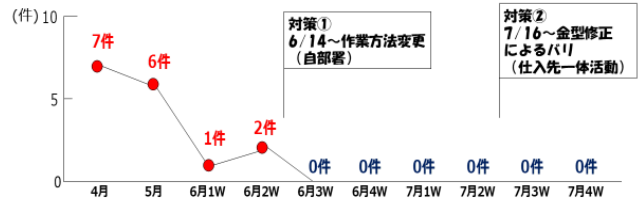
#### シールド1番地 線キズ 発生推移グラフ

前工程と一体となった活動により、源流対策出来た事で  
気遣い作業無く、0件を継続出来ている

前工程の方の協力により  
バリ精度アップが行え、レバーが干渉しても  
キズが発生しない源流対策が出来た。  
気遣い作業なく現在も0件を継続できています。
