| | 株式会社 名張製作所 | | 諏訪 桜 |

### 2. 製品紹介・生産実績

木の山工場には加工ラインが5本あり、ためき囃子サークルは3本を担当。今回の活動はNK2ライン。ライン特徴は多様な加工方法で生産を行っていることです。

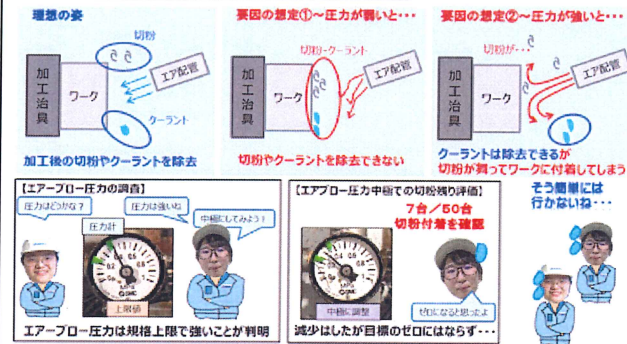
## 22. 要因①・②ワークエアブロー圧力が弱い・強い

外径端面旋削にはワークエアブローと言う、切粉やクーラントを除去する機能があります。エアーの強弱で切粉が付着していると想定。実際の圧力を調査した所、圧力は強い状態。中極に調整しましたが、ワークへの切粉付着が減少はしましたが、ゼロにはなりませんでした。

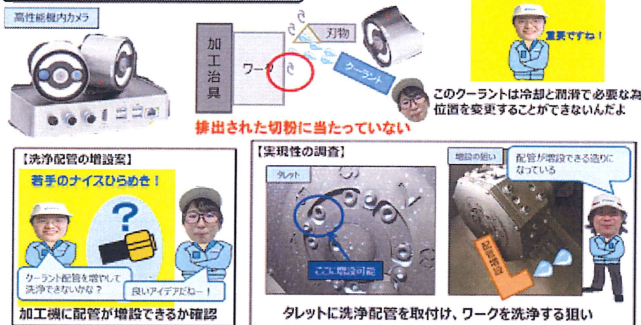
## 24. 要因④クーラント狙い位置が悪い

クーラントがワークにどう当たっているか、機内にカメラを設置し調査した所、加工時に排出された切粉にクーラントが当たっていないことが分かりました。クーラント配管の位置は製品影響が大きく、変更するのが困難。しかし、若手から『ワーク洗浄用配管を増やせないですか』とナイスひらめき！実現性もあった為、このアイデアを実行することに！

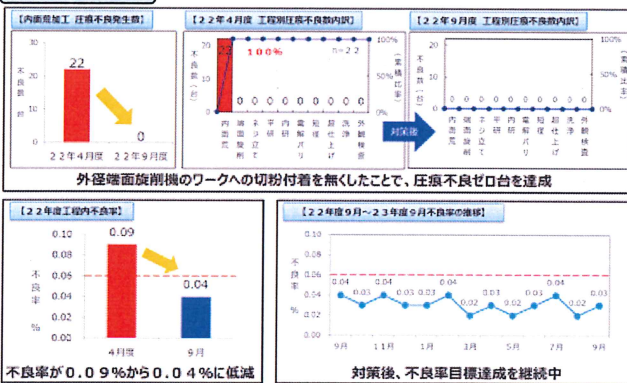
## 26. 効果の確認

ワークの切粉付着が無くなった為、内面荒加工の圧痕不良ゼロ台を達成！工程内不良率目標も達成！対策後の現在も、目標達成を継続中です！
