肉厚加工機と、外観検査装置 作業性向上による取り扱い不良撲滅！

会社・事業所名 (フリガナ) **大同メタル工業株式会社 犬山工場** タイドウメタルコウギョウカフシキガイシャ イヌヤマコウジョウ 発表者名 (フリガナ) **カワイ ユウキ 河合 雄基**

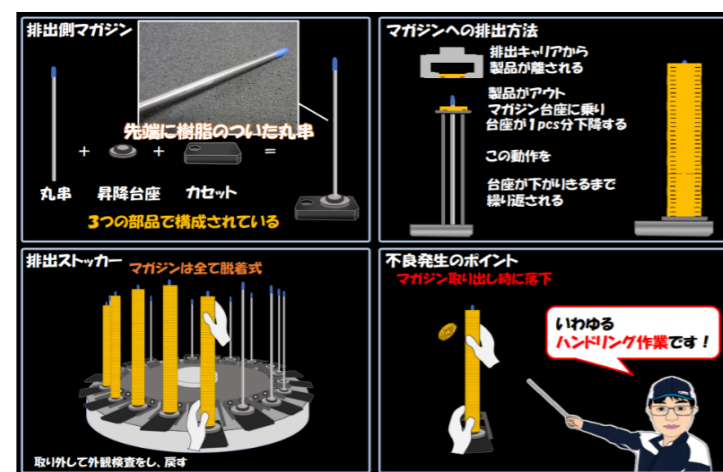
①排出マガジン検証

排出側マガジンは丸串、昇降台座、カセットで構成されています。マガジンへの製品排出は、キャリアから運ばれ、台座に積まれます。マガジンは全て脱着式で、ここでの不良発生ポイントは、作業者がマガジンに触れる行為です。

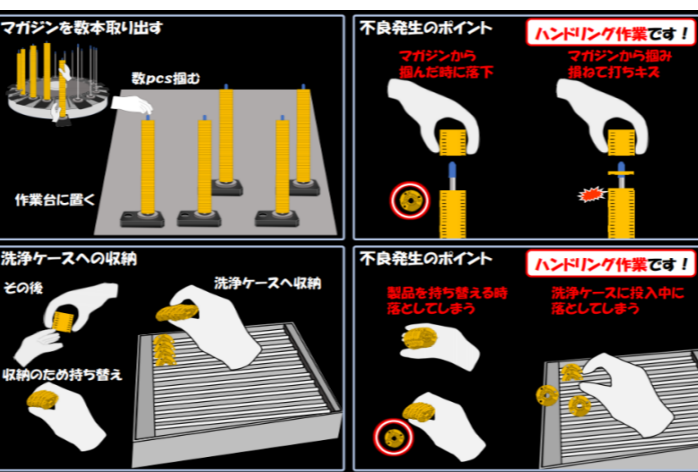
②排出作業検証

マガジンを取り出し、製品排出しますが、ここでの不良発生ポイントは、マガジンから製品を掴む行為です。その後、製品を持ち替えてケースへ収納しますが、ここでの不良発生ポイントも、作業者が製品に触れる行為です。

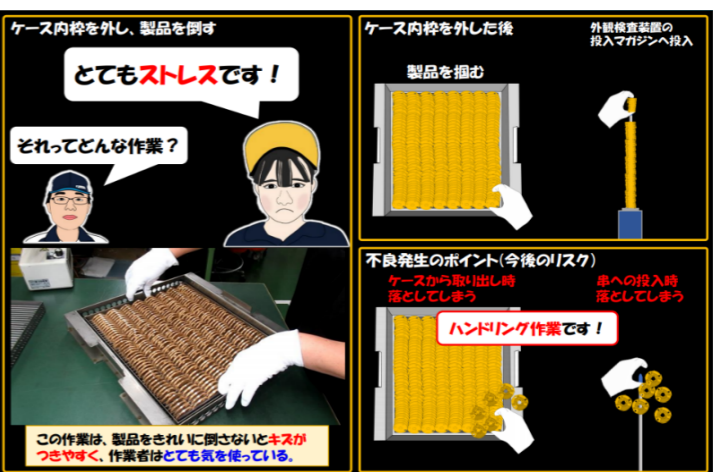
③外観検査装置の投入作業検証

検査時は、洗浄ケース内枠を外して製品を倒しますが、この作業はきれいに倒さないとキズがつきやすく、まさにストレス作業。作業者はとても気を使って作業しています。その後は製品を掴み マガジンへ投入しますが、ここでの不良発生ポイントも、製品に作業者が触れる行為です。

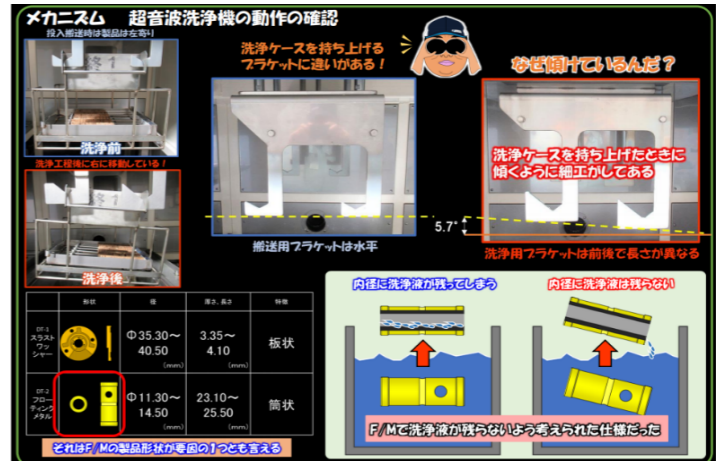
②仕様

洗浄前は左寄りだった製品が右に寄っています。よく見ると、ブラケットに違いが。搬送用ブラケットは水平ですが、洗浄用ブラケットでは角度がつく構造になっていました。それは、フローティングメタル用の仕様でした。

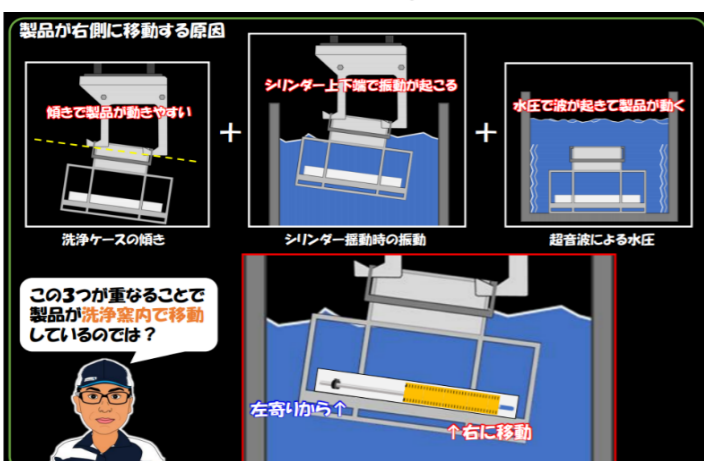
③製品移動の原因

製品が右側に移動する原因は、洗浄ケースの傾き、揺動時の振動、超音波による水圧、の3つが重なり、洗浄槽内で移動してしまうと考えました。

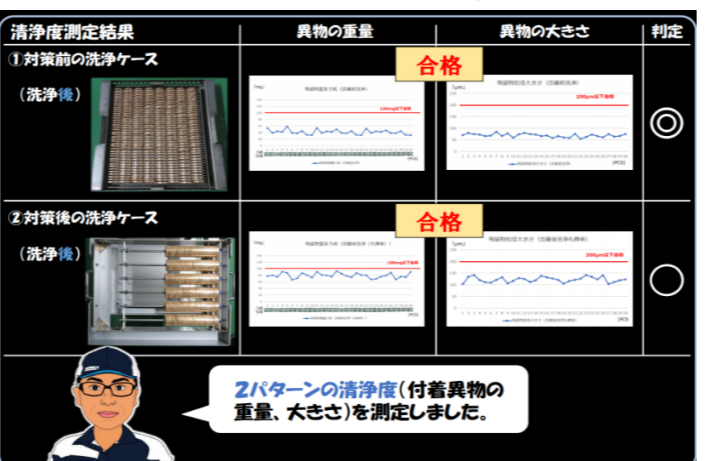
④清浄度測定

対策前ケースの製品と、対策後ケースの製品で、清浄度を測定しました。結果、共に清浄度は合格でしたが、数値に差が出てしまった・・・。

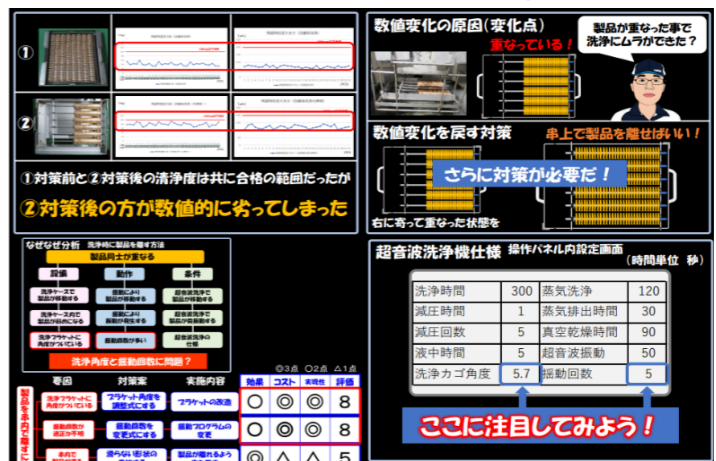
⑤原因検証

原因は、製品が重なることで、洗浄にムラができたと考えられます。再度、検証を行った結果、洗浄機の洗浄角度と揺動回数の見直しを行うことに決定。

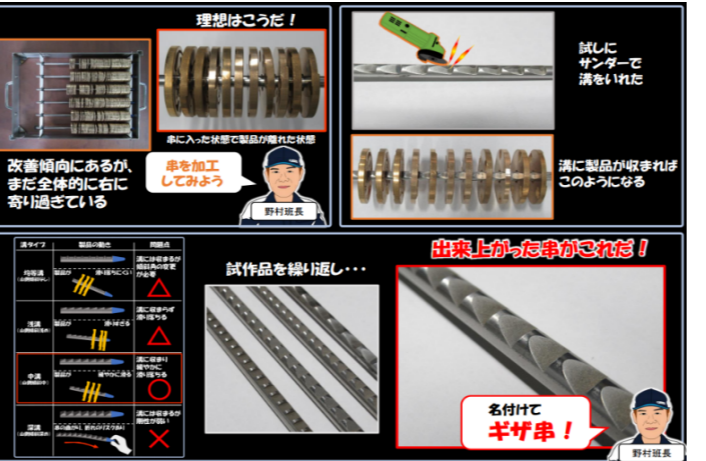
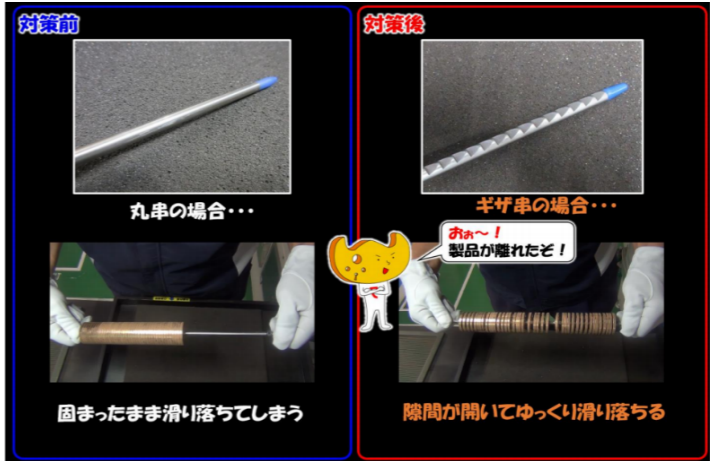
⑤製品を離す工夫

ギザ串にしたことで、対策前は製品が固まって、滑り落ちていたのに対し、対策後は、隙間が開いて ゆっくり滑り落ちるようになりました。

理想は等間隔にすることですので、串にサンダーで溝を掘り検証。トライアンドエラーを繰り返して、出来上がった串がこれです。名付けてギザ串！
