ドリル研磨作業におけるセンシング異常の撲滅 ～ベテラン・若手二人三脚で挑んだ撲滅の道～

カブシキカイシャ オティックステクノ
株式会社 オティックステクノ

オティックステクノ 試作製造部工具課
めがねちゃんサークル 長坂英治

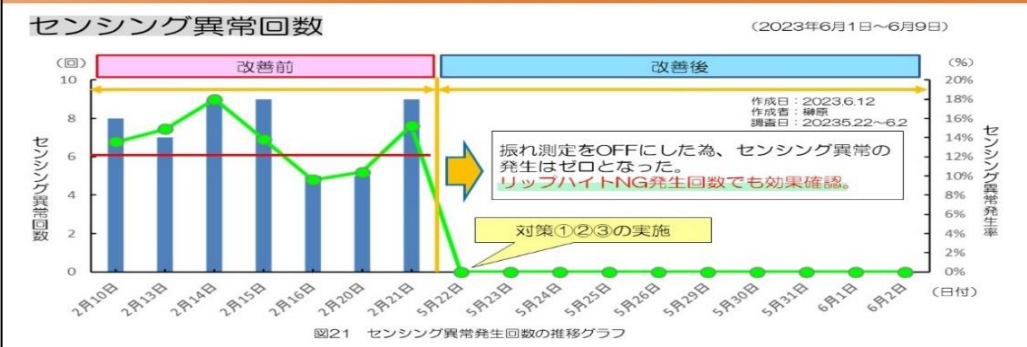
効果確認。改善前平均6回出ていたものが、改善後はセンサー測定をOFFにしたことでセンシング異常回数は0回になりました。

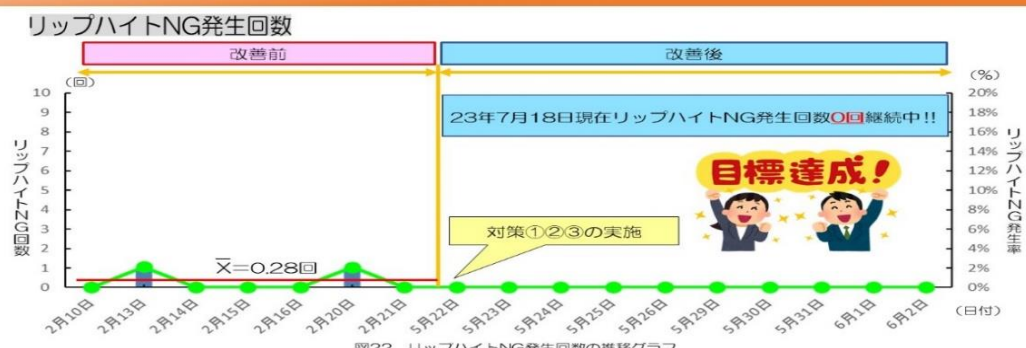
背反事項としてリップハイトNGが発生するとといけない為、リップハイトNGでの発生回数を確認。NG回数0回であり7/18現在も継続中であるため目標達成としました。
