## 6. 問題の明確化

【金網浮き不良】  
慢性不良

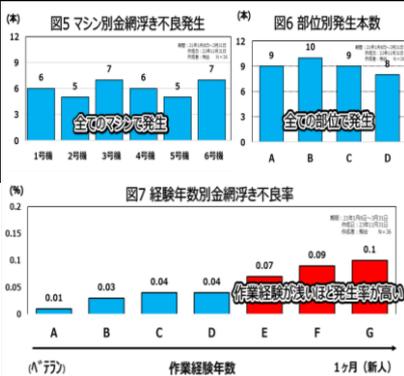
## 9. 現状把握

マシン別、部位別で層別しても大差はありません。しかし、作業者別では、経験年数1年以上のベテランに比べ、新人では、大きな差が発生。そもそも金網浮きは、作業者の金網セット作業に大きく左右される不良。

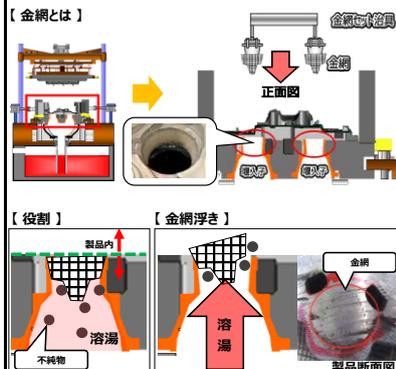
## 7. 問題の明確化

金網は、作業者が金網セット治具を使って金型の堰入子にセットし、溶湯内の不純物を製品に混入させないフィルターの役割を果たします。しかし、金網が溶湯充填時に浮き上がると、金網浮きが発生します。

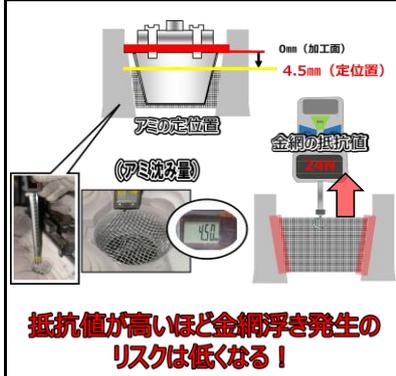
## 10. 現状把握

金網が正常にセットされると、加工面から4.5mm深く入り、堰入子との設置面積が最大化されます。この状態での金網の抵抗値は24Nで、抵抗値は金網を引き抜くのに必要な力。抵抗値が高いほど溶湯の圧力に耐えられ、金網浮きのリスクは低くなります。

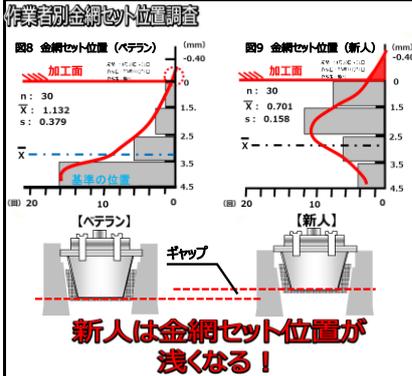
## 11. 現状把握

まずは、金網が正しくセットできているのか検証開始。加工面の0を基準に測定すると、ベテランでも多少のバラツキはあるものの、定位置に収まっています。一方、新人は金網のセット位置が浅くなることわかりました。

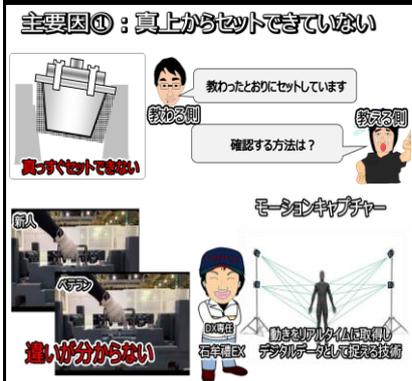
## 14. 真因追及

【教えられたおりにやっています】確認してみようと思気込むものの目視では人によるバラツキはわかりません。メンバーで知恵を出し合い採用したのが人や物の動きを取得しデジタルデータとして可視化できるモーションキャプチャー。

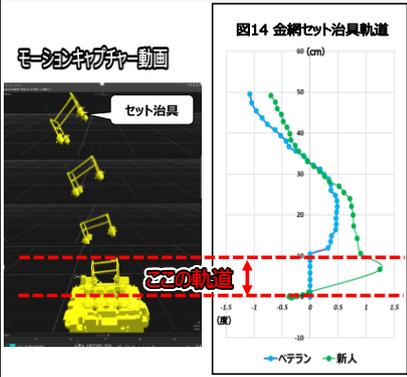
### 15. 真因追及

早速撮影し、ベテラン・新人の金網セット軌道をデータにて比較してみると途中まで同じ軌道なのにに対し、**重要な堰入子へのセット手前でバラツキが発生。**

ベテランにおいては、真つすぐセットされているのに対し**新人は斜めからセット。**

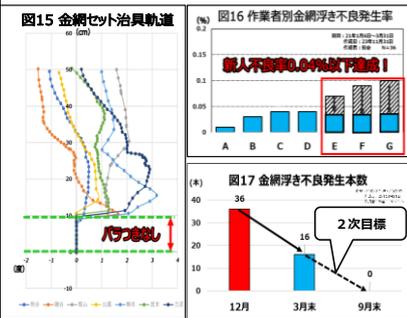
### 18. 効果の確認(中間)

自分自身の最適な軌道を習得することで金網を真上から定位置にセットできるようになり新人の金網浮き不良率は0.04%以下を達成。2次目標の0本におけスタートです。ベテランにも同様発生する要因は必ずどこかに隠れているはず

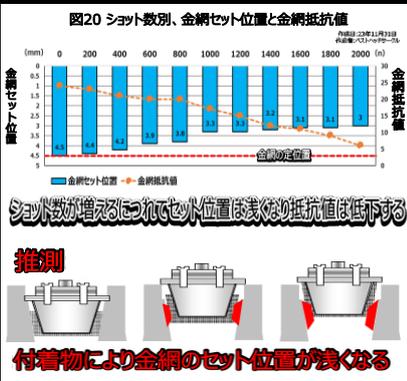
### 21. 現状把握\_2

おさらいですが、金網の抵抗値は最大24n。抵抗値が高いほど金網浮き発生リスクは低くなります。

すると、ショット数が増えるにつれ**セット位置は浅くなり、抵抗値は低下。**附着物によりセット位置が浅くなっているのでは？

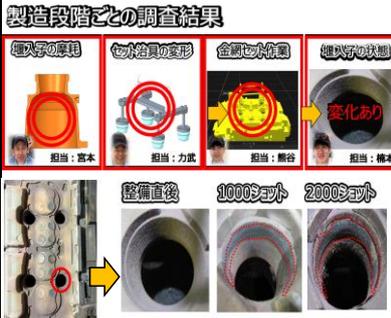
### 19. 現状把握\_2

そこで製造STEPごとに調査を実施。堰入子に何か附着してるけどなに？と担当の楠本さん。ショット数が増えるにつれ**謎の附着物は厚みを増していった**のです。ショット数とは、生産数を指し1本生産すると1ショット、2000本目は2000ショットと呼んでいます。(上限2000ショット)

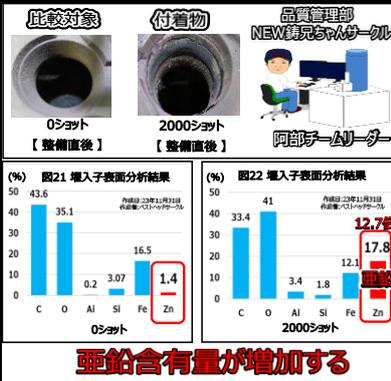
### 22. 現状把握\_2

この附着物の正体を突き止めるべく、堰入子の成分分析をNEW 鋳兄弟ちゃんサークルに依頼。すると**ショット数が増えるにつれて亜鉛の含有量が増えている**ことが分かります。この亜鉛は一体どこから？

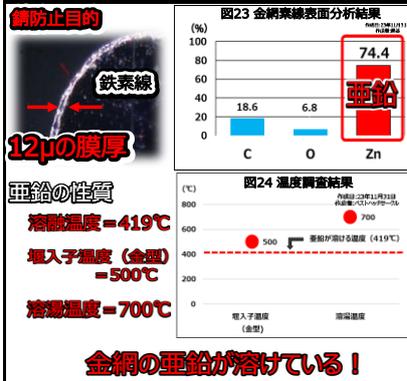
### 23. 現状把握\_2

そこで金網を分解し素線の断面を科学的に測定。鉄素線には鉛防止目的で**最大12umのメッキ**が施されており、74.4%が亜鉛で構成。

さらに亜鉛の溶融温度は419℃に対し堰入子、溶湯温度はそれより高い温度であることから金網表面の亜鉛が溶けていることが判明。
