頂 サークル

テーマ選定

バルブキャップの廃却金額低減に決定!

不良金額ワースト1であるパッキンの厚みバラツキの低減活動に決定

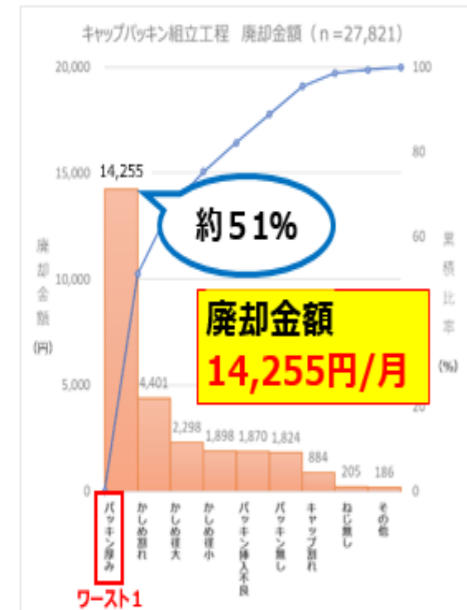
現状把握【キャップパッキン組立】

【発生事象】

パッキン厚みでハネ品が多発する。
最終画像検査で不良となるため、廃却となる
パッキンが外れないようにかしめをおこなうため
再利用も不可

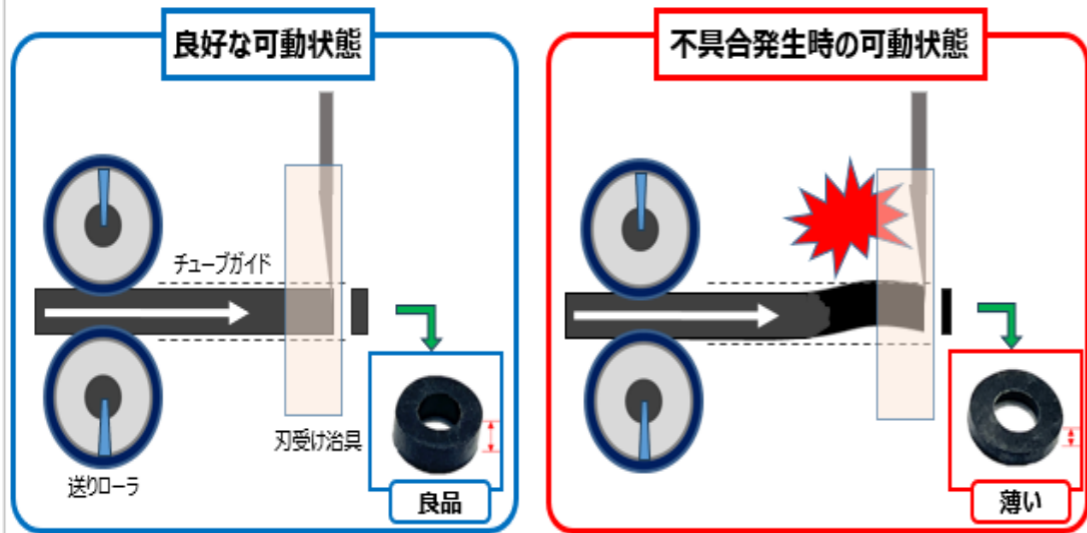
チューブ切断工程

タルクの塗布不足によりチューブの流動性が損なわれ不良が発生

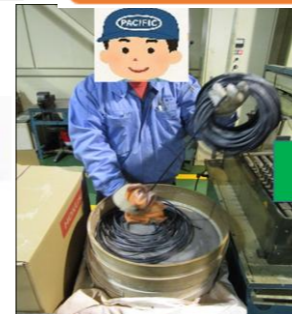
状態	正常	異常	異常
写真			
	均一に塗られている	塗り過ぎ	付いていない箇所がある

パッキンの厚みにバラツキが発生する原因を特定!

人の手作業によるタルクの塗布量のムラが要因のひとつであったことも判明。

ムラが出ないように自動でタルクを塗布できる装置の製作にトライしてみることにしました

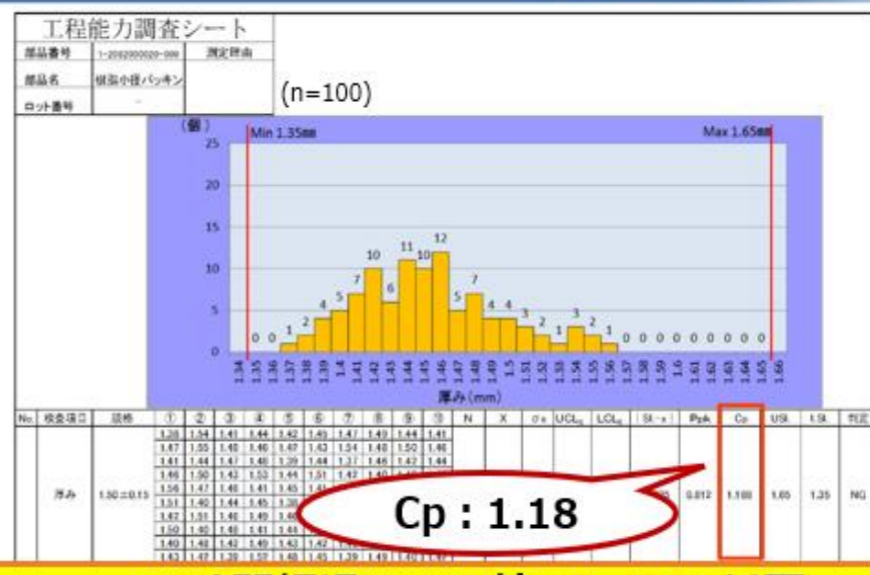
工程能力向上の検証（開始から12時間後）

12時間経過で、Cp値：1.18へ低下

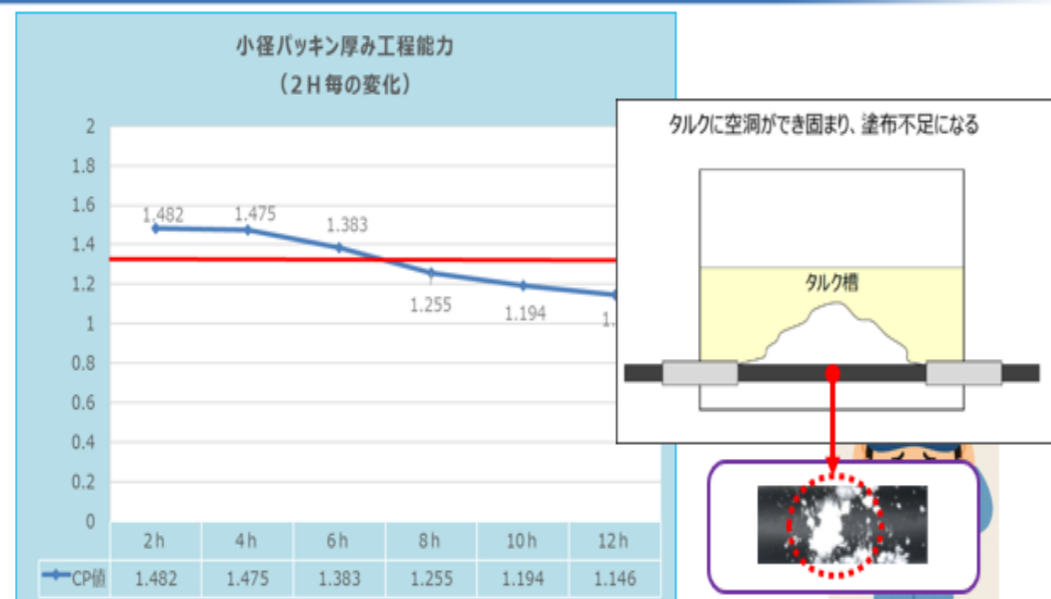
工程能力向上の検証（時間毎の変化）

6時間を超えた辺りで、Cp値：1.14へ低下

タルクが容器内で固まり、チューブに付かなくなる

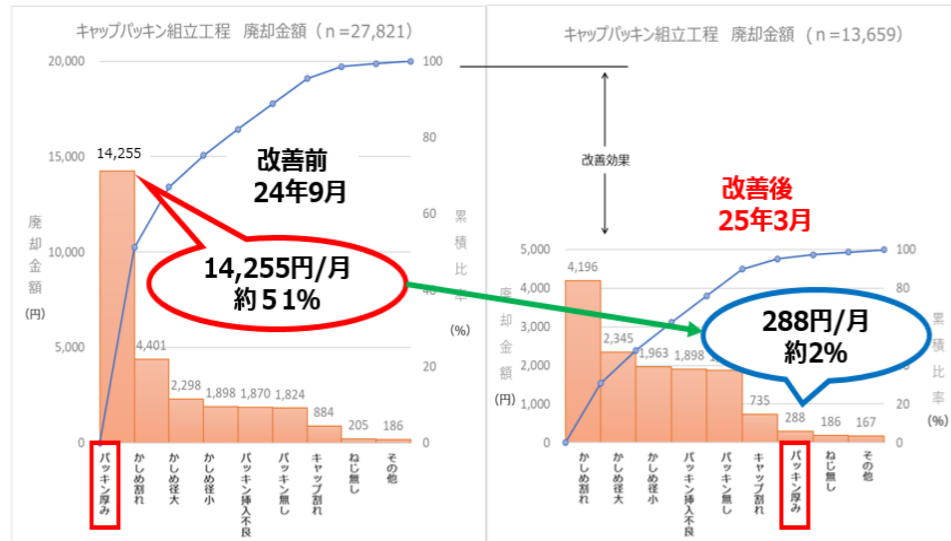
効果確認①【廃却金額】

廃却金額: △ 13,975円/月 (△49%)

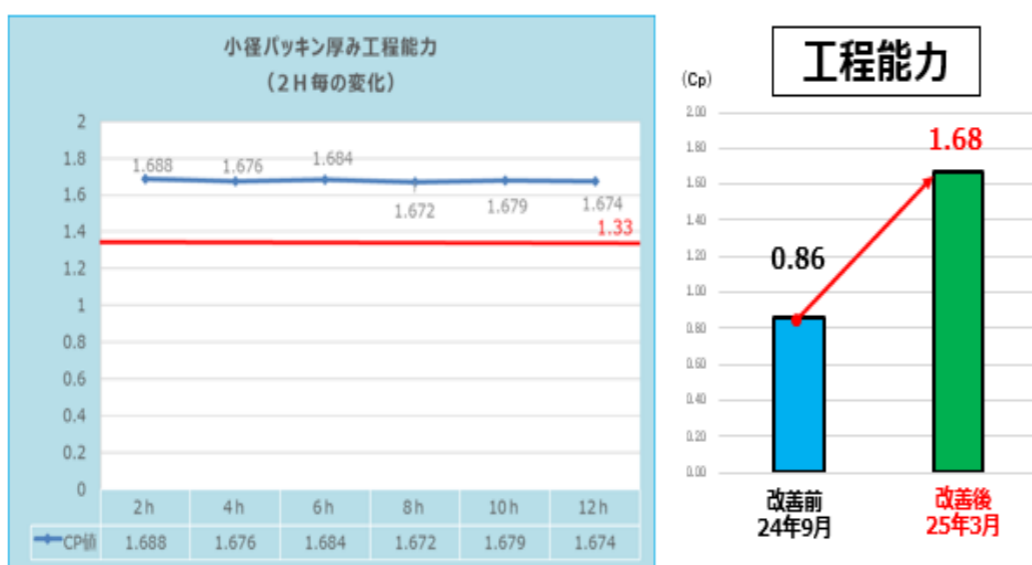
効果確認③【工程能力】

工程能力 Cp値: 0.86 → 1.68 へアップ!
