1. 会社紹介

新川衣浦工場 総勢1538人

生産性の問題点：可動率向上

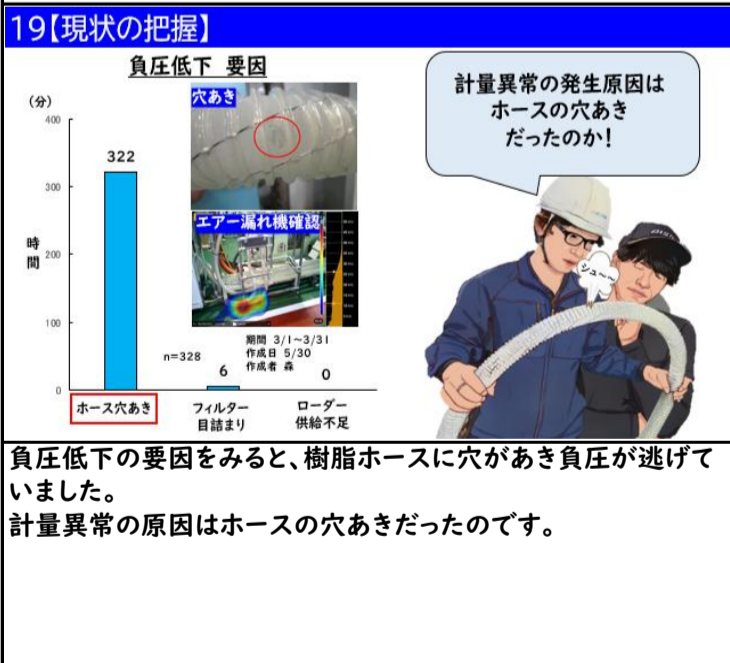
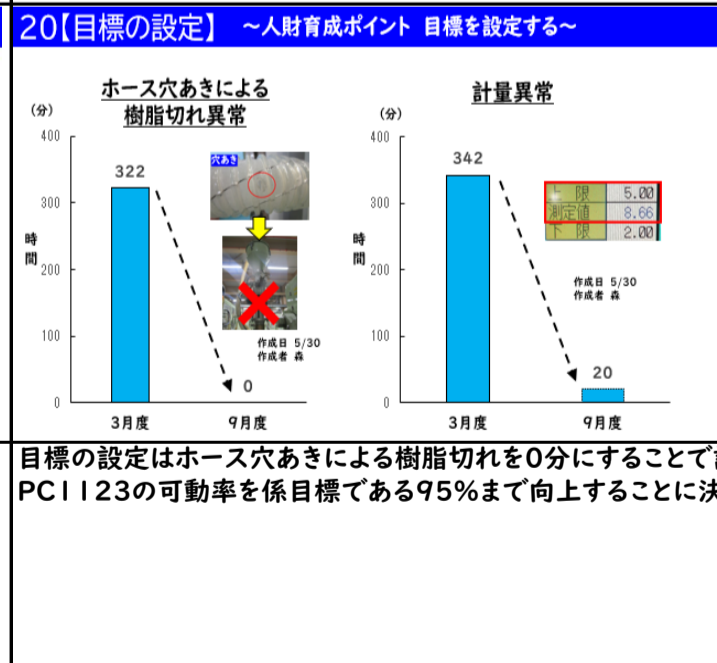
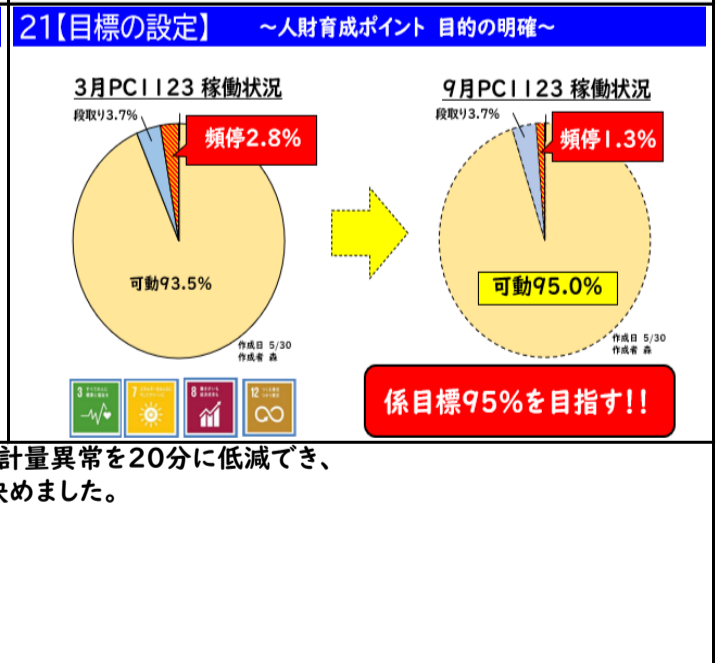
現状の把握です。計量異常はすべて監視枠の上限を超えて発生しており、その要因は樹脂切れによるものでした。

樹脂切れ要因の内訳をみると、ホース内樹脂詰まりで最も発生しており、それは“負圧低下”によって発生していることが分かりました。

負圧低下の要因をみると、樹脂ホースに穴があき負圧が逃げていました。計量異常の原因はホースの穴あきだったのです。

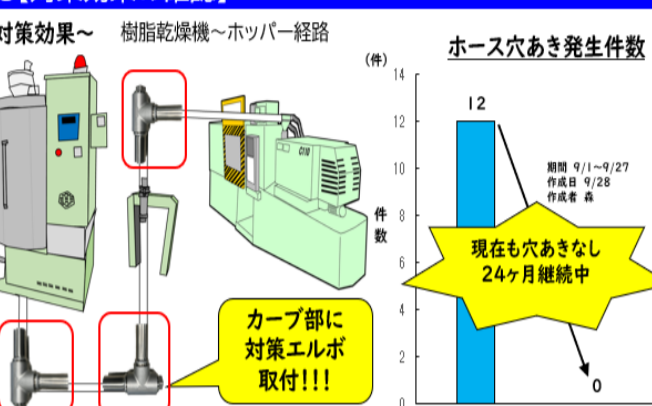
38【対策効果の確認】

ホース穴あき発生件数

時期	発生件数
対策前	12
対策後	0

現在も穴あきなし 24ヶ月継続中

カーブ部に 対策エルボ 取付!!!

対策効果は対策エルボをカーブ部に取り付けすることでホース穴あき発生件数を0件にすることができ、現在も継続中です。

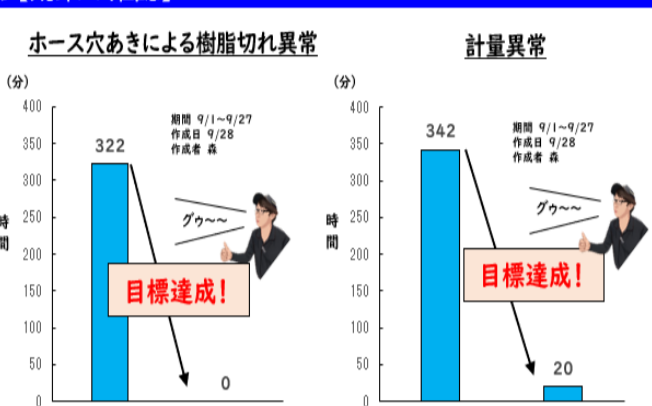
39【効果の確認】

ホース穴あきによる樹脂切れ異常

計量異常

効果の確認です。ホース穴あきによる樹脂切れ異常は0分になり、計量異常も20分に低減することができました。

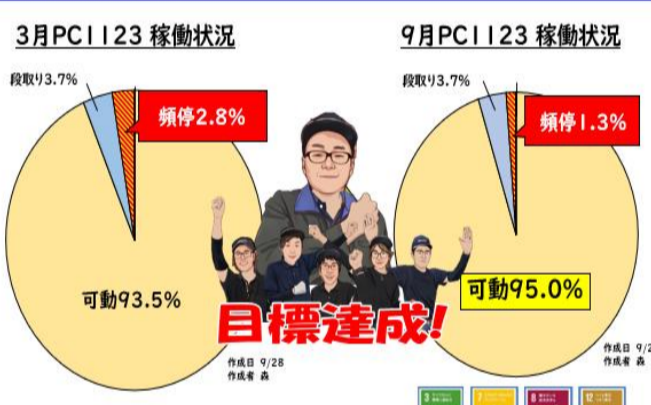
40【効果の確認】

稼働率 93.5%

稼働率 95.0%

頻停 2.8%

頻停 1.3%

計量異常を低減することで、PCI123稼働率を係目標の95%に向上することができ、今回の活動の目標も達成することができました。
