No.	テーマ
106	4.8コネクタ挿入ミスの撲滅

会社・事業所名（フリガナ）	発表者名（フリガナ）
スミトモデンソウ 住友電装(株)	スズカセイサクショ 鈴鹿製作所
	クチジ 口地
	レナ 恋菜・氏原
	ウジハラ 氏原
	ヒトミ 瞳

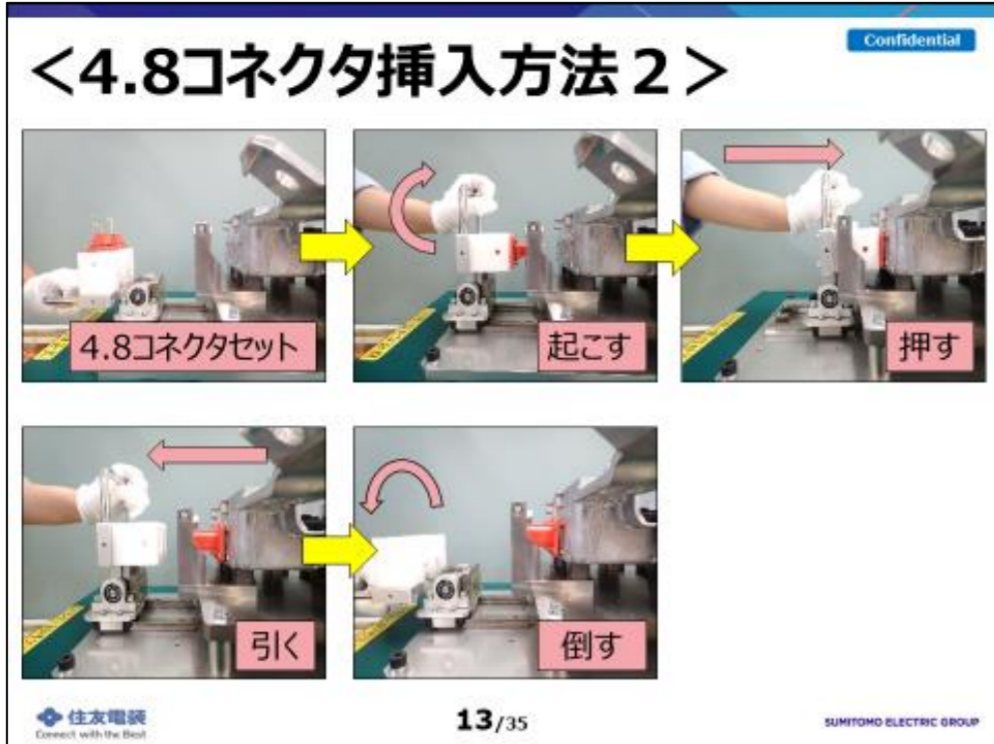
4.8コネクタ挿入動画になります。角度や力の強さが同じになる様にコネクタ挿入治具を使用しています。

動画の詳細です。  
4.8コネクタを挿入治具にセットし治具をを起こしてそのまま押し込み、治具を引き倒して挿入完了です。

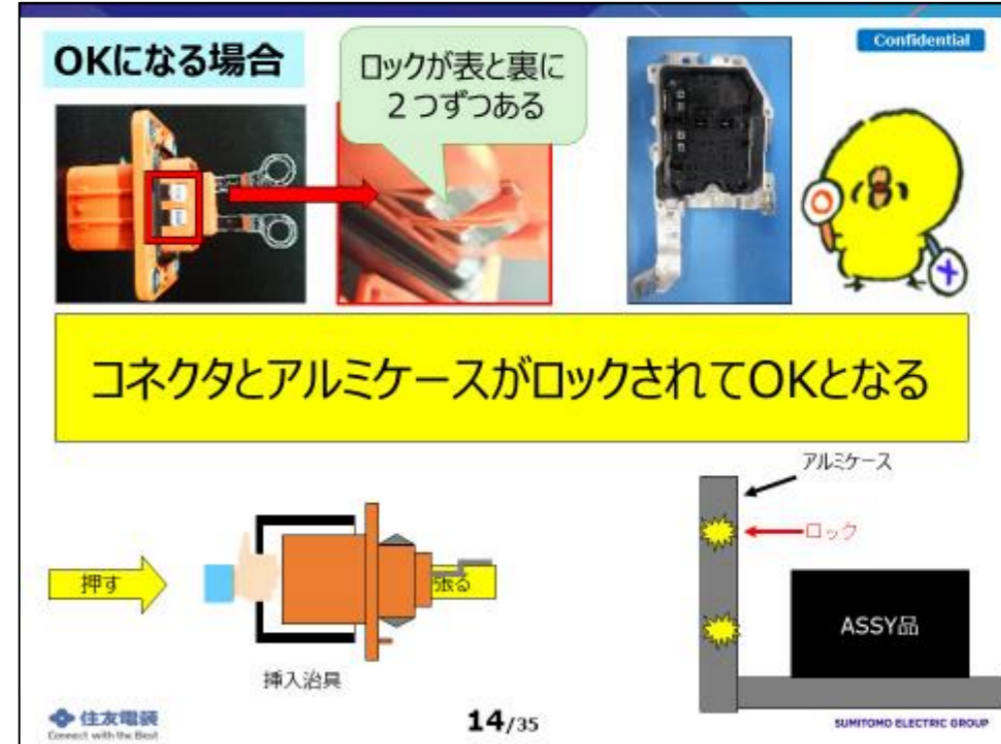
OKになる場合は、コネクタにロックが表と裏に2つずつあり、アルミケースに押し込まれOKとなります。

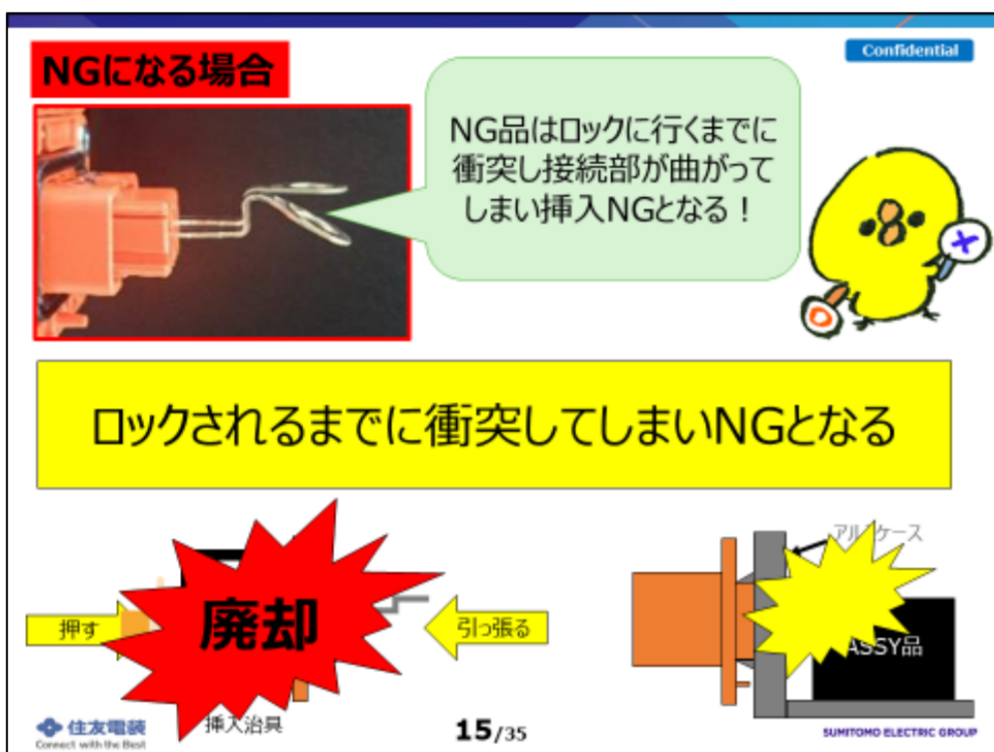
NGになる場合はロック行くまでに衝突して接続部が曲がってしまいコネクタ挿入ミスとなります。

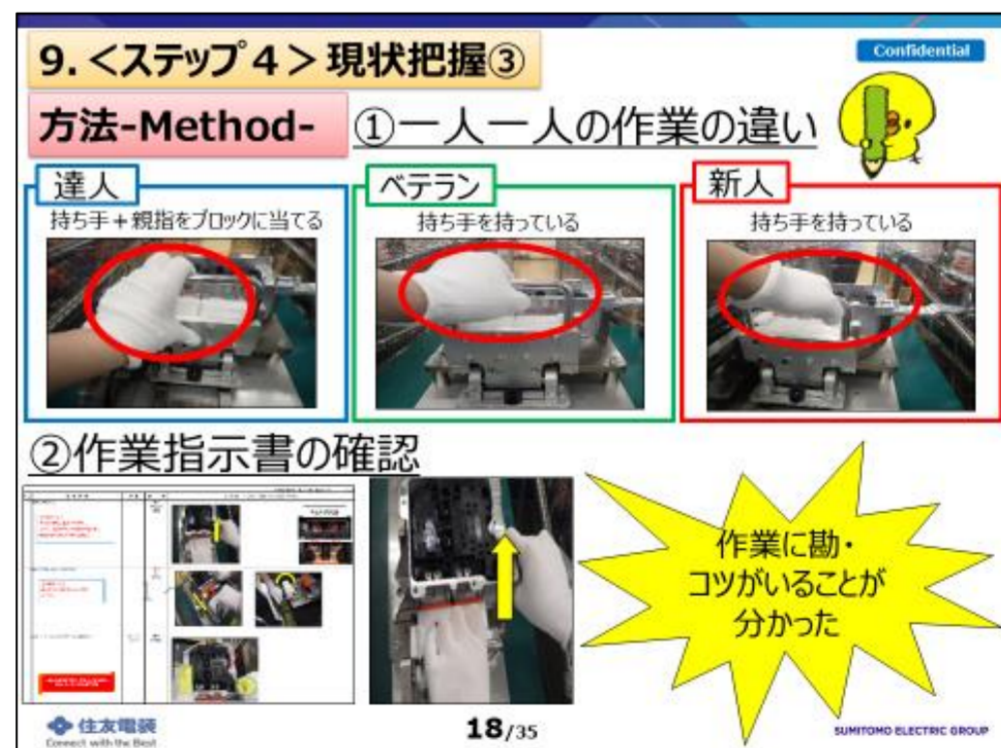
方法では、ベテランと新人が持ち手を持って作業しているのに対し、達人は親指をブロックに当て作業している事が分かり、作業に勘・コツがあることがわかりました。

達人: 常に親指をブロックに当て、上に傾けながら挿入

ベテラン: 持ち手を持って真っすぐ・上に傾けながら挿入

新人: 持ち手を持って真っすぐ挿入

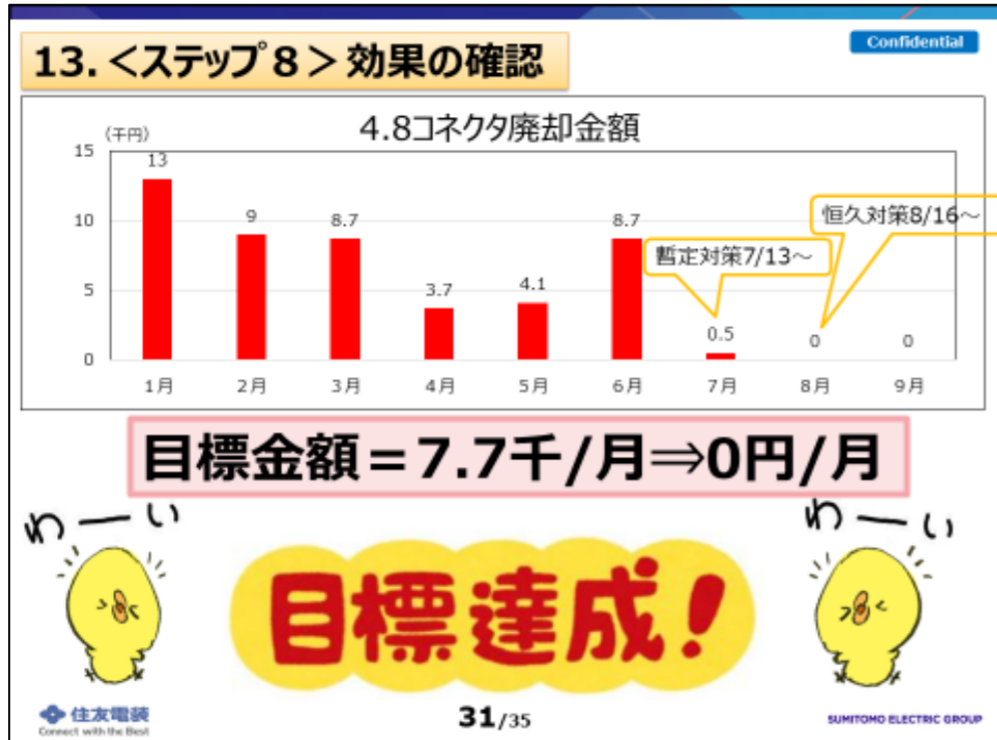
恒久対策後、挿入ミスの発生ゼロ達成できたので目標金額であった7.7千円を0円にできたので目標を達成することができました。

他部署に協力をお願い相談しながら一緒に改善を進めていき恒久対策として、位置決めガイドとストッパーの隙間を無くすため位置決めガイドの形状を変更！  
8月16日～対策リベンジ

他部署と協力し相談しながら一緒に改善を進めていき恒久対策として位置決めガイド形状を変更し対策のリベンジを行いました。
