No.	テーマ
102	MAXIM瓶製品の日産量アップ

QCサークル第6413回
フレッシュ&チャレンジ発表

＊マキシム瓶製品 200→204 本/分 へのチャレンジ

第一製造部
IC包装グループ
平野 アキ子

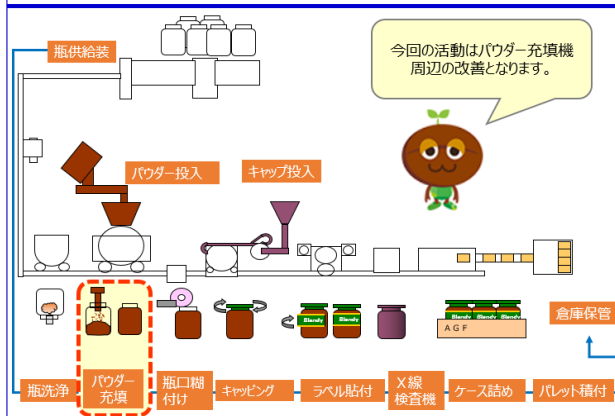
インスタントコーヒー 瓶包装工程フロー

包装ラインは各種機械がありますが、特に課題のある充填機設備周辺で活動しました
