テーマ：サークル活動と人財育成

企業名：ボルグワーナー・
モールスシステムズ・ジャパン株式会社
発表者氏名：藪内 元樹

青山工場 青山製造部VCT製造課VCT加工係
発表者：中西 信敬
PC：格 慎一郎

**外周バリ取りブラシ
寿命延長による
原単位削減**

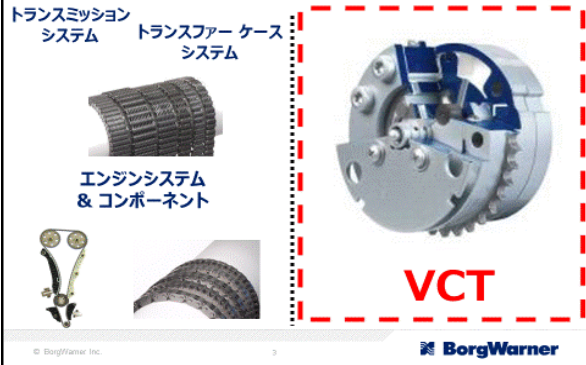
BorgWarner 製品紹介

弊社では、自動車トランスミッション・エンジン用部品、四輪タイミングシステム、Hy-Voチェーン、VCTの生産を行い、国内外の自動車及び二輪車メーカーへ供給しています。VCTとは少量のオイル消費で、バルブタイミングを正確に制御し燃費、環境性能、パワートレイン性能を向上させるカム位相可変機構のことを言います。

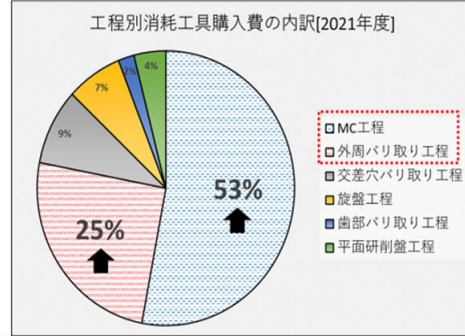
テーマの選定 消耗品工具の内訳

全体の53%がMC工程、25%が外周バリ取り工程で占めている事が判明!!

まず、工程別で消耗品工具の購入費内訳を確認。全体の53%がマシニング刃具、25%が外周バリ取りブラシで占めている事が判明!!

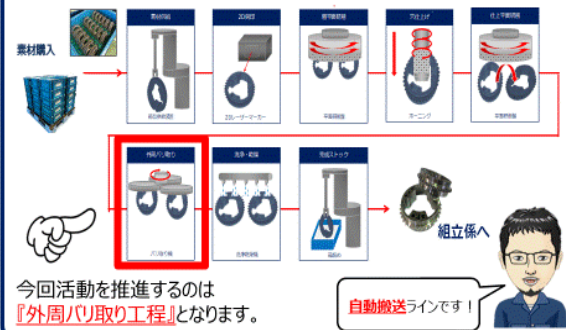
Housing加工ラインの流れ

今回活動を推進するのは『外周バリ取り工程』となります。

自動搬送ラインです!

次に、VCT加工係のハウジングラインの工程説明です。全8工程を自動搬送を行いながら加工し、組み立て係へ供給しています。その中で、今回活動を推進するのは、『外周バリ取り工程』となります。

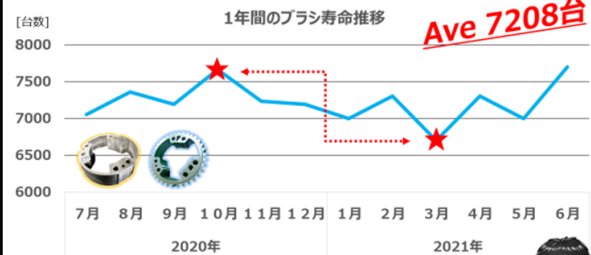
2020年下期～2021年上期 Housingライン ブラシ寿命確認

★の箇所GAPが発生している事が判明!!

次に、現状把握①として、2020年下期から1年間のブラシ寿命推移を確認。Aveで7000台以上使用出来ているが、星の箇所GAPが発生している事を発見。

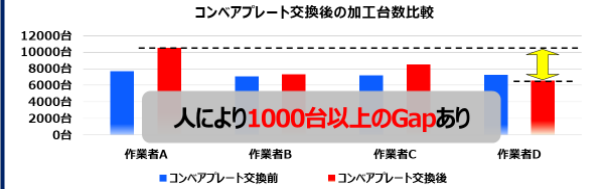
作業者による違いは?

①使用ブラシ長さ	②設定に使用するアーク	③設定電圧
作業者A	32mm	流射アーク	カールで2mm
作業者B	特になし	流射アーク	目視2~3mm
作業者C	32~32.5mm	流射アーク	目視にて2mm
作業者D	32~33mm	流射アーク	目視にて2mm

作業者によって作業方法が異なっていた事が判明!!

では、何故、寿命が落ち込んでしまうのか? を人と作業方法で違いが無い確認し、作業者によりコンペアプレート交換後の寿命が1000台以上変化している事が判明。また、作業方法を見ても明確なルールが無く、人により設定に使用しているブラシ長さや確認方法が異なっている事も判明しました。

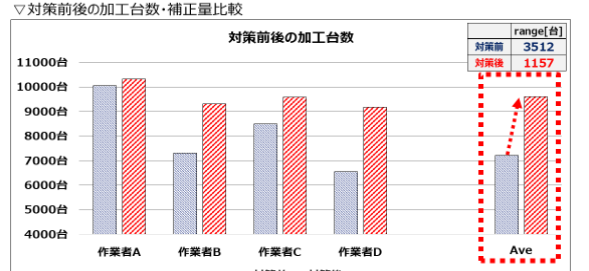
▽対策前後の加工台数・補正量比較

Ave 2,300台以上の寿命改善!!

又、対策前後の加工台数・補正量の比較を行い、Aveで2300台の寿命改善をすることが出来、寿命のバラツキを抑制する事が出来ました。

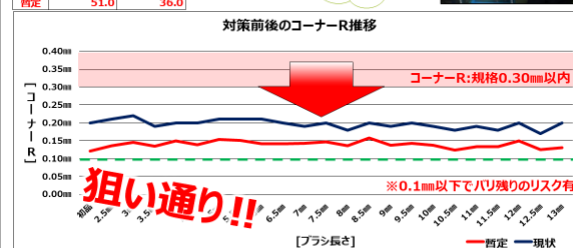
▽現状vs暫定流動時の品質・寿命比較

設定トルク[%]	上限	下限
現状	57.1	42.1
暫定	51.0	36.0

狙い通り!! ※0.1mm以下でハリ残りのリスク有

トルク変更により、コーナーRを0.1mm付近で推移させる事に成功!!

次に、現状と暫定流動時の品質・寿命比較を行いました。まず、設定トルクを上限・下限共に6%下げる設定に変更し、対策前後のコーナーR推移を確認。結果として、トルク変更により、コーナーRを0.1mm付近で推移させることに成功。全数外観確認を行い、ハリ残りが無い事も確認しています。

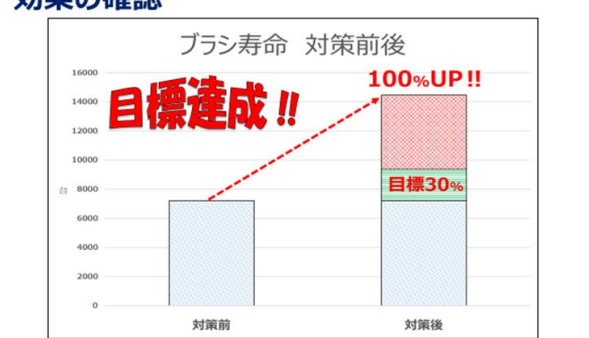
効果の確認

30%以上の目標に対して100%の寿命改善に繋がり、目標を大きく上回る事が出来た!!

目標に対する効果の確認です。まず、ブラシ寿命としては、対策全てを行う事で、30%以上の目標に対して、100%の寿命改善につながり、目標を大きく上ることが出来ました。
