外観検査装置 故障低減

2022年度 NEW-QC活動事例報告

テーマ 外観検査装置 設備故障低減

犬山工場保全課DE-2班
～スパークサークル～

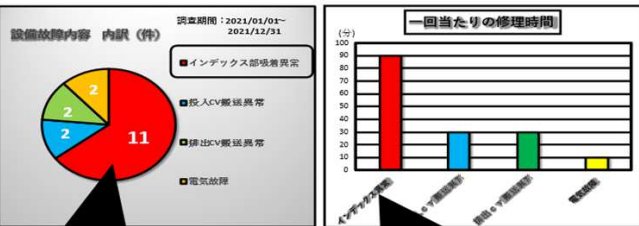
現状把握4 故障件数・内容の調査

過去1年間 (2021年1月~2021年12月) の設備故障を調査!

インテックス吸着異常が
11件でトップ!

修理時間もインテックス吸着異常が
90分/件でトップ!

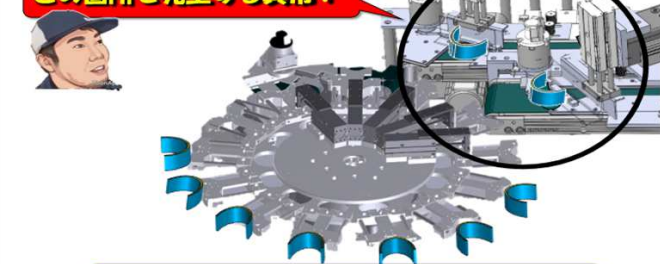
現状把握5 インテックス吸着異常箇所

この箇所が発生する異常!

どのように異常を検知しているのか
メカニズムを把握しよう!
