1、会社の紹介

エンジン専門工場

カムシャフトの製造

5-1、テーマの選定

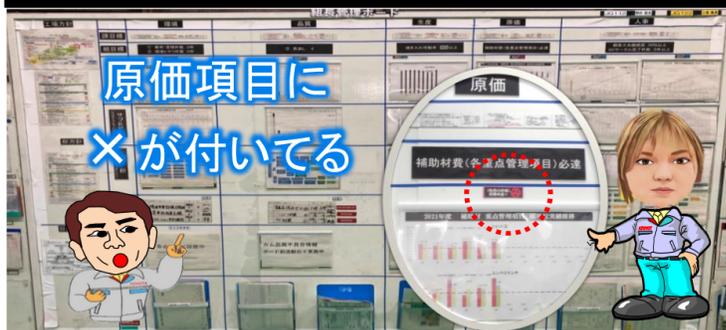
組管理ボード

QC会合でいつものようにメンバーの困りごとを挙げてもらったところ、ショット玉の使用量が多くて困っているという話があり、テーマを「ショット玉の使用量低減」としました。しかし山川TLから「みんなの困りごとをテーマに選ぶことは間違っていないけど、課方針はどうなっているだろうか?」と問いかげがありました。組管理ボードを確認すると、原価項目に×印が。

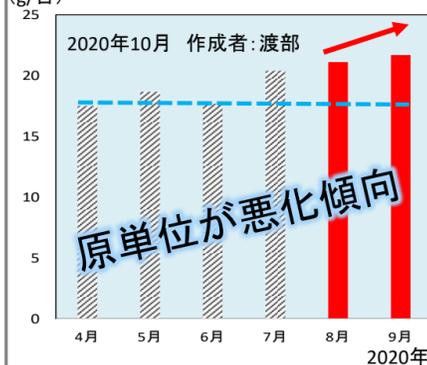
図3:ショット玉原単位実績推移

【原単位とは】
エンジン1台あたりに使用するショット玉の使用量

ショット玉の使用量が増加して予算(目標)に対して赤字になっている

組管理ボードからショット玉原単位実績を見ると、目標18.4g/台に対して悪化傾向にあります。原単位とは、エンジンを1台作るにあたり使用するショット玉量のことです。このグラフはショット玉の使用量が増加して、目標予算に対して悪化傾向にあることを表しています。みんなの困りごとで挙げられた「ショット玉の使用量低減」は、上位方針にもあり、すぐに取り組むべき重要な問題ということがメンバー全員で共有できたので、改めてこのテーマですすめていくことにしました。また、情報を共有するために、組管理ボードを積極的に活用して問題解決に当たることとしました。

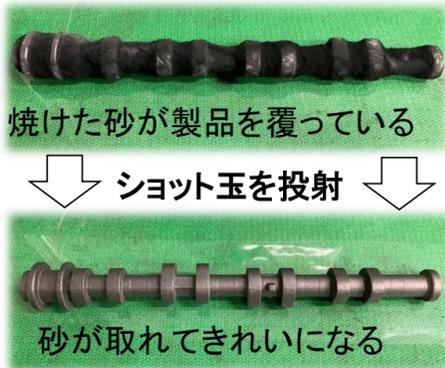
ショット玉とは？

ショット玉
(スチールショット)
直径約2mmの鉄球

ショット玉は、直径約2mmの鉄球です。 casting工程で出来たばかりのカムシャフトは焼けて黒くなった砂で覆われています。砂落とし機でショット玉を高速で投射することで表面の砂を落とします。砂を落とすときれいな製品面が現われます。

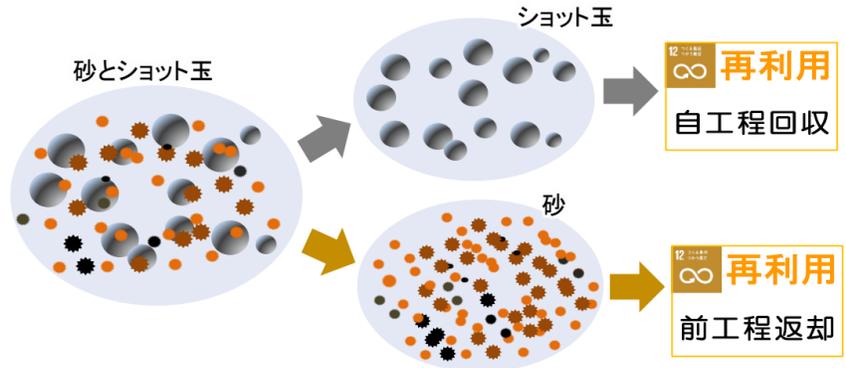
使用後のショット玉は？

使用後のショット玉は製品を覆っていた砂とショット玉が混ざっているため、分離してから回収します。ショット玉は回収後に再利用して循環させます。砂は回収して前工程に砂回収配管から返却されます。

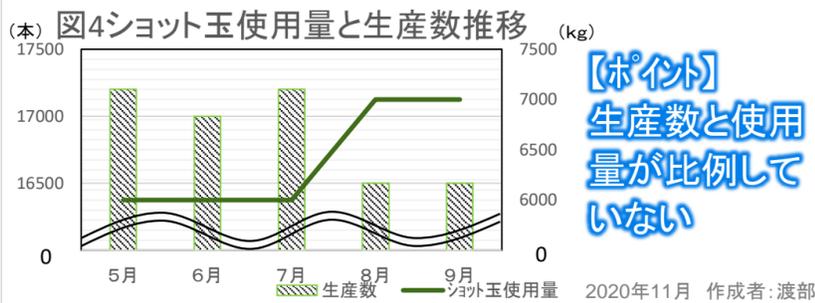
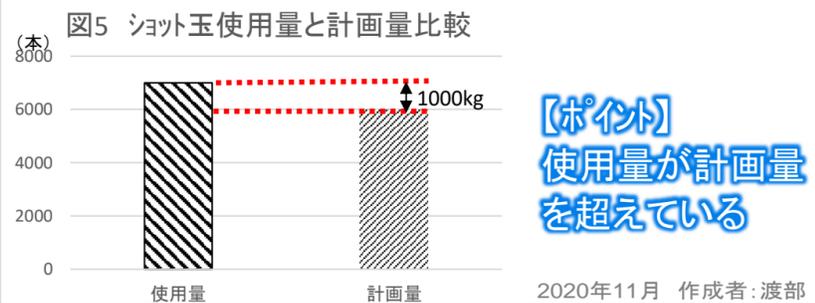
カムシャフトの生産数は減少しているのに対し、ショット玉の使用量は増加していることがわかります。組管理ボードの使用計画と比較しても目標数と実績数にギャップがあり、この差を解消することが求められます。

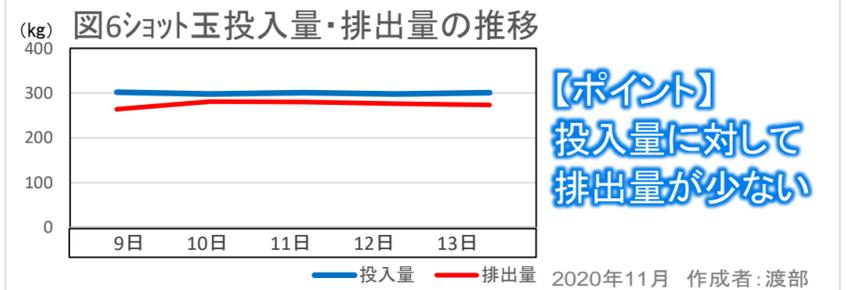
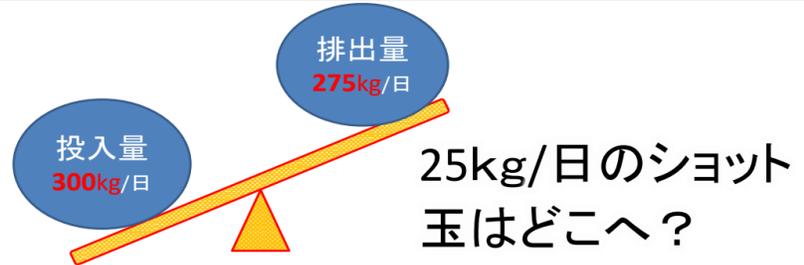
投入量と排出量を調査

あるべき姿：投入量＝排出量

そこでショット玉の投入量と排出量の差を調査しました。あるべき姿としては、投入量と排出量は同じのはずですが、調べてみると、投入量300kg/日に対して排出量は275kg/日しかありません。25kg/日の差はどこへいったのでしょうか？

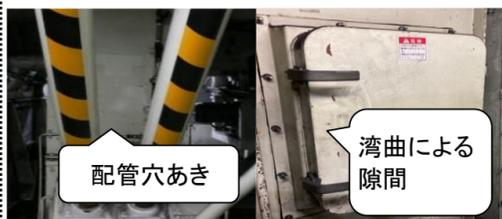
組管理ボードの履歴リストを元に再点検した結果、ショット漏れ場所を特定

投入量に差はない
漏れたショット玉の総量 7kg/日
約7kg/日のムダな排出量

層別の結果、投入量に差はなく、排出に問題があることがわかりました。組管理ボードの自主保全履歴リストを元に再点検した結果、ショット玉が漏れている場所を特定できました。暗くて狭い場所で微量な為、通常の点検では見つかりませんでした。すぐに処置しましたが、7kg/日でしかなく、他にも漏れや異常があるはず。現地現物で探しましたが、なかなか見つかりません。

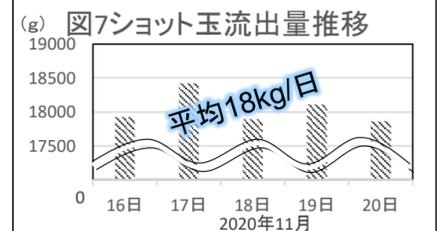
管理ボードにショット玉が回収ネットに流れてきて困っているという記載があった

約18kg/日のショット玉が砂回収ベルトから前工程に流出

そんな時、前工程と合同で行う不良低減活動の中で前工程の管理ボードを見る機会があり、「ショット玉が流れてきて困っている」という記載がありました。そこで調査をしてみると、砂とショット玉を分離して砂だけを前工程に返送するはずなのに、18kg/日のショット玉が砂回収ベルトから流出していたことが判明しました。なんと 答えは組管理ボードの中にあったのです。

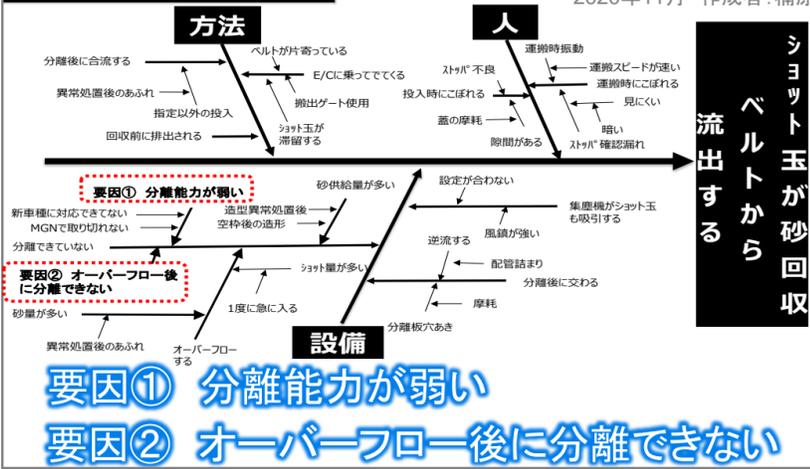
8、要因解析

「シヨット玉が砂回収ベルトから流出する」を魚の骨の頭として要因解析をすすめたところ、
 要因①マグネットセパレーターの分離能力が弱い 要因②オーバーフロー後に分離できない
 の2点が挙げられました。

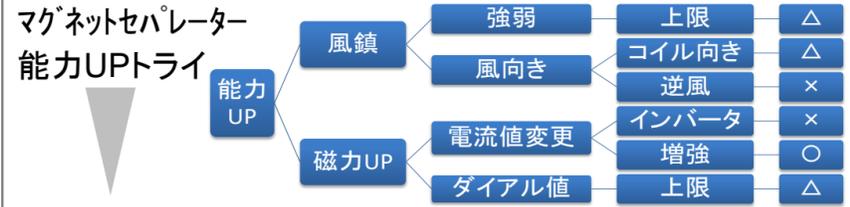
結果: マグネットセパレーターの能力UPでは効果が見込めない

対策立案をこのように立てて、まず、対策立案①マグネットセパレーターの能力UPの可能性を検証しました。設備支援課・メーカーと協議しましたが、一定の効果はあるものの、分離処理能力が間に合わない状況に変わりはありませんでした。

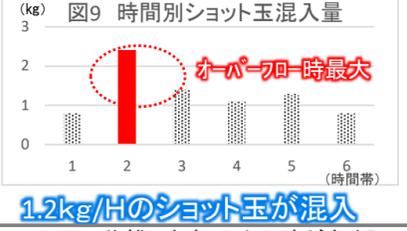
使用後のシヨット玉は砂とシヨット玉が混ざっているのでマグネットセパレーターに入れて分離する (マグネットセパレーター処理能力上限値: 1600kg/min)

【オーバーフロー条件】
 前工程異常発生時に砂処理を行う
 ⇒ 砂量増加 **1870kg/min**

新車種立上げ (砂型の砂量が多い)
 ⇒ 砂量増加 **1600kg/min**
 新車種は製品面が小型で砂型に占める砂量の割合が多い

使用後のシヨット玉はマグネットセパレーターで砂とシヨット玉に分離します。しかし砂が多く入ってくるオーバーフロー時にはマグネットセパレーターの分離能力が追い付かないことがわかってきました。(オーバーフローの発生条件: 前工程が異常停止した時に、砂処理を実施するため、砂量が増加する。また、新車種立上げに伴い、設定値以上の砂が流れてくる) その結果として、オーバーフロー時には分離しきれなかったシヨット玉が砂回収ベルトまで流出することが確認されました。

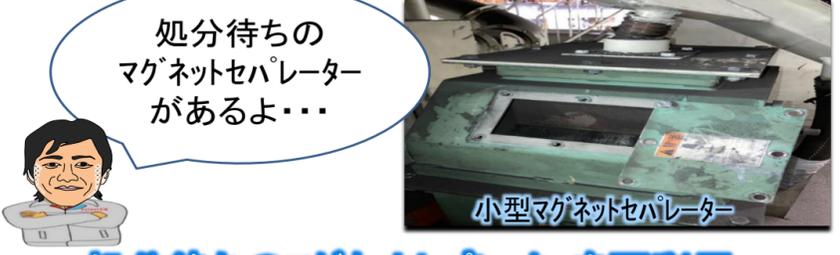
マグネットセパレーターの増設は有効だがコスト面で不可

処分待ちのマグネットセパレーターを再利用

しかし、対策立案②マグネットセパレーター増設にはコストがかかり、打つ手がなくて困っていたところ、生産終了したばかりの別職場に、処分待ちのマグネットセパレーターが1台あるという情報を今井EXが社内電子掲示板から見つけてきました。メンバー全員で実物を見に行ったりと、整備は必要なものの、サイズ・能力的にも自工程に適していることがわかりました。

シヨット玉と砂を更に分離する ⇒ 処理能力: 1900kg/min

そこで対策①ではマグネットセパレーターを増設(再利用)することとしました。メンバー全員で処分予定であったマグネットセパレーターを技術員のアドバイスを受けながら解体・整備しました。マグネットとブラシの当たる角度・位置によっても働きが異なることがわかり、トライを重ねて最適化。この対策により、処理能力が1900kg/minまでUPし、砂量増加に対応できるようになりました。また、内部構造もよく理解できたため、自主保全活動にも活かすことができます。

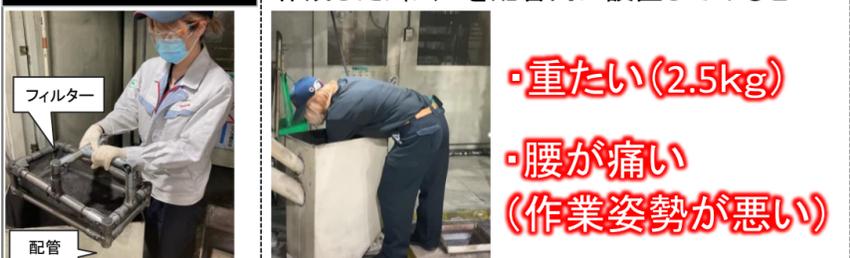
作成したフィルターを配管内に設置してみると...

作成したフィルターを配管内に設置してみると、女性には重くてやりにくい作業となってしまう。配管の奥底にある重いフィルター(2.5kg)を点検のために出し入れする動作は体格差によってはつらい作業となります。

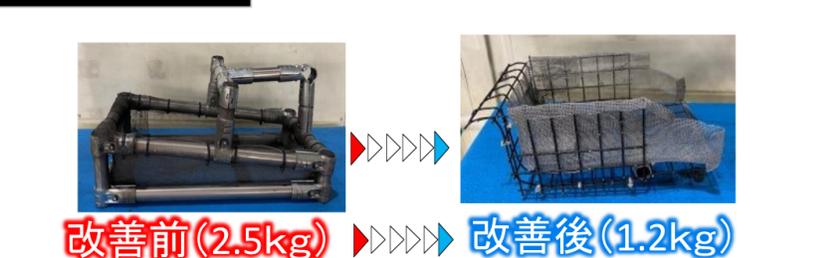
フィルターと骨組みを分離して軽量化

そこで事後のメンテナンスや自主保全の作業性を考慮して軽量化に取り組みました。フィルターと骨組みを分離して軽量化し、さらに取っ手をつけて簡単に脱着可能な物に改善しました。

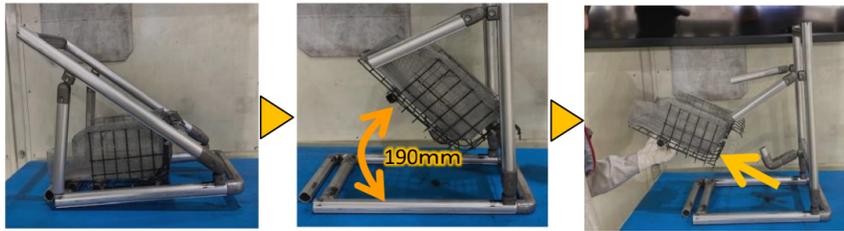
- ①フィルターをリフトアップして取り出し位置を190mmUP
- ②フィルターだけを分離して取り出す

フレームを配管に埋め込む **リフトアップ** フィルターだけを取り出す

次は作業姿勢の改善。ポイントはフィルターとフレームを分離式にして、作業性を良くしたこと、フィルター取り出し位置を190mm上げることにより作業姿勢を改善したことです。まずはフレームだけを事前に配管内に埋め込みます。次にフィルター部分をリフトアップして、取り出し位置を上方向にスライドします。最後にフィルター部分のみを抜き取りします。

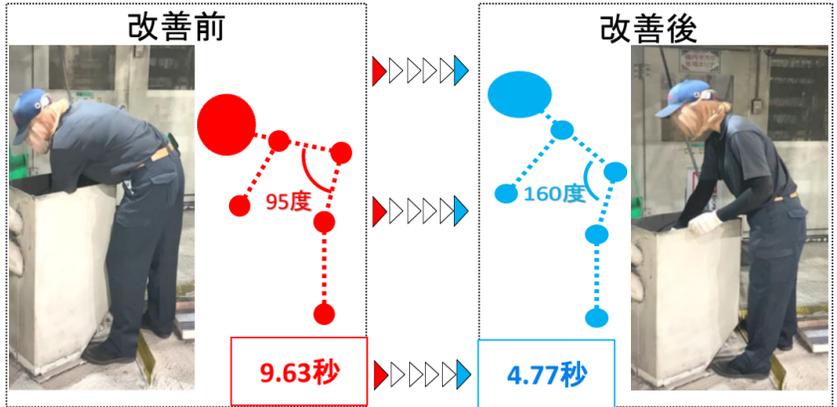
12、対策検証 改善前と改善後の作業を比較

リフトアップにより作業姿勢が良くなった
分離式により、作業時間が短縮された

制作したフィルターを配管内に埋め込み、改善前と改善後の作業を比較。作業位置がリフトアップされ、腰を深く折り曲げる必要性がなくなり、作業姿勢が良くなりました。また、作業時間が大幅に短縮されました。

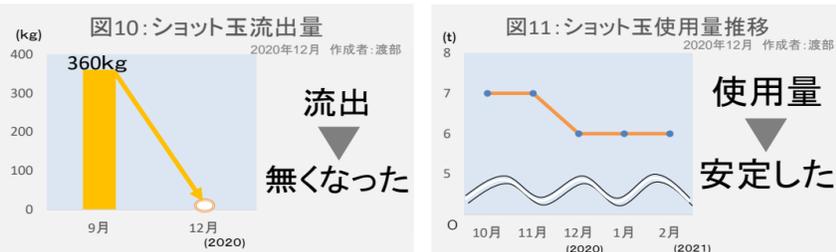
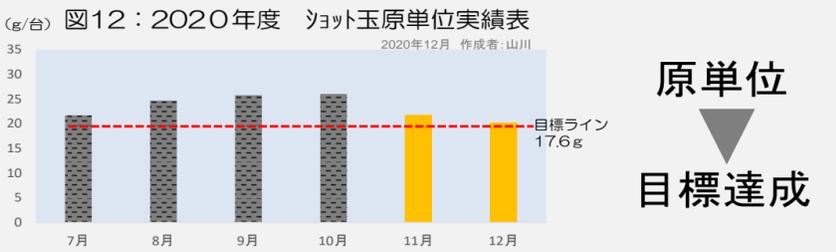
13、効果の検証 **ショット玉の流出をゼロにできた**

効果の確認では、ショット玉の成型工程への流出がなくなったことで、無駄がなくなり、使用量が安定しました。その結果ショット玉の原単位実績が目標ラインまで下がり、原価に貢献することができました。また、各部署と連携しながら、自分たちで出来ることに取り組んだことで、自主保全スキルが向上したと共にチームワーク大切さを実感しました。
