向きを変えて意識も変わりやりきった不良低減活動

会社・事業所名 (フリガナ)
(株) デンソーエレクトロニクス 岡崎工場

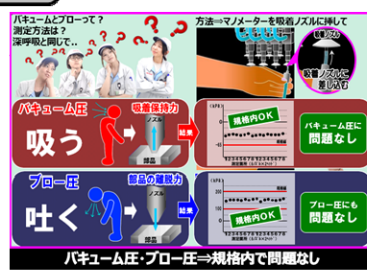
7. 調査①

次に、調査1ですが私にはバキュームとブローの違いが分からず、先輩に聞くと「深呼吸と同じでバキューム圧とは吸着ノズルが部品を吸う力のこととブロー圧とは部品を実装する時に、エアを吐く力のことと測定方法はマンメータを吸着ノズルにさして数値を読み取り、正しく呼吸できているか調べる。まあ健康診断みたいなものだね」「じゃあ、私に検査させてください」と私が実際に測定したバキューム・ブロー圧ともに規格内で健康そのものでした

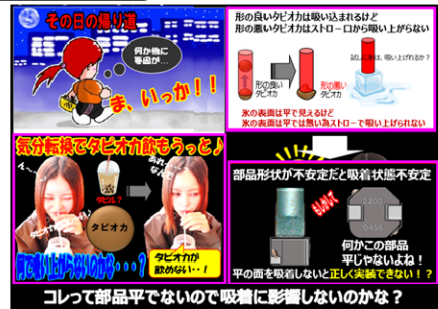
9. わたしのヒラメキ

その日の帰り道「何か他に要因は・・・まいった!」と自宅に帰り気分転換でタピオカ飲もっ♪ ん〜♪ おいしい〜♪
「あれっ・・・? タピオカが飲めない!」形の悪いタピオカは吸い込まれるけど、形の悪いタピオカは吸い上がらない
「例えば水の表面は平に見えるけど、実際は平では無い為ストローで吸い上げられないんだね」「あっ! ひらめいた!」
もしかして この部品、平じゃないよね!
コレって吸着面が平じゃないけど、吸着に影響しないのかな?

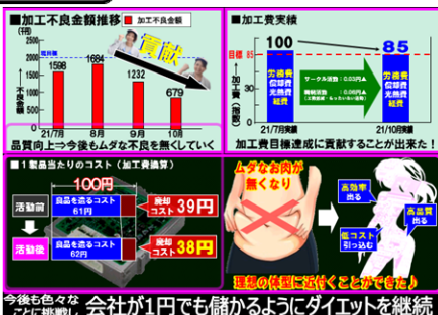
13. 総合効果

総合効果として加工不良金額不良が大きく低減。今後もムダな不良を無くします加工費実績はサークル活動と、職制・関係部署の成果で21年度の目標を達成しました1製品あたりのコストは活動前、手直しコストが39円だったものが活動後は38円になり、ムダなお肉がなくなり、理想の体型に近付くことができ今後も色々な事に挑戦し、会社が1円でも儲かるようにダイエットを継続します
