No.	テーマ	<h1>680Aリアクトル出荷準備工数の低減</h1>
211

会社・事業所名	(トヨタジドウショッキ エレクトロニクスジギョウブ)	発表者名	(オオコウチ シュン)
	(株) 豊田自動織機 エレクトロニクス事業部		大河内 俊

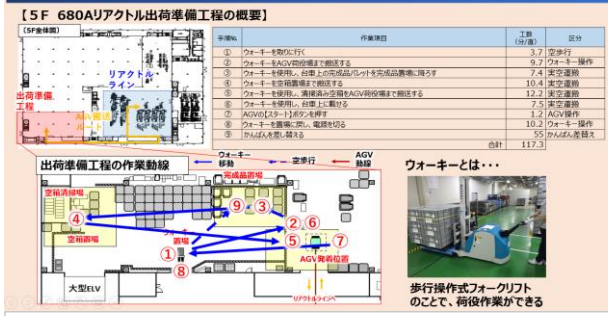
2.現状把握

出荷準備工程の概要が、ラインからAGVで送られてきた完成品をウォーカーで降ろし、空室をウォーカーで運搬台車に載せラインへ送ります。降ろした完成品に客先かんぱんを取り付け。ウォーカーとは歩行操作式フォークリフトの事です。

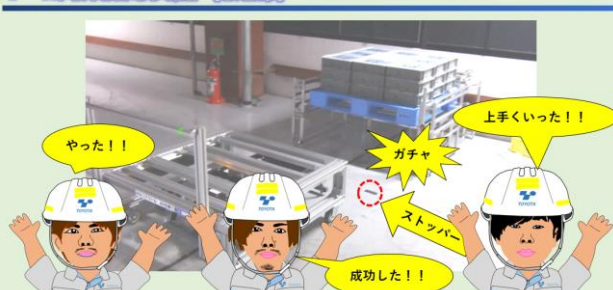
7-4. 対策案の実施 (まとめ)

AGVが運搬台車を移載機に押し当てると、移載機の上のパレットがスライドして運搬台車に移載されます。その後運搬台車の下でAGVが進行方向を変え進みますがストッパーで、ピンをはめてから走行するようになっています。

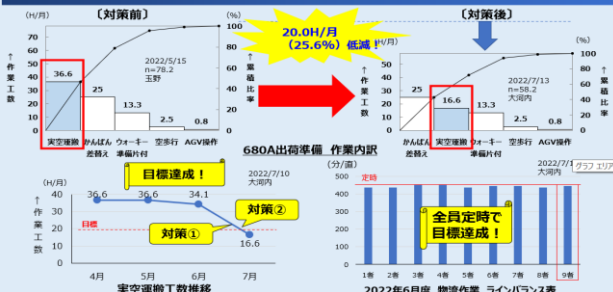
8. 効果の確認

対策前月当たり36.6時間あった実空運搬の作業時間を20時間低減の16.6時間にすることができ、目標を達成することができました。また、目標の根拠でもあった「全員定時」も達成することができました。
