会社・事業所名 (フリガナ) カブシキガイシャ アイシン
株式会社 アイシン

『不具合が多く、真因の解析が必要な修理』

また、改善難易度が高く、解析が難しい為、若手メンバーの(X軸二と故障解析能力アップ)に最適なテーマです。今回は、故障解析能力の加工点解析レベルアップを目指し、テーマ【シャワートイレ着座スイッチ検査工程 荷重NG修理撲滅】に取り組みます。

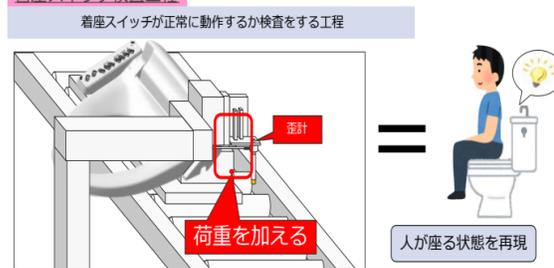
着座スイッチ検査工程

歪計を使用して、人が座った状態を再現する代替検査

着座スイッチ検査工程とは、着座スイッチが正常に動作するか検査をする工程で、歪計という測定機器を取り付けたロボットシリンダーで便座の一部分を押し込み、人が座った状態を再現する代替検査を行っています。

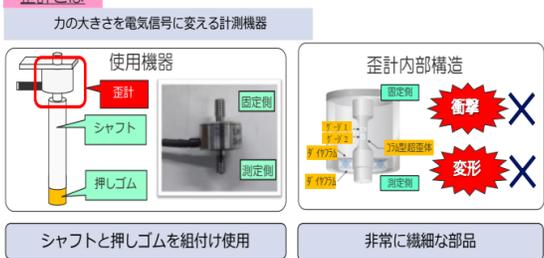
歪計とは

荷重測定に使用する機器

歪計とは、力の大きさを電気信号に変える計測機器です。検査で使用する歪計には、シャフトと押しゴムを組付け使用しています。計測機器である為、衝撃・変形に弱く、非常に繊細な部品であり、主に荷重測定に使用される機器です。

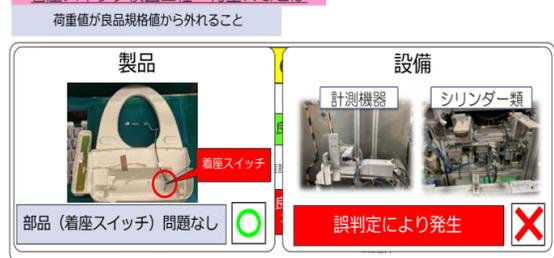
着座スイッチ検査工程 荷重NGとは

設備側の誤判定により荷重NGが発生

着座スイッチ検査工程の荷重NGとは、荷重値が良品規格値から外れることを言い、良品規格値を超えた場合、荷重上限NG。下回った場合を荷重下限NGと言います。荷重NGの発生要因としては製品側と設備側があり、調査した所、着座スイッチに異常はなく、設備側の誤判定により異常が発生していました。

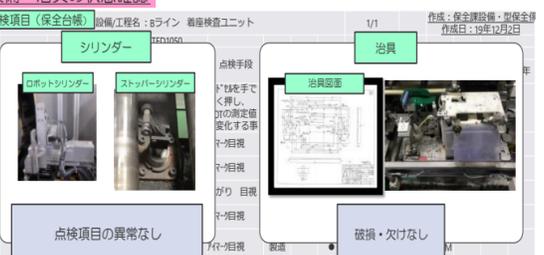
設備・治具の状態確認

シリンダーと治具に異常は見当たらない

設備や治具の異常による荷重NGの可能性はないか、点検項目に従って確認した所、シリンダーと治具に異常は見当たりませんでした。

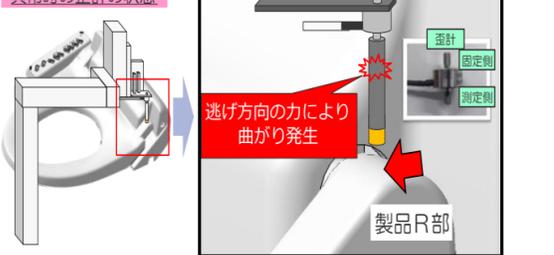
異常時の歪計の状態

逃げ方向の力により、歪計のネジ根元部で曲がり発生

続いて歪計を確認した所、製品R部を押し込んだ際に、逃げ方向の力により曲がりが発生していました。

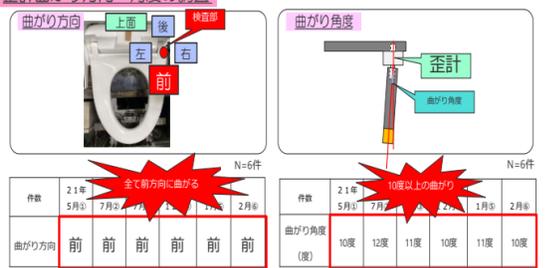
歪計曲がり方向・角度の調査

すべて前方向、10度以上曲がっている

そこで過去に交換した歪計を確認すると、すべて前方向に10度以上曲がっていることが分かりました。

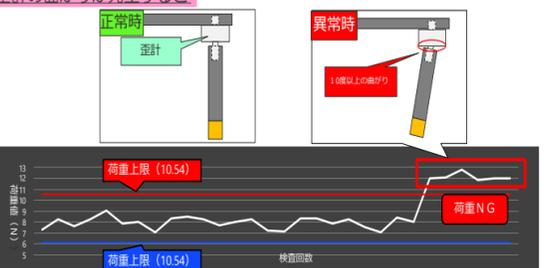
歪計の曲がりが発生すると

歪計の曲がりにより荷重NG発生⇒誤判定

10度以上曲がりが発生した際の荷重値を確認すると、荷重値は急激に増加し、荷重NGが発生。歪計の曲がりにより誤判定することがわかりました。

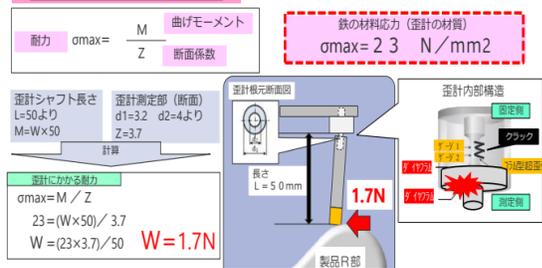
歪計は何Nで曲がるのか？

横方向に1.7Nの負荷がかかると変形⇒誤判定

使用している歪計に対して耐力の計算を実施。歪計の材質である鉄の材料応力から、横方向に何Nかかると変形してしまうのか計算をすると横方向に1.7N以上の力がかかると、歪計のダイヤフラム部分が変形し、内部のゲージにクラックが発生することで誤判定してしまうことが分かりました。

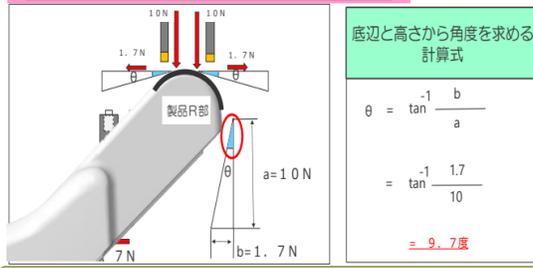
横方向に1.7N以上かかるのは製品形状何度傾く範囲？

横方向に1.7N以上かかるのは、製品形状9.7度以上傾く場所

次に製品形状の角度から歪計が変形するのか調査をしました。横方向に1.7N、歪計の良品荷重は最大10Nの為、製品形状が9.7度以上の傾きが発生すると歪計が変形することが分かりました。

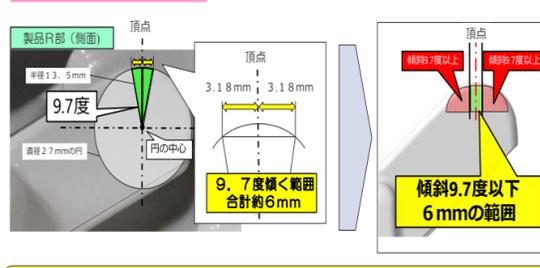
歪計が変形しない許容範囲

傾斜9.7度以下の6mmの範囲を押し込めば変形しない

実際に製品R部の円の中心から9.7度傾く範囲を調査すると、円の頂点から±3mm離れた位置となり、合計約6mmの範囲となりました。以上の事から傾斜9.7度以下の6mmの範囲を押し込めば、歪計は変形しないことが分かりました。

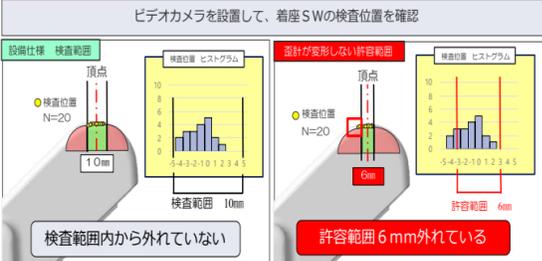
検査位置の確認

歪計が変形しない許容範囲6mmから外れている

そこで実際の着座スイッチ検査位置を調査した所、設備仕様で決められた検査範囲内からは外れていませんでしたが、歪計が変形しない許容範囲である6mmからは、外れていることが分かりました。

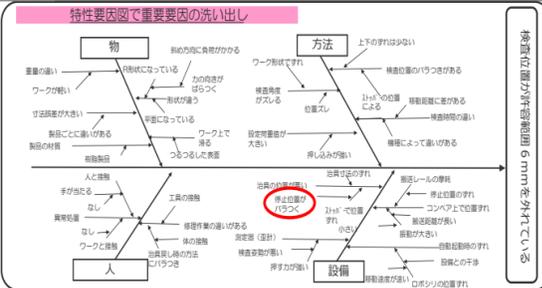
治具の停止位置がバラつく

解析ですが、【検査位置が許容範囲6mmを外れている】を特性に特性要因図を使い、要因の絞込みを行った所、重要要因として【治具の停止位置がバラつく】が挙げられました。

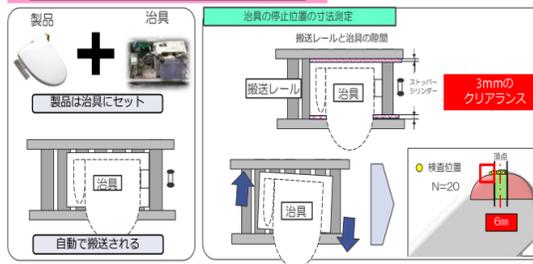
重要要因：治具の停止位置がバラつく

クリアランスによって治具が傾き、検査位置がバラつく

検証ですが、まず製品は治具にセットされ、自動で搬送されています。治具の停止位置の寸法を測定した結果、搬送レールと治具間に3mmのクリアランスがあり、このクリアランスによって治具が傾き、検査位置がバラつくことが分かりました。

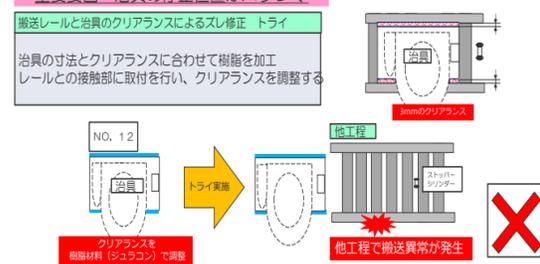
重要要因：治具の停止位置がバラつく

搬送する上で必要なクリアランス

そこでクリアランスを調整すれば、治具の停止位置のバラつきを少なくできると考え、治具1台にクリアランスを調整するトライを行いました。工程によって搬送レールの幅に誤差がある為、他工程で搬送異常が発生。クリアランスは搬送する上で必要であることが分かり、行き詰まった私は急遽QC会合を実施。

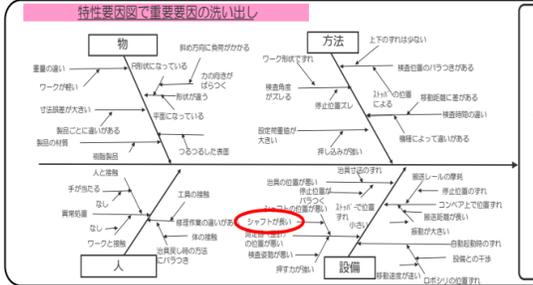
歪計シャフト部が長い

【横方向に負荷がかかる】を特性に要因の絞込みを行った所、重要要因として【歪計シャフト部が長い】が挙げられました。

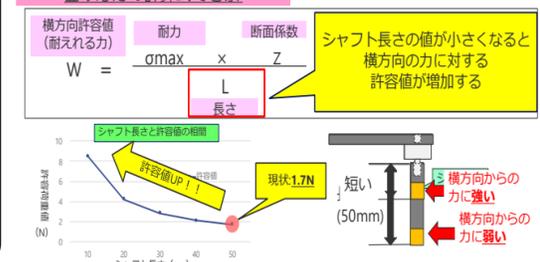
曲げ応力の計算式で考察

シャフト長さを短くすれば横方向からの力に強くなる

先ほど使用した耐力の公式からシャフト長さの値が小さくなると、横方向の力の許容値が高くなります。現状のようにシャフトが長いと横方向からの力に対して弱くなり、逆に、シャフトを短くできれば横方向からの力に対して強くなります。
