テーマ 外周バリ取りブラシ寿命延長による原単位削減

ボルグワーナー・モールシステムズ・ジャパン株式会社 青山工場

**外周バリ取りブラシ
寿命延長による
原単位削減**

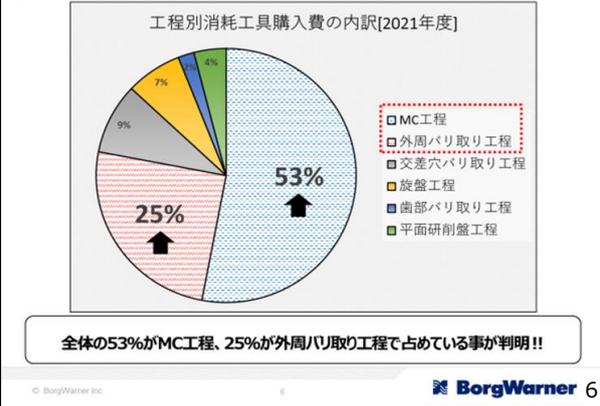
テーマの選定 消耗品工具の内訳

まず、工程別で消耗品工具の購入費内訳を確認。全体の53%がマシンニング刃具、25%が外周バリ取りブラシで占めている事が判明!!

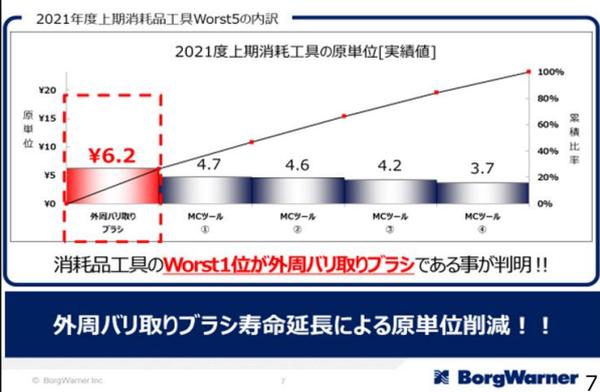
テーマの選定 消耗品工具原単位内訳

そこで、消耗品工具原単位ワースト5の確認を行い、外周バリ取りブラシが、原単位6.2円で1位である事が判明した為、活動テーマを『外周バリ取りブラシ寿命延長による原単位削減』に決定しました。

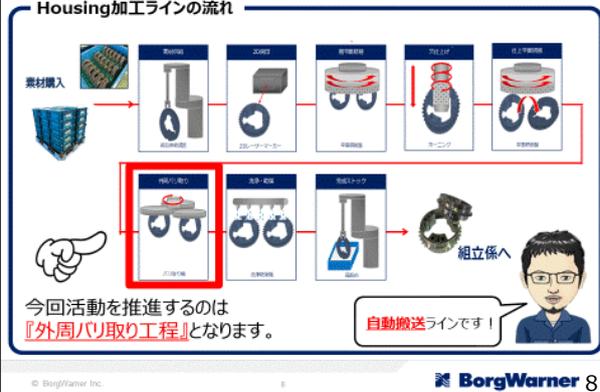
工程説明(VCT Housing加工ライン)

次に、VCT加工系のハウジングラインの工程説明です。全8工程を自動搬送を行いながら加工し、組み立て係へ供給しています。その中で、今回活動を推進するのは、『外周バリ取り工程』となります。

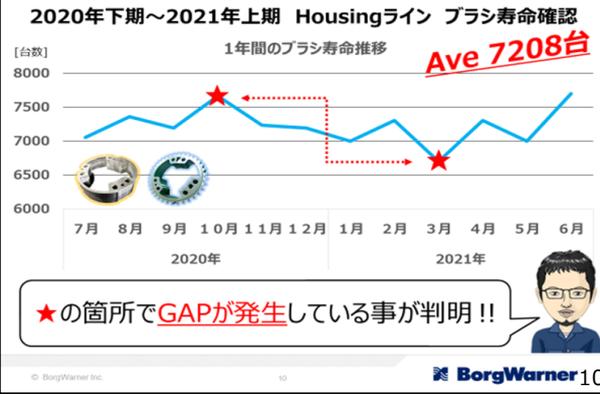
現状把握①

次に、現状把握①として、2020年下期から1年間のブラシ寿命推移を確認。Aveで7000台以上使用出来ているが、星の個所でGAPが発生している事を発見。

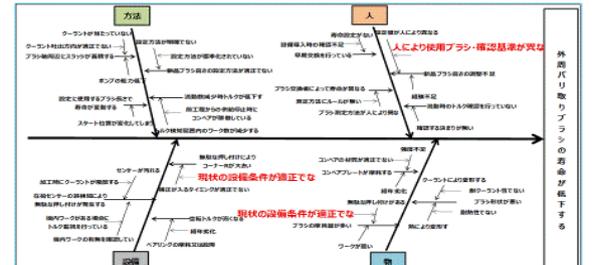
要因分析 特性要因図

寿命に大きな差があった作業者AとDで検証！！

次に要因分析です。メンバー全員と話し合いを行い、主要因を①人により、使用ブラシ・確認基準が異なる、②現状の設備条件が適正でないの2つに絞り込みを行い、4つの検証を作業者ADで実施しました。

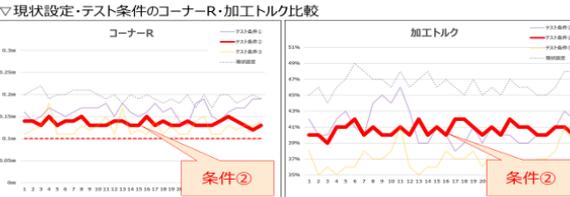
コーナーR range	トルク range	30台加工後のブラシ摩耗量
現状	0.05mm	5%	0.2mm
条件①	0.06mm	7%	0.18mm
条件②	0.03mm	3%	0.14mm
条件③	0.07mm	6%	0.15mm

条件②が適正！！

検証結果として、条件①③の設定では、現状に比べ、トルクが安定せず、コーナーRがバラつく事が判明。条件②では、トルクとコーナーRが安定した状態で下げられる事が確認出来ました。又、加工後のブラシ摩耗量を確認しても、条件②が1番摩耗量が少ない事も確認出来、条件②が適正である事が判明。

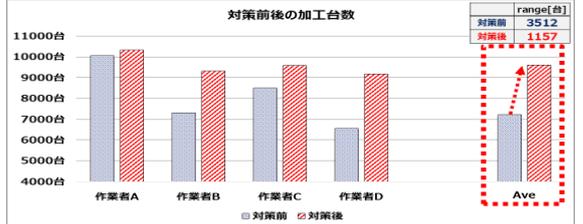
▽対策前後の加工台数・補正量比較

作業者	対策前	対策後
作業者A	10000台	10000台
作業者B	7000台	9000台
作業者C	8000台	9000台
作業者D	6000台	9000台
Ave	3512台	1157台

Ave2,300台以上の寿命改善!!

又、対策前後の加工台数・補正量の比較を行い、Aveで2300台の寿命改善をすることが出来、寿命のバラつきを抑制する事が出来ました。

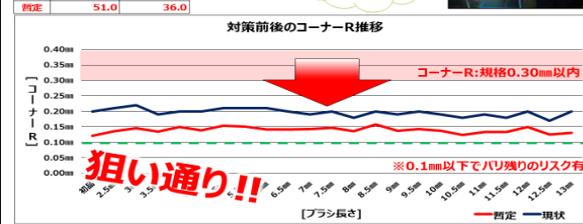
対策前後のコーナーR推移

コーナーR:規格0.30mm以内

狙い通り!! ※0.1mm以下でバリ残りのリスク有

トルク変更により、コーナーRを0.1mm付近で推移させる事に成功!!

次に、現状と暫定流動時の品質・寿命比較を行いました。まず、設定トルクを上限・下限共に6%下げた設定に変更し、対策前後のコーナーR推移を確認。結果として、トルク変更により、コーナーRを0.1mm付近で推移させることに成功。全数外観確認を行い、バリ残りが無い事も確認しています。

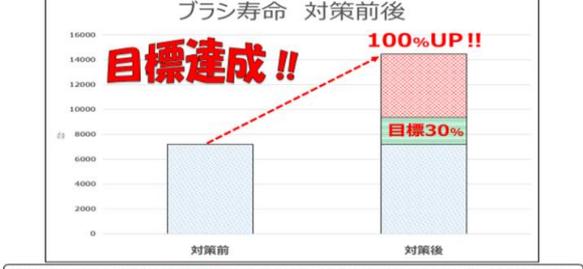
ブラシ寿命 対策前後

目標達成!! 100%UP!!

30%以上の目標に対して100%の寿命改善に繋がり、目標を大きく上回る事が出来た!!

目標に対する効果の確認です。まず、ブラシ寿命としては、対策全てを行う事で、30%以上の目標に対して、100%の寿命改善につながり、目標を大きく上回ることが出来ました。
