箔破れ不良の撲滅

プライムアース イービーエナジー カブシキガイシャ ギジュツホンブ
プライムアースEVエナジー 株式会社 技術本部

テーマ:箔破れ不良の撲滅

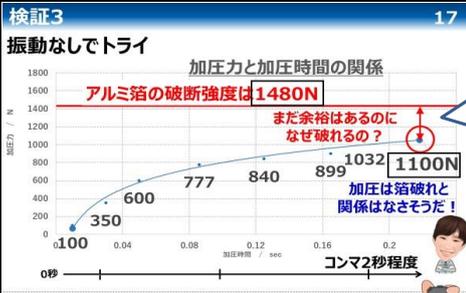
箔破れとホーンの加圧は関係ないと判断

検証3 ホーン加圧時、箔に与える影響を検証。
 ・ホーン加圧のかけ方を確認。
 ・加圧力のピーク時は1100N
 ・アルミ箔の破断強度を確認。
アルミ箔の破断強度は1480N
結果：アルミ箔の破断強度に比べ、ホーン加圧力は低い。

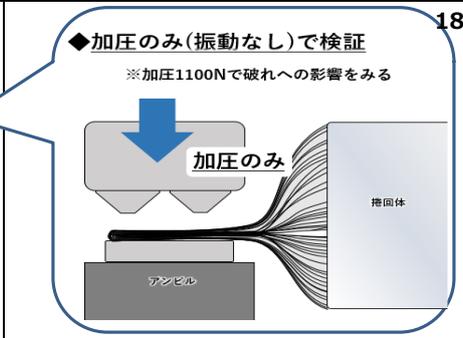
・加圧のみで破れ確認。
 ホーンの跡は残るが、破れなし。

結論：加圧だけでは破れの影響はない。

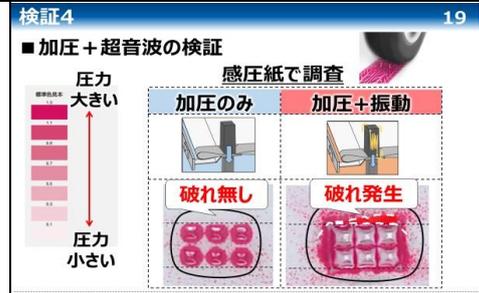
振動により接合部の周辺まで圧力がかかっている

検証4 加圧に超音波振動が加わった時の影響を検証。
 検証方法は感圧紙で圧力分布を視ました。
 ※振動時は加圧力計測が出来ないため「加圧と超音波振動時」の圧力分布は、「加圧のみ」と比べ、接合部の周辺まで圧力がかかっていることが分かり、破れに影響していると推測。
 推測を立証させるためシミュレーション方法を検討。

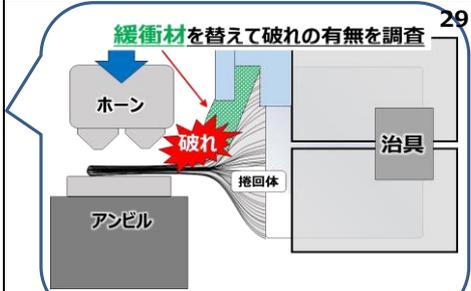
確認方法は、5種類の緩衝材を、それぞれ「箔押さえ部分」の下に取り付けテストを実施。
結果：「ポリエチレン」「シリコン」では、破れませんでした。でも「なぜ破れないのか？」理屈が分からないのでサークルリーダーから助言を貰い、それぞれの**素材の硬さを定量化**して違いを明確にします。

振動吸収できそうな素材を使用して接合テストを実施

対策実施1.
対策①振動の吸収です。
・まず、素材の選定として振動吸収できそうな**身近なモノ5種類**をコストと加工しやすさで評価。
・次に実際に取り付けて破れの有無を確認。

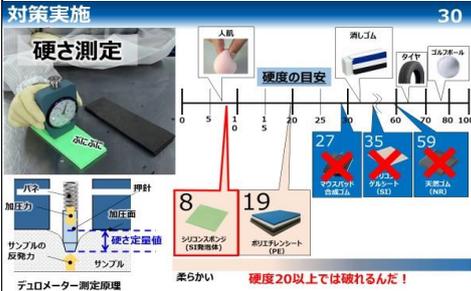
硬度20以下の材質では箔破れが発生しない

硬度測定器デューメーターにて硬さを測定。硬度測定をした結果、破れが発生しなかった「シリコン」と「ポリエチレン」の2つが**硬度20以下**。硬度20以下の低硬度な素材ほど**振動吸収**できると考え、リスクを考慮し硬度が一番低い**シリコンスポンジ**を採用。
