No 210	テーマ 小双J 矯正機打ちキズ撲滅
会社名	コウオケンマコウキョウ カブシキガイシャ 光洋研磨工業 株式会社
発表者	ウエタキ ツトム 上江瀧 勉

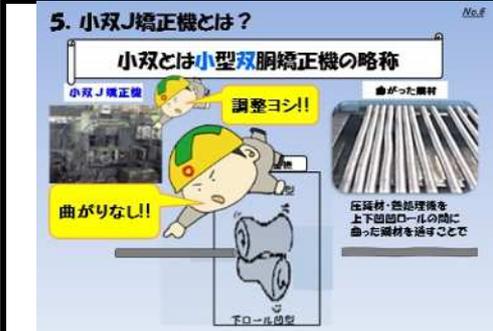
5・小双J矯正機とは
今回活動の設備である小双J矯正機の説明をいたします。小双という言葉は、小型双胴矯正機の略で、小型のロールを2つ使い鋼材の矯正を行う設備の事を言います。事前にロール角度・圧下量を調整して、圧延材や熱処理後の曲がった鋼材を上下に配置した凹凹型のロールが回転し材料をはさみ、鋼材をまっすぐにする設備です。

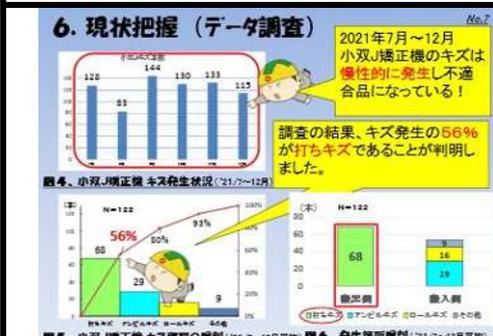
6・現状把握
まず、小双J矯正機で発生しているキズの量を調べてみることにしました。2021年7月から12月を調査してみると慢性的にキズが発生していることがわかりました。さらに 不適合品連絡書から、キズを種類別で層別すると、打ちキズ・アンビルキズ・ロールキズ・その他のキズにわかれます。全体の56%が打ちキズであることが判明しました。又、キズの発生箇所を層別すると打ちキズは全て、搬出側で発生していることが判明しました。そこで、搬出側での打ちキズ発生要因を現地現物にて調べることにしました。

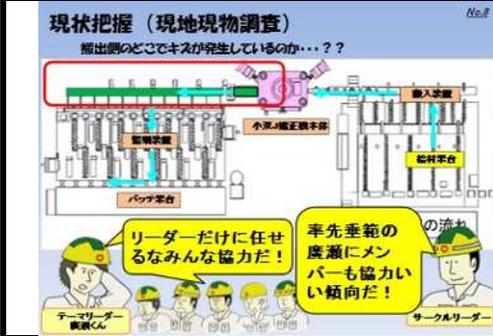
小双J矯正機搬出側のどこでキズが発生する可能性があるのかを洗い出してみました。まず、材料を搬送するVローラーから1つ1つ調査することにしました、リーダーの廣瀬くんは、はりきって率先垂範。メンバーも負けじと協力している感じが、調査は順調に進み、搬送Vローラーには問題ないことがわかりました。次は搬出装置です。搬出装置には、矯正後の鋼材が飛び出さないための搬出樋と整端装置へ送るためのスターホイールキッカーの2か所があります。現地現物を確認し、搬出装置のどこでキズが発生しているのか調査することにしました。

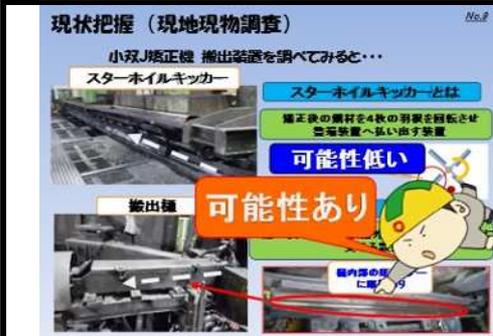
現地にて、搬出側でキズが入りそうな搬出装置を調べてみたところ、スターホイールキッカーは破損、摩耗箇所もなく、過去のキズ発生からの対策で、鋼材との接地面は樹脂製に変更されており、キッカー一部の点検を1つ1つ行い維持管理が出来ることから可能性は低いと判断しました。搬出樋内部にはキズを防止するための床ライナーが取付られていますが摩耗が激しく、可能性有りです！搬出樋内部でキズが入っている可能性が高いと判断し、さらに詳しく調査しました。

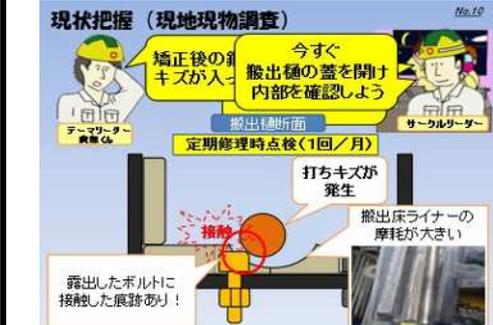
先週のサークル会合で、搬出樋内部点検は、月1回の定期修理で確認しており先月の点検では問題なかったと全員で確認しました。しかし、今週に入ってすぐ、矯正オペ廣瀬くんより「矯正後の鋼材に打ちキズが入る」と私へ連絡がありました。早急に、搬出樋の蓋を開け、樋内部をじっくり確認すると搬出床ライナーの摩耗が大きくなり、固定ボルトが露出、鋼材が接触した痕跡を発見しました。搬出側での打ちキズは 搬出樋内部で発生していることが判明しました。この状況から、全員で目標を設定しました。

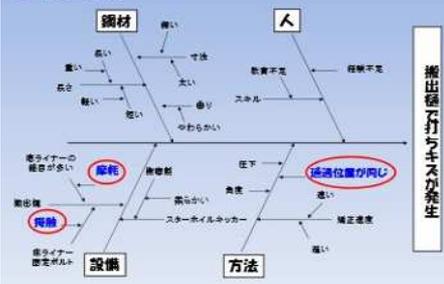
8. 要因解析

「搬出樋で打ちキズが発生」を特性にし、人、鋼材、設備、方法で要因の解析を行いました。そこでわかったことは、矯正後の鋼材の通過位置が同じ。搬出床ライナーの継目部分が摩耗し、固定ボルトと接触。以上の2項目について対策を検討することにしました

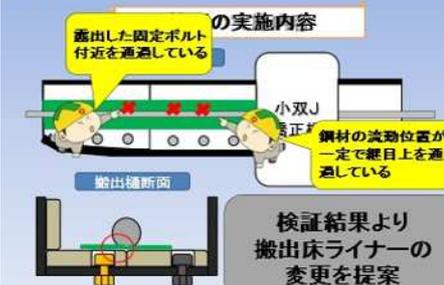
10. 対策の検証

床ライナー変更の検証を実施するため、搬出樋を取り外し、新品の床ライナーを取付け摩耗していた付近にマーキングを実施、流動テストを実施しました。検証した結果、通過位置が一定で継目位置を通過していること。又、露出していた固定ボルト付近を通過していることが解りました。この検証結果をもとに、棒鋼精整課様に提案することにしました。

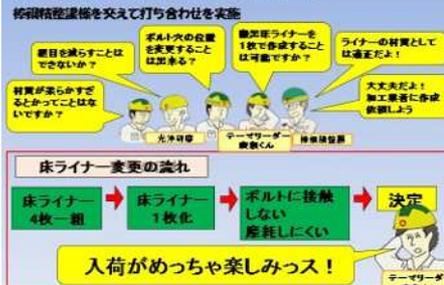
11. 搬出床ライナーの変更打ち合せ

搬出床ライナーの変更について棒鋼精整課様を交えて検証の結果を踏まえ打ち合わせを実施しました。材質が柔らかすぎることはないか？の質問や継目を減らすことは出来ないか？など様々な意見交換をしました。そんな中、積極的に意見を出していた廣瀬くんが「搬出底ライナーを1枚で作成することは可能ですか？」と意見を出しました。棒鋼精整課様からは「大丈夫だよ。加工業者に作成依頼しよう」と、回答をいただき発注していただきました。従来の4枚一組のライナーから継目のないライナーになればボルトに接触もせず、摩耗しにくいにちがいはありません。私達は入荷を楽しみに待つことにしました。

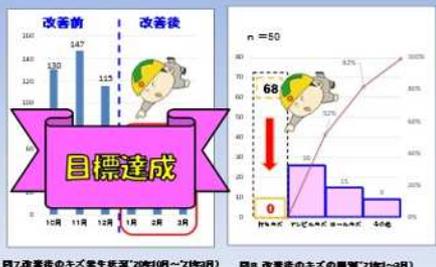
13. 結果の確認

10月から12月までは月平均100本以上あった小双J矯正キズが、1月から3月では50本程度に減少しました。搬出樋内での打ちキズの発生がゼロになり、目標達成できました。

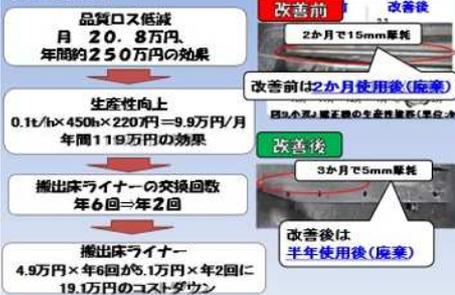
14. 副効果

品質ロスが低減したことにより 年間250万円の効果。生産性が時間当たり0.1t向上したことで、1カ月当たり9万9千円、年間119万円の効果。改善前は、2か月で搬出床ライナーを交換していましたが、1枚化の効果で摩耗が減り、摩耗の状況から計算すると、年間6回交換していた搬出床ライナーも、年間2回の交換で済む予定です。床ライナーの交換回数が減少したことにより年間19万1千円のコストダウンができました。
