No.	テーマ	フロントクッションスライド異音の撲滅 ～新任テーマリーダーの不具合撲滅への挑戦～
211

会社・事業所名（フリガナ）	トヨタボウショクカブシカイシャ トヨハシキタコウジョウ	発表者名（フリガナ）	ボウノ ユウサク 坊野 優作
---------------	-----------------------------	------------	-------------------

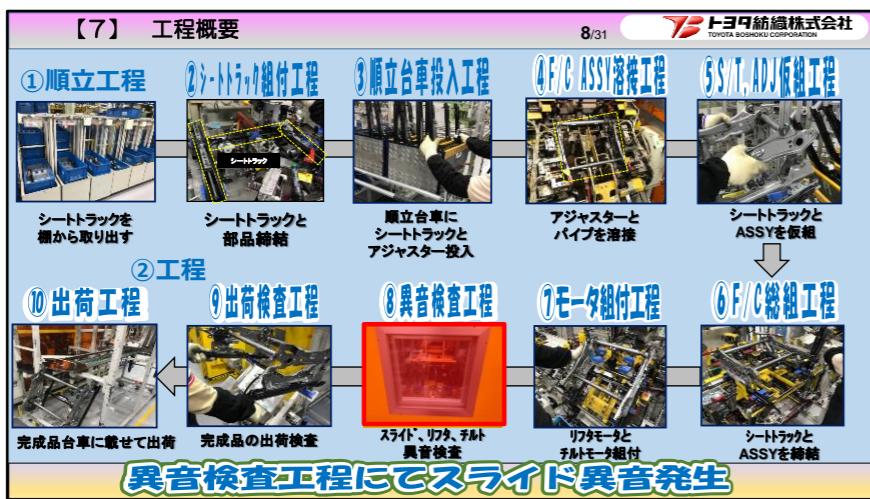
工程の概要は『順立工程』⇒『シートラック組付工程』⇒『順立台車投入工程』⇒『F/C ASSY溶接工程』⇒『S/T, ADJ組付工程』⇒『F/C総組工程』⇒『モータ組付工程』⇒『異音検査工程』⇒『出荷検査工程』⇒『出荷工程』となり、『異音検査工程』にてスライド異音が発生します。

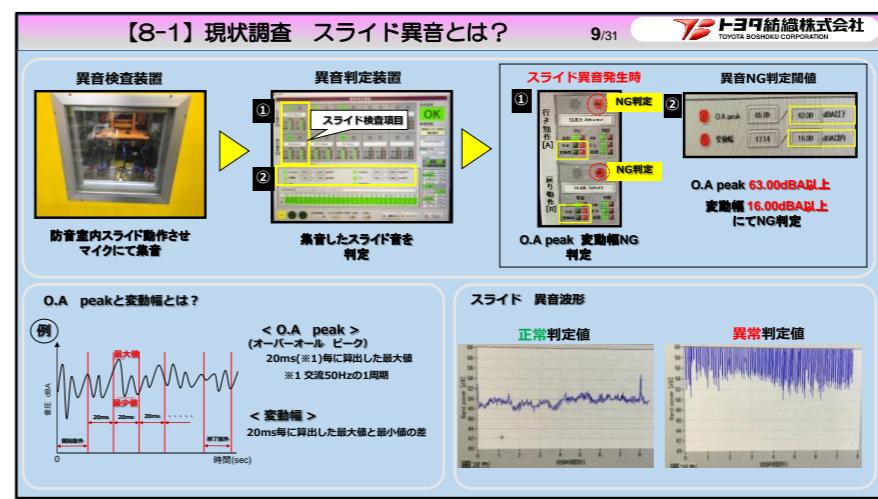
スライド異音正常値の波形はこのようになっており異常判定値の波形はこのようになっています。

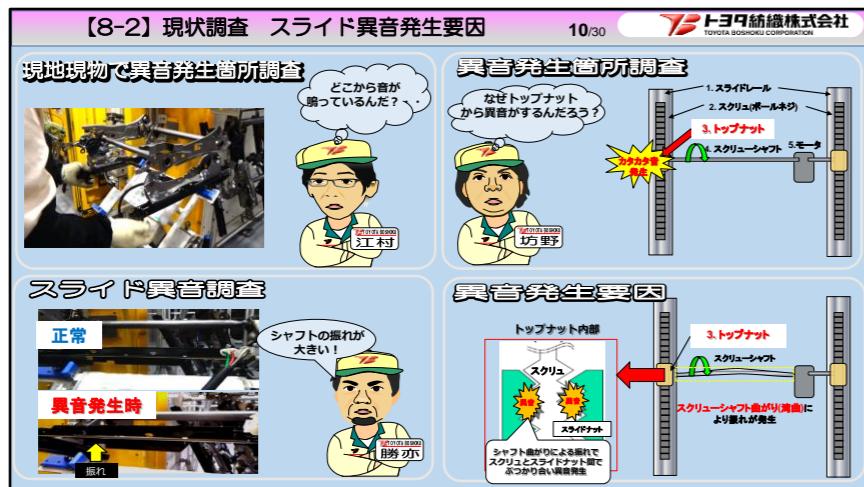
現地現物で異音発生箇所を調査したところトップナット部品かカタカタ異音が発生している事が分かりました。スライド動作させると異音発生時はスクリューシャフトの振れが大きい事が分かりました。異音発生要因はスクリューシャフト曲がりにより振れが発生しトップナット内部でシャフト曲がりによる振れでスクリュとスライドナット間でぶつかり合い異音が発生しています。

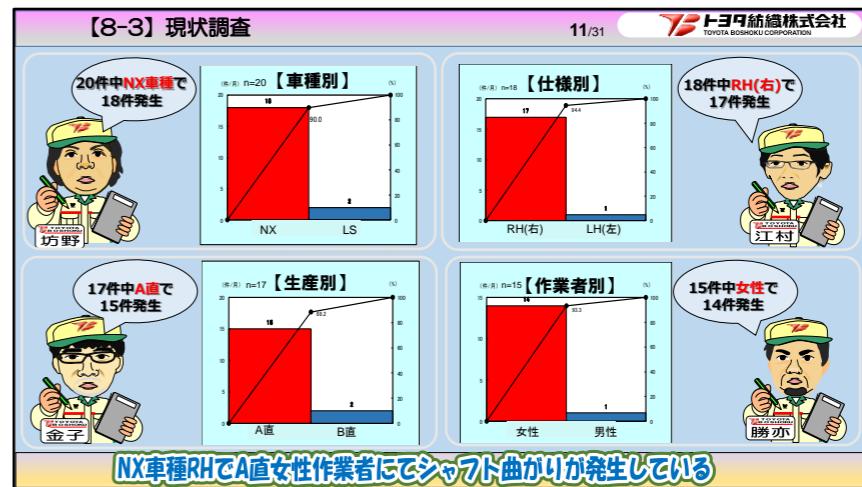
シャフト曲がりによる異音発生を車種別に見ますと20件のうち18件が『NX車種』で発生し仕様別で見ると18件のうち『右』が17件発生し生産別では17件のうち15件は『A直』で発生し作業者別では15件のうち『女性作業者』で発生している事からNX車種右でA直作業者にてシャフト曲がりが発生している事が分かりました。

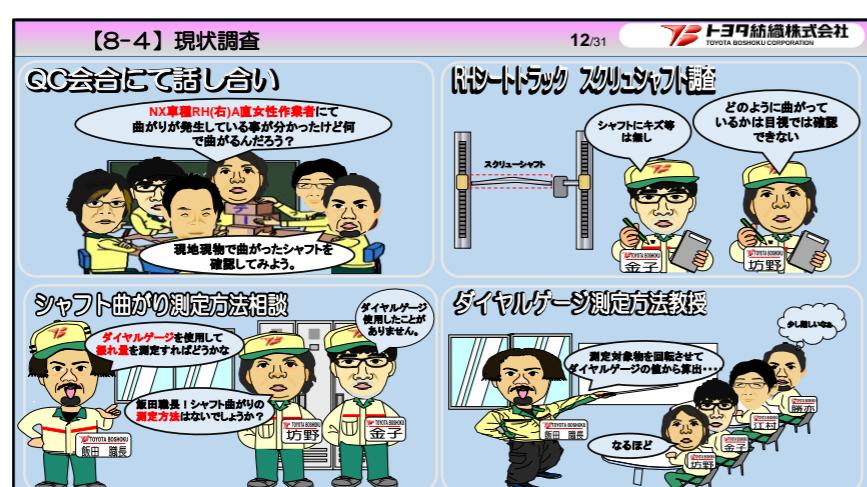
会議にて話し合いを行ったところ、NX車種RH(右)A直女性作業者にて曲がりが発生している事が分かったけど何で曲がるんだろう?と確認してみると、シャフト曲がり測定方法相談を行ったところ、ダイヤルゲージを使用して測定する方法とダイヤルゲージ測定方法検討を行った結果、測定対象物を固定させてダイヤルゲージの値から読み出すことによって測定できることが分かりました。

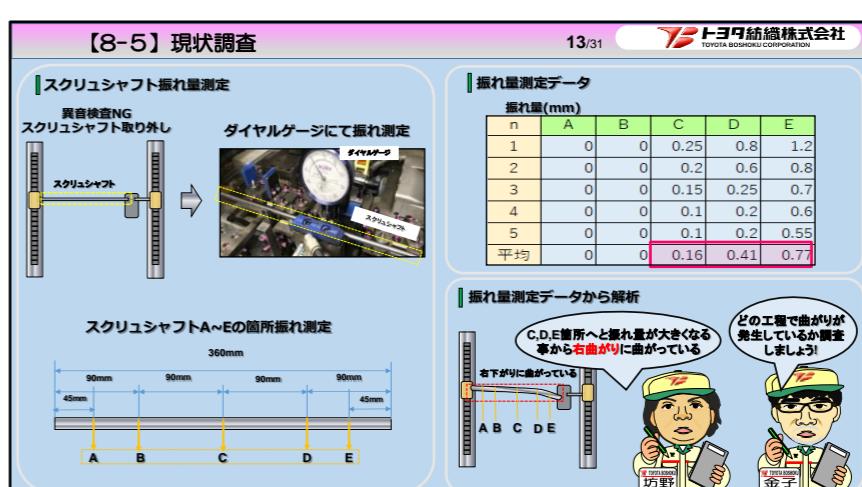
異音検査NGのスクリューシャフトを取り外し測定箇所ABCDEの5箇所をNGシャフト5本測定した結果CDEへと数値が大きくなり測定データ解析からするとモータ側『右曲がり』に曲がっている事が分かり早速どの工程で曲がりが発生しているか調査する事にしました。

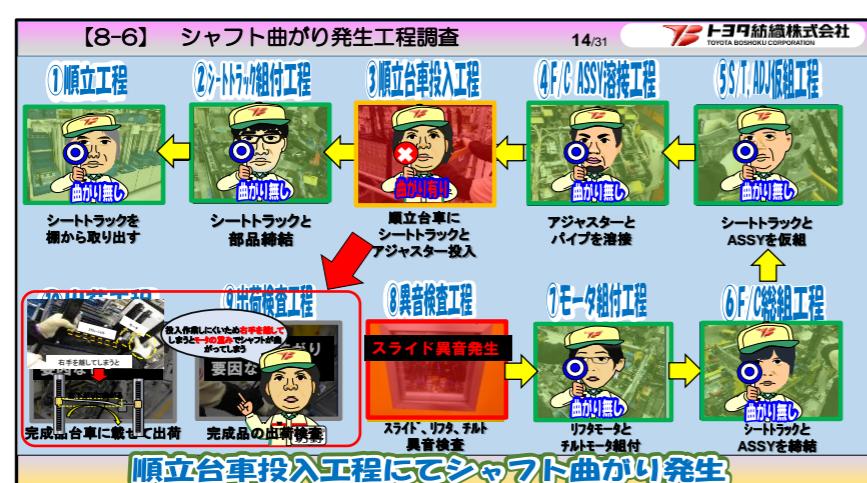
どの工程でシャフト曲がりが発生しているかメンバーで工程観察を行ったところ『順立台車投入工程』でシートラック投入作業時に曲がりが発生している事が分かりました。

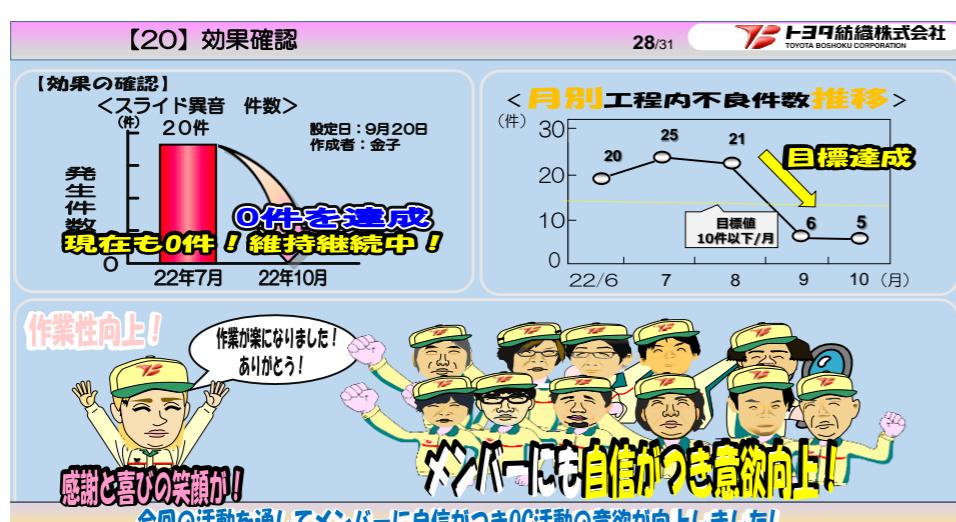
効果ですが7月スライド異音が20件発生していましたが10月に0件を達成し現在も継続中です。  
月別工程内不良件数も10件以下目標を達成できました。  
今回の活動を通してメンバーに自信がつきQC活動の意欲が向上しました。
