| 305 | ブラシ工程 ワーク落下不良ゼロ<br>～闇の中の真犯人をさがせ～ |

| 株式会社ジェイテクト フルードパワーシステム | オザワ ユウキ<br>小澤 勇紀 |

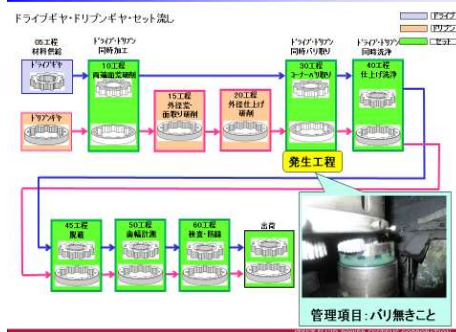
## 11. 現状把握 -工程の概要- JTEKT

【現状把握：工程の  
概要】  
ドライブギアとドリ  
ブンギアがセットで  
05工程から60工程外  
観検査まで流れて出  
荷。機内落下の発生  
工程は30工程のバリ  
取り工程で発生して  
いた。

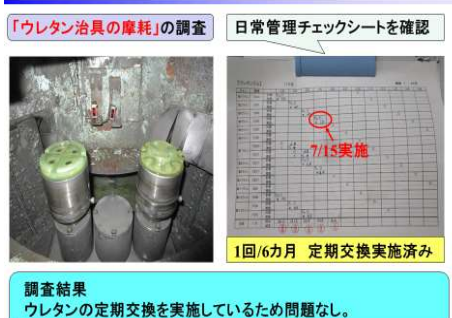
## 13. 現状把握① -容疑者の調査- JTEKT

【現状把握①：容疑  
者の調査】  
3現主義で調査を実  
施。  
各ステーションに取り  
付いている治具のウ  
レタンは変摩耗はな  
く、日常管理  
チェックシートも問  
題無しだった。

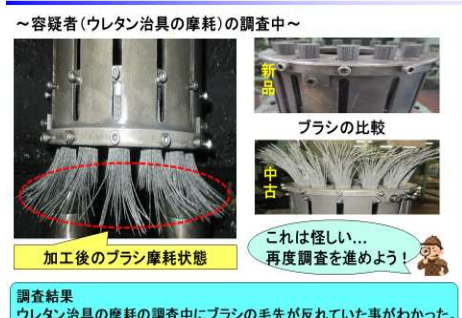
## 14. 現状把握② -第二容疑者の発覚- JTEKT

【現状調査②：第二  
容疑者の発覚】  
ブラシの毛先が反れ  
ていたのを目撃。新  
品のブラシと比較す  
ると、摩耗状態に異  
常があった。  
再度調査を進める事  
にした。

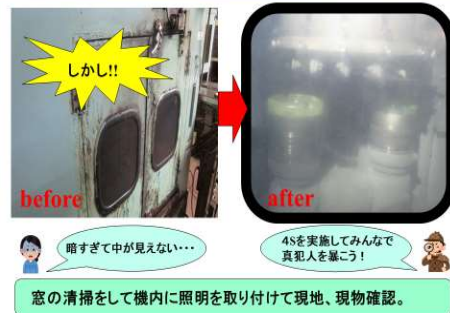
## 15. 現状把握③ -容疑者を明かす-

【現状把握③：容疑者を明かす】  
状況を見るために窓から機内を覗いたが、設備の中は暗くて見えなかった。そこで、窓の清掃と照明を取り付けた。

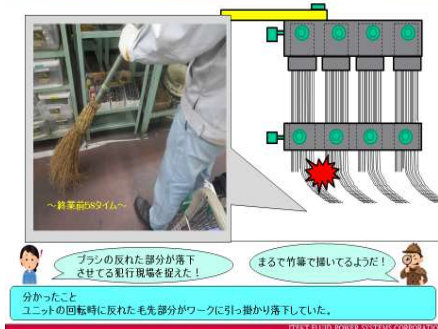
## 16. 現状把握④ -容疑者の追及-

【現状把握④：容疑者の追及】  
窓から加工状態を覗くと、まるでほうきで履いているように見えました。分かったことは、ユニットの回転時に反れた毛先部分がワークに引っかかり落下した。

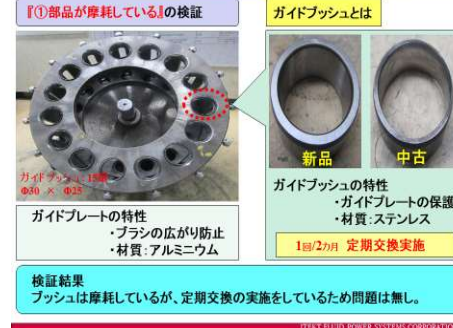
## 20. 要因解析 -要因の検証①-

【要因解析：要因の検証①】  
①部品が摩耗しているの検証：ブラシの広がりを防止するガイドブッシュを、更に保護するための部品ブッシュは、定期交換されているので問題無しだった。

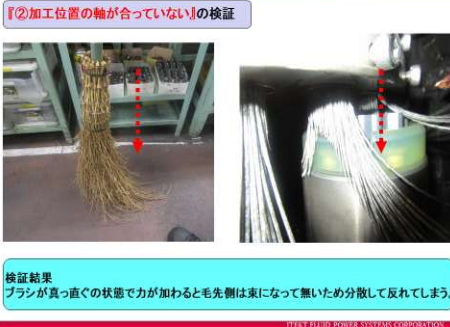
## 21. 要因解析 -要因の検証②-

【要因解析：要因の検証②】  
②加工位置の軸が合っていないの検証：竹ぼうきをブラシに見立てて力加えると、毛先側は分散して反れてしまう。同じ症状がブラシにも起こっていると判断。

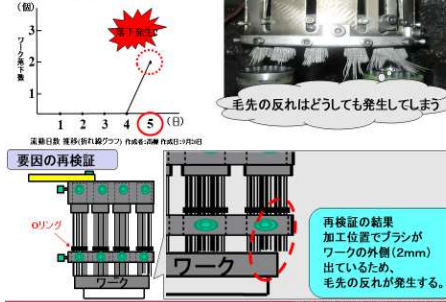
**【対策実施①-2】**  
 Oリングを30mmの位置に取り付けて流動トライしたところ、5日目に不良が発生した。再検証すると、ブラシがワークの外側に出ていたため、毛先の反れが発生していた。

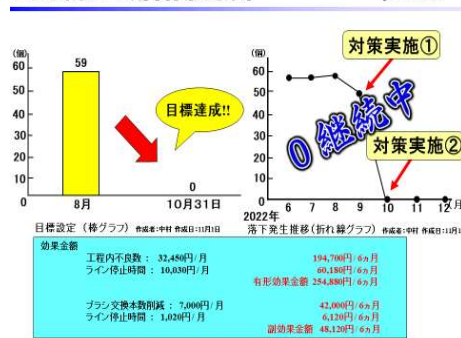
【効果の確認：有形効果】  
10月31日までに不良を0にする目標を達成。その後も不良0を継続中です。  
効果金額：不良数とライン停止時間：  
254,880円/6ヶ月。  
ブラシ交換本数削減と交換時のライン停止時間：48,120円/6ヶ月。
