No.	テーマ フロントクッションスライド異音の撲滅 ～新任テーマリーダーの不具合撲滅への挑戦～
-----	--

会社・事業所名 (フリガナ) トヨタボウシヨクカバシキカイシャ トヨタ紡織株式会社 豊橋北工場	発表者名 (フリガナ) ボウノ ユウサク 坊野 優作
--	----------------------------------

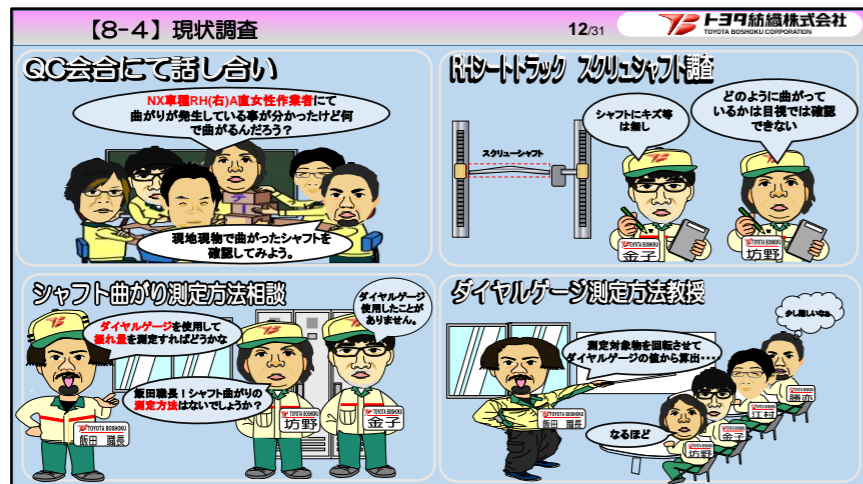
会合にて話し合いで現地現物で曲がったシャフトを確認したところシャフトに何か干渉したキズ等は無くどのように曲がっているのか目視では確認できないため上司に相談したところダイヤルゲージを使用して振れ幅測定のアドバイスとダイヤルゲージを使用しての測定方法を教授して頂き早速測定に取り掛かりました。

異音検査NGのスクリュシャフトを取り外し測定箇所ABCDEの5箇所をNGシャフト5本測定した結果CDEへと数値が大きくなり測定データ解析からするとモータ側『右曲がり』に曲がっている事が分かり早速どの工程で曲がりが発生しているか調査する事にしました。

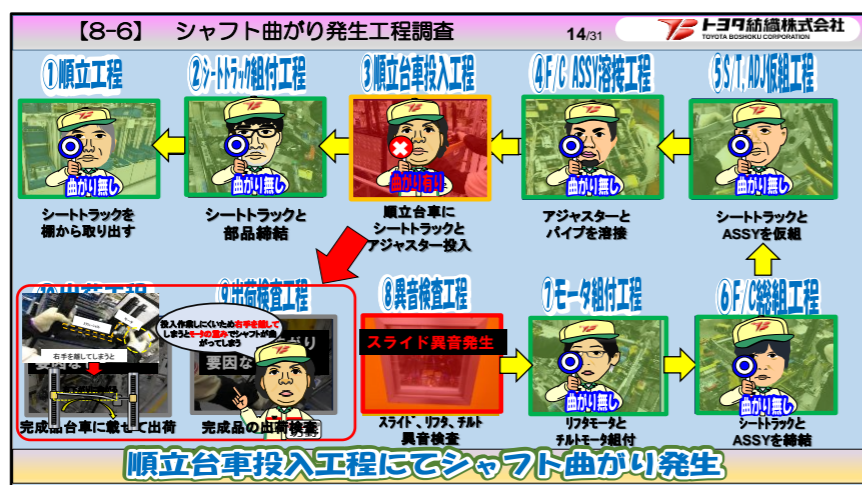
どの工程でシャフト曲がりが発生しているかメンバーで工程観察を行ったところ『順立台車投入工程』でシートラック投入作業時に曲がりが発生している事が分かりました。

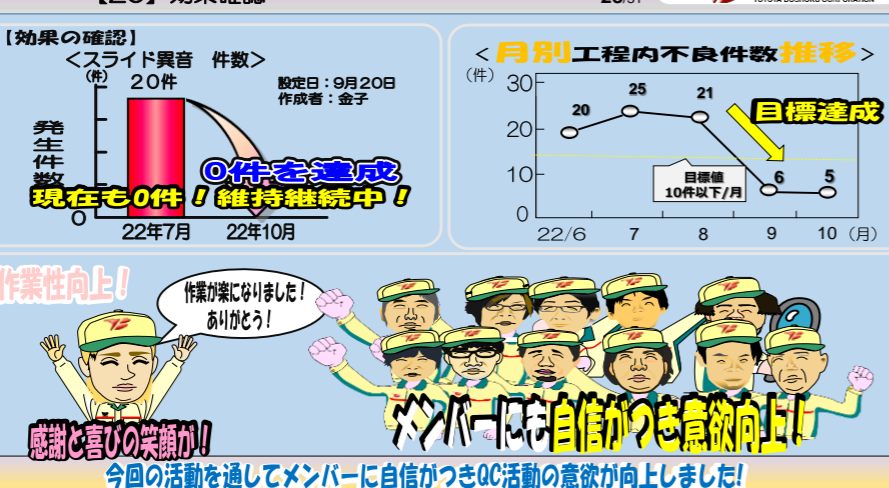
【20】 効果確認 28/31

効果ですが7月スライド異音が20件発生してましたが10月に0件を達成し現在も継続中です。月別工程内不良件数も月10件以下目標を達成しできました。今回の活動を通してメンバーに自信が付きQC活動の意欲が向上しました。
