1. 会社紹介

マルヤス工業株式会社
愛知県 本社(名古屋) 岡崎 豊川
主力の岡崎工場
個性を活かし夢へ挑戦し続ける人材城

QCサークル紹介	サークル名 (フリガナ)		発表形式	
	マイティ (マイティ)		プロジェクト	
本部登録番号	537-60	サークル結成年月	2022年3月	
メンバー構成	14名	会合は就業時間	内・外・(両方)	
平均年齢	27歳(最高39歳、最低20歳)	月あたりの会合回数	4回	
テーマ暦	本テーマで12件目 社外発表1件目	1回あたりの会合時間	0.5時間	
本テーマの活動期間	2024年4月～2024年7月	本テーマの会合回数	18回	
発表者の所属	ユニット事業部福受製造部製造課1係	勤続	7年

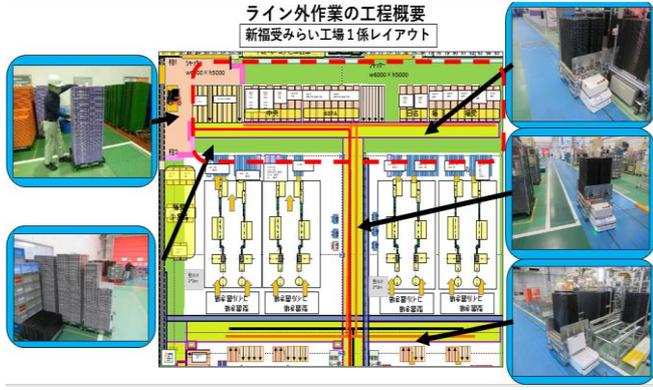
5. 工程の概要

ライン外作業全体の工程概要は図のようになっており、ライン外作業者がAGV受け渡しストアまで運搬した後は、AGVが生産ラインまで運搬しています。ライン外作業者の作業エリアは主に北側赤枠エリアとなっています。

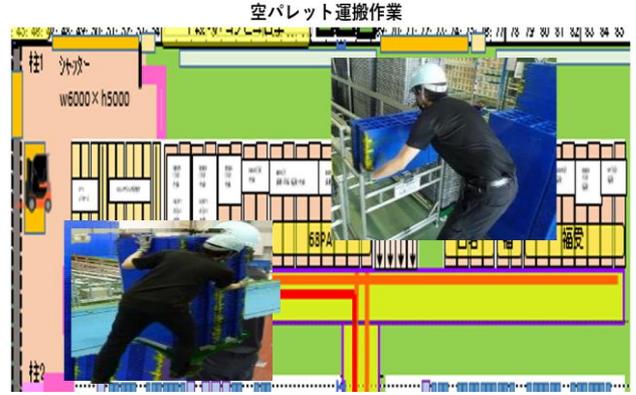
6. 現状把握①

空パレット運搬作業の流れとしまして、ライン外作業者が空パレット置き場から、台車に乗った空パレットを運搬し、AGV受け渡しストアへ空パレットを投入となっています。

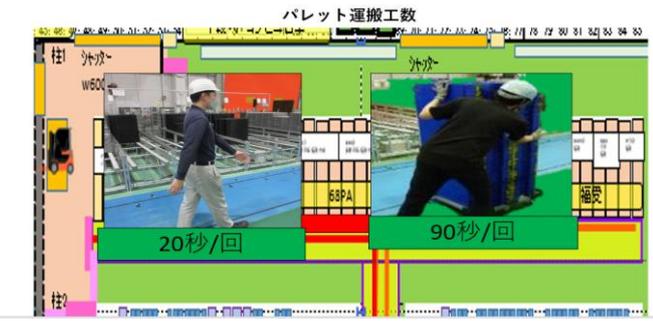
7. 現状把握②

パレット運搬工数として、空パレット置き場からAGV受け渡しストアまで通常歩行した際は、1回20秒のところパレット運搬時は、1回90秒かかる事が分かりました。

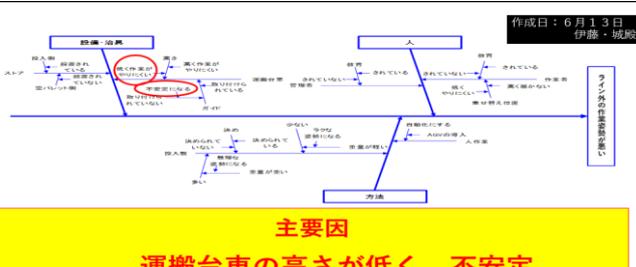
12. 要因解析

「ライン外の作業姿勢が悪い」を特性に、特性要因図を用いて要因解析を行いました。主要因として「運搬台車の高さが低く、不安定」が挙げられました。

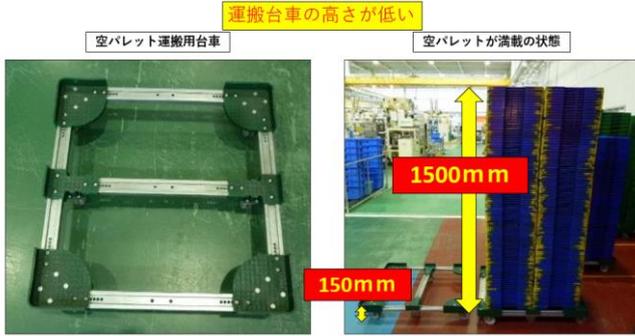
13. 要因の検証①

要因の検証として、現在使用している台車の高さを確認したところ積載してあるパレットの高さ1500mmに対して150mmと足元くらいの高さしかないことがわかりました。

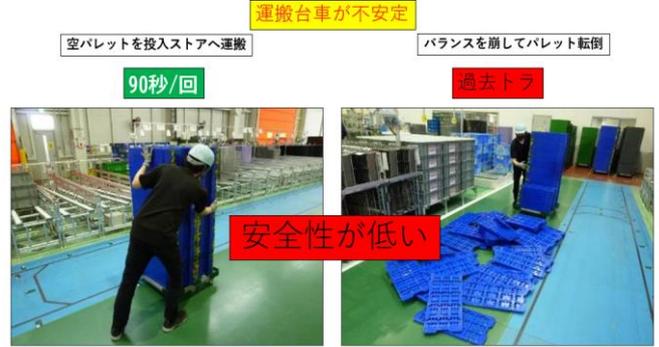
14. 要因の検証②

低い台車に高積みしている為、不安定になり、倒さないように慎重に運搬しているので、1回の空パレットの運搬に90秒もかかってしまう事が分かりました。また、バランスを崩し、転倒させてしまう事もあり安全性が低い事も分かりました。

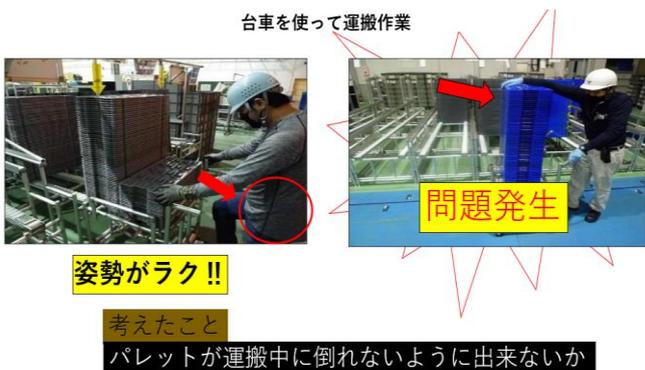
18. 問題点の調査①

対策後、投入時の姿勢は改善されました。しかし、コロコンによりパレットが動きやすくなった為、手でパレットを支えないと転倒してしまうという問題が発生！「パレットが運搬中に倒れないように出来ないか」を目的にさらなる対策に取り組む事にしました。

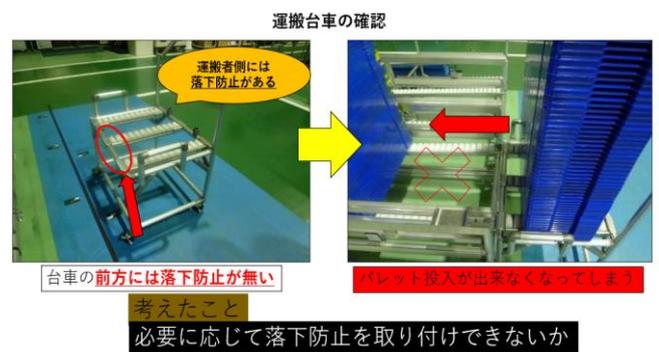
現状の問題として、台車の運搬作業側には倒れないように落下防止が付いているが、台車前方には付いていない事が分かりました。しかし、台車前方に落下防止を付けてしまうとパレット投入が出来なくなってしまう事も分かりました。「必要に応じて落下防止を取り付け出来ないか」と再度、対策案の検討を行いました。

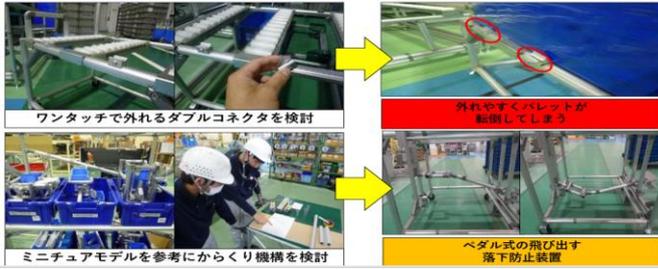
19. 対策案の検討②

ワンタッチで外れるダブルコネクタでトライしてみたところ、パレットの重さに耐えきれずに外れてしまい転倒してしまいました。そこで、ミニチュアモデルを参考にカラクリ機構を用いて、ペダル式落下防止装置を作製しました。

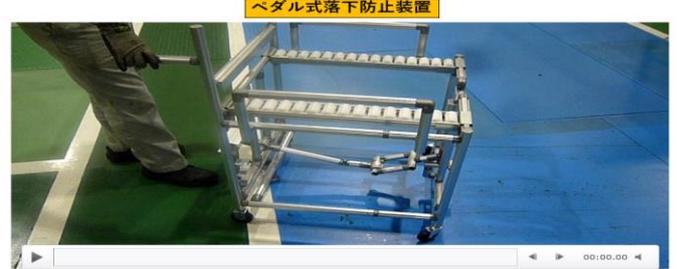
20. 対策実施③

台車とペダル式落下防止装置は写真のようになっており、足元で簡単に落下防止を出し入れでき、運搬時は落下防止オンパレット投入時は落下防止オフに出来るようになりました。

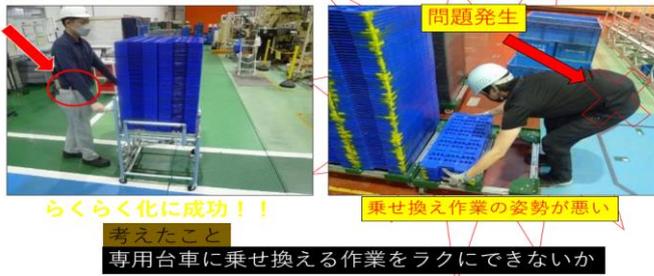
21. 対策実施④

実際に使用してもらったところ、転倒や姿勢を気にせず運搬をらく化する事が出来ました。しかし、専用台車に乗せ替える時の姿勢が悪いままで作業者の負担が解決していないことが分かりました。「専用台車に乗せ替える作業をラクに出来ないか」と再度、対策案の検討を行いました。

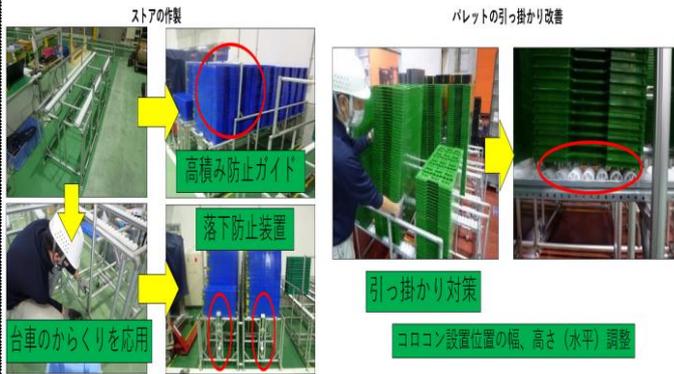
23. 対策実施⑤

台車への乗せ換えをスムーズに行う為、こちらもコロコンを採用してストアを作製。高積み防止ガイドの設置と台車のからくり機構を応用した落下防止装置の作製により安全性も向上されました。

実際に取出し作業を行ったところ、パレットを取り出す際に引っ掛かる事があり、やりにくい作業として打ち上げがあった為、対策としてコロコン設置位置の幅を平行にして高さを水平になるように調整しました。

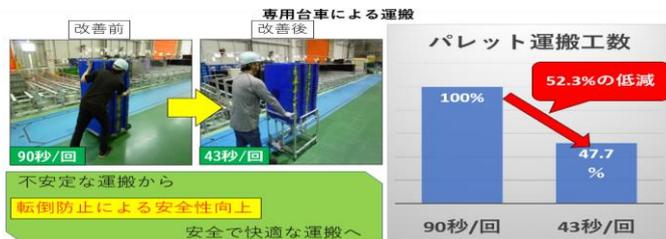
25. 効果の確認②

パレット運搬作業工数は1回90秒から1回43秒となり52.3%の低減をする事が出来て、こちらも目標を達成する事が出来ました。
