No. 209	テーマ <h1>新ライン ブーツ小クランプ仮付け不良対策</h1>
------------	--------------------------------------

会社・事業所名 (フリガナ) トヨタ自動車株式会社 三好工場	トヨタジドウシャカブシキガイシャ トヨタ自動車株式会社	ミヨシコウジヨウ 三好工場	発表者名 (フリガナ) ヤブモト ジョウイチロウ 藪本 丈一郎
-----------------------------------	--------------------------------	------------------	---------------------------------------

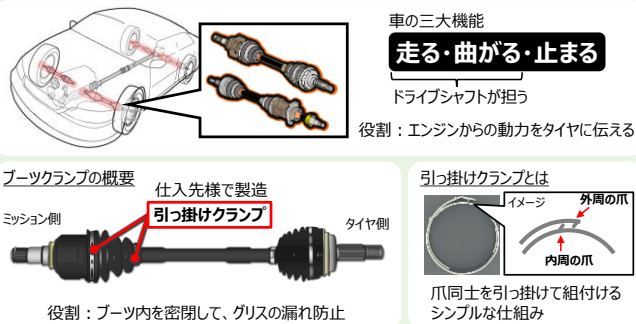
ドライブシャフトについて

ドライブシャフトは車の三大機能のうち、走る・曲がる を担いエンジンの動力をタイヤへ伝える役割があります。今回のテーマの引っ掛けクランプは、ドライブシャフトのミッション側のブーツに使用されます。役割としてブーツ内を密閉し、グリスが漏れるのを防止します。仕組みとしては、爪同士を引っ掛け組付けるシンプルな製品です。

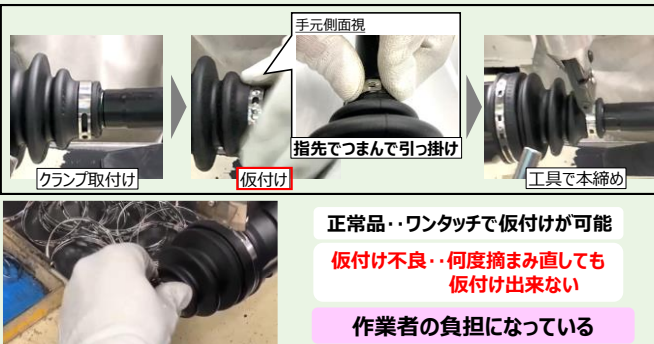
<ブーツ小クランプ締め付け工程の流れ>

ブーツ小クランプ締め付け工程の流れとしては初めにクランプを取付け指で摘まんで仮付けを行い、最後にクランパーにて本締めを行っています。正常品ではワンタッチで仮付けが行なえるのに対して仮付け不良品ではクランプを何度摘まみ直しても仮付けができず作業者への負担が大きくなっています。
