キオクシア株式会社・四日市工場(キオクシアカブシキガイシャ・ヨツカイチコウジョウ)

### CMPサークル

私達は装置の安定稼働と能力最大化に向け、「挑戦・開拓」を合言葉に、日々改善に取り組んでいるGrです。  
今テーマでは、頻発する測定器のトラブル撲滅に向け、実機を教材とし試行錯誤を重ね、装置メーカーが取り組まなかった対策に、サークル員一同果敢に挑戦し、作業効率やコスト改善に繋げた活動事例となります。

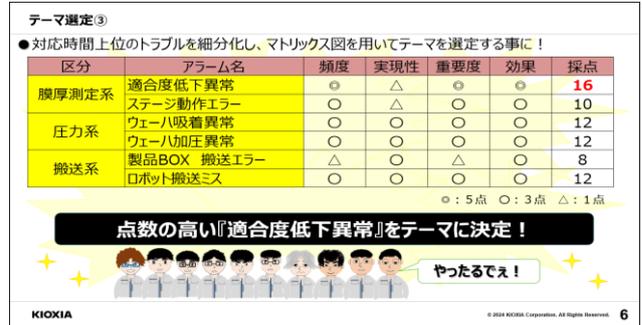
トラブル対応時間を更に調査すると、膜厚測定系・圧力系・搬送系の3項目だけで50%以上を占めている事が分かり、この3項目について解析を進めていきます。

3項目のトラブルで主に発生するアラーム項目から、頻度・実現性・重要度・効果の4項目で評価を行ったところ、適合度低下異常が最も評価点が高いため、活動テーマとして取り組むことになりました。

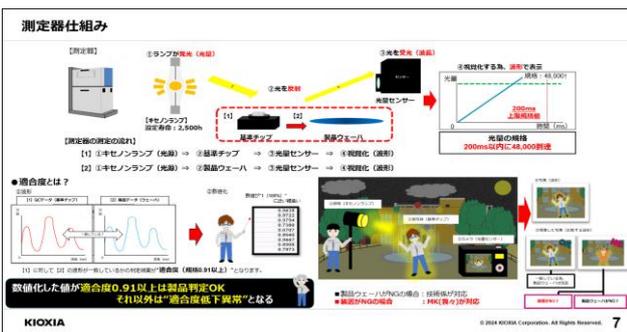
膜厚測定器はランプの光を基準チップ、製品ウェーハそれぞれに当てて、その反射光をセンサーが受光することによって測定しています。適合度とは、基準チップと製品ウェーハを測定した情報を照合し、適合度の判定をします。

- ・光量の規格：200ms以内に48,000
- ・適合度規格：0.91以上で製品ウェーハは正常。下回ると適合度低下異常となり、装置要因もしくは製品ウェーハ要因かの調査を行います。

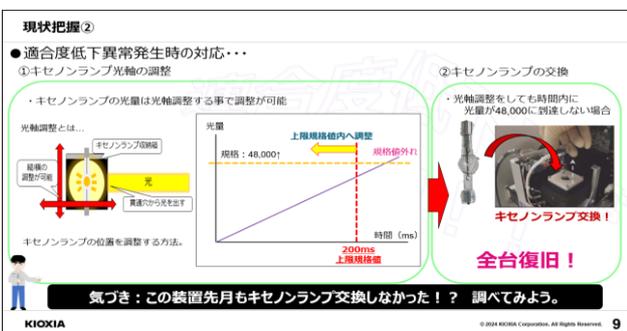
適合度低下異常(装置要因)発生時の対応方法です。キセノンランプは消耗品であり、使用時間が長くなると光量が低下する為、まずは適合度低下異常発生時は光量調整を行います。そこで200ms以内に光量規格48,000以上到達すれば装置復旧となります。ただし200msを超えてしまうとキセノンランプの寿命と判断し交換となります。そんな時メンバーの一人がある事に気づきました。『この装置先月もキセノンランプ交換しなかった？』、早速調査してみる事にしました。

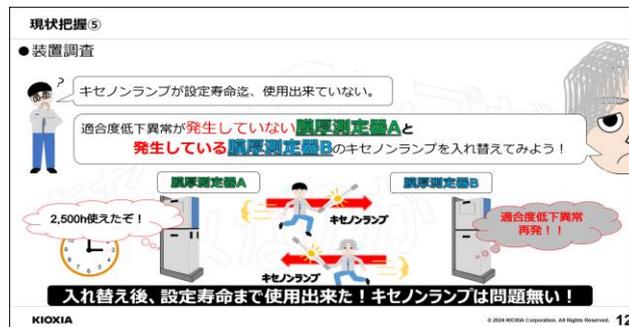
キセノンランプ個体の異常有無を調査する為、適合度低下異常発生装置から正常稼働装置へキセノンランプを入れ替えて検証を行いました。結果、異常発生装置では使用不可と判定されたキセノンランプが、正常装置に取り付け後は、設定寿命まで使用可能となりました。つまり、キセノンランプ個体には、問題無い事が判明しました。

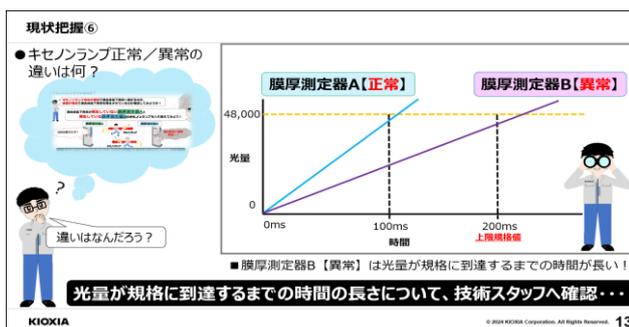
キセノンランプ入れ替え結果から、膜厚測定器に要因がある事から分析を開始しました。適合度低下異常発生装置では200ms以内に光量48,000に到達しませんでした。同じキセノンランプを使用し正常装置では、約100msで光量規格に到達。異常発生装置は光量を満たすまでに時間を要している事が分かりました。そこで光量が規格に達するまでの時間の長さについて、技術スタッフへ確認することになりました。

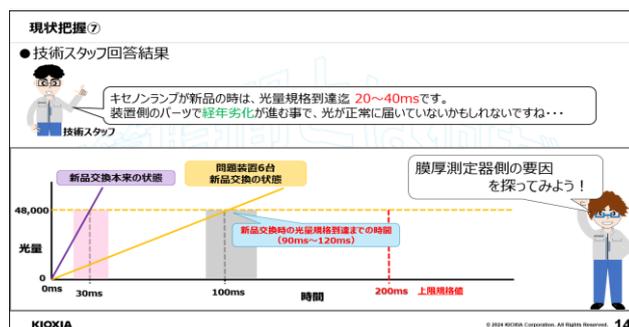
技術スタッフの回答によると、通常キセノンランプ新品装着時は、光量規格到達まで時間20~40msが正常との事。その事から装置側のパーツで経年劣化が進み、光が届きにくい状態になっている可能性について提言されました。そこで、膜厚測定器側の本格調査に着手する事にしました。

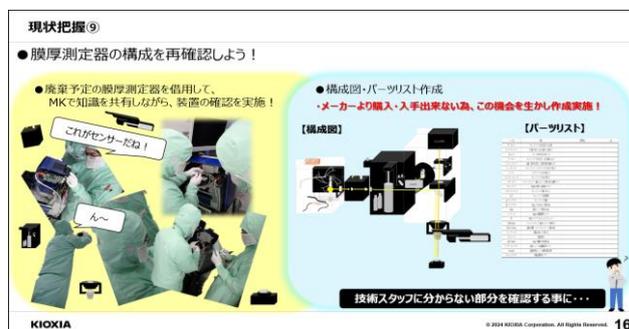
ただ私達サークル員は膜厚測定器の構造に精通していません。メンバーで対策を検討していると、あるメンバーから廃棄予定の膜厚測定器の存在を知らされ、早速技術スタッフに相談。元に戻す事を条件に装置の借用を許可され、装置構造の把握へ向け学習開始です。

MKの知識を共有しながら装置構造の学習を重ね、膜厚測定器構成図及びパーツリストが完成。しかし役割については不明なパーツも多く、このままでは要因の究明に至らない事から、技術スタッフに勉強会開催を依頼。

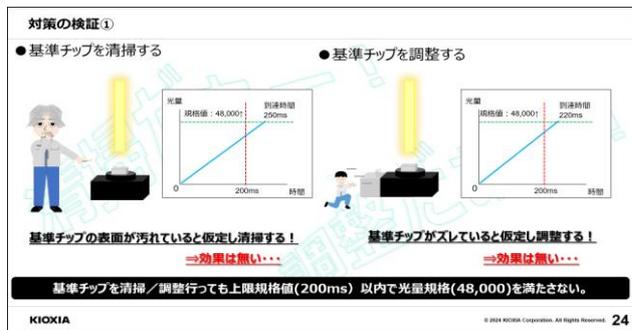
対策の検証です。  
 [基準チップを清掃する]では基準チップ表面が汚れていると仮定し、清掃を実施しました。しかし、効果はなし。  
 [基準チップを調整する]では基準チップがズれていると仮定し、調整を実施しました。しかし、効果はなし。  
 結果、基準チップを清掃/調整を行っても規定時間内に光量の規格を確保することはできませんでした。

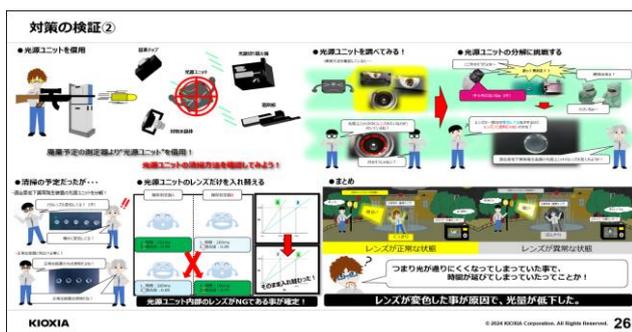
光源ユニットの清掃方法確認に向け廃棄予定の装置より再度借用し分解してみると、レンズが入っている事を見出し、取り外しには困難を極めるも何とか取り外しに成功。レンズを観察すると一部白く変色している事に気づき、この変色が不具合を起こしているのでは？と想定し、実際に適合度低下異常を発生させている装置を確認すると、同様の症状を発見。正常装置のレンズを確認してみると変色のない透明な状態である事を確認。この変色したレンズが不具合を発生させている想定から、レンズのみ入れ替えたところ、症状が入れ替わる結果となり、レンズの変色が原因で光量が低下していることが判明しました。

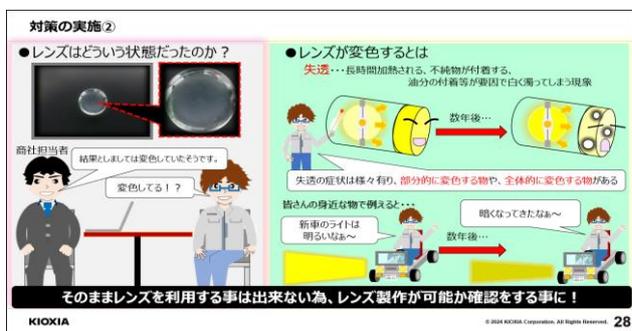
レンズ調査結果：レンズが変色しているとの回答。  
 正式には失透と言われる症状で、長時間加熱される等の影響により、化学変化を起こしレンズ内部が白く濁ったようになるとの事でした。以上の事から復元は出来ないが、製作が可能かを確認を頂くことにしました。

レンズの成分分析から製作可能との最終回答を頂き、製作依頼を行いました。結果、安価でレンズを確保することに成功しました。
