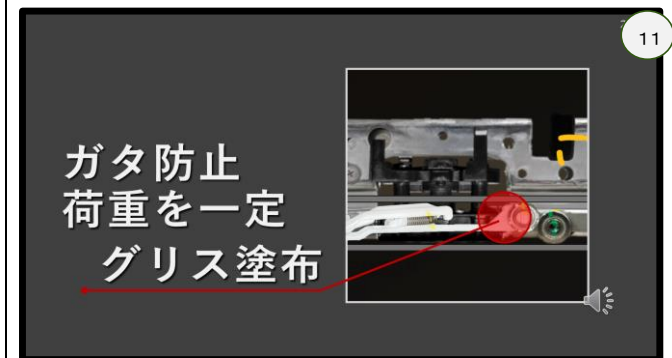
樹脂スライダーとグリスの役割について説明します。アッパーサブアッシーがレールでスライドする時、樹脂スライダーによりガタ防止や、荷重を一定にすることができます。そのときの、樹脂スライダーの動きがスムーズに行われるためにグリスが必要です。
