仕事の目的は、高品質な部品をタイムリーに供給し続けるため、安全な作業ができる環境をつくること。 仕事のあるべき姿は、災害ゼロです。

現状把握

要因解析

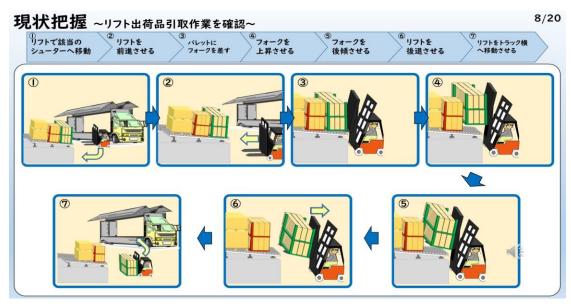
作業の流れを確認

乗務員さんはリフトに乗り、該当のシューター前に移動、一番手前にある出荷品にフォークを差し 後方に下がり、そのままトラック荷台まで行き荷物を積み込んで行きます。

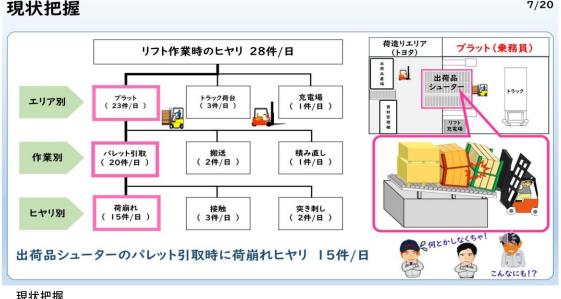
7/20

リフト作業時のヒヤリ1日当たり28件を層別したところ乗務員さんが作業するプラットで、パレット引き取り 時に荷崩れヒヤリが15件発生していることが分かりました。

実際の環境ですが、荷づくりエリアとプラットには段差がある為、出荷品シューターを介してトヨタから乗務 員さんへバトンパスを行っており、その際、ヒヤリが発生していることが分かりました。

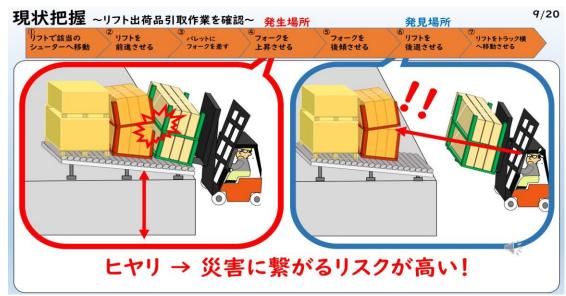
この作業の中で、ヒヤリの発見場所はリフトを後退させる時、

発生場所はフォークを上昇させる時と分かり、

引き取った際に、後方のパレットが持ち上がり崩れそうになる事が分かりました。

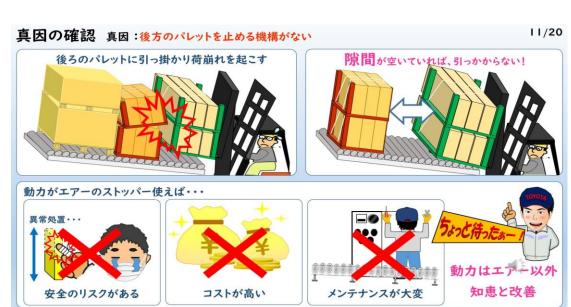
## 現地現物で真因を確認

後方のパレットに引っ掛かり荷崩れを起こす。

パレット間に隙間を空けパレット同士が離れていれば、引っ掛かりが起きない。

そこで、メンバーから動力がエアーのストッパーを導入すればという意見。 しかし、異常処置時の安全リスクやコスト、メンテナンスなどを考慮した結果、

動力はエアー以外の方法で考えることに。

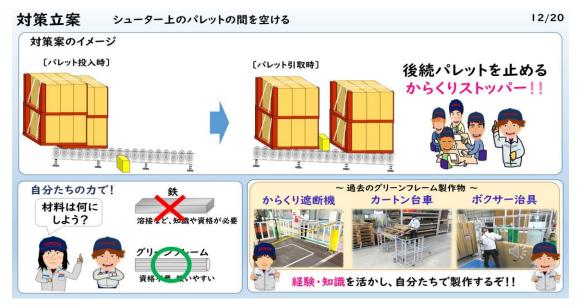
そこで、1パレット目が流れると後方のストッパーが上がり、パレット間の隙間が空く。 1パレット目を引き取るとストッパーが下がり2パレット目が流れるからくりをイメージ。 自分たちの力で挑戦するために 製作は資格不要、扱いやすいグリーンフレームで。 これまで、先輩達が製作した"からくり遮断機"や"カートン台車"などの知恵を借りながら 取り組むことに。

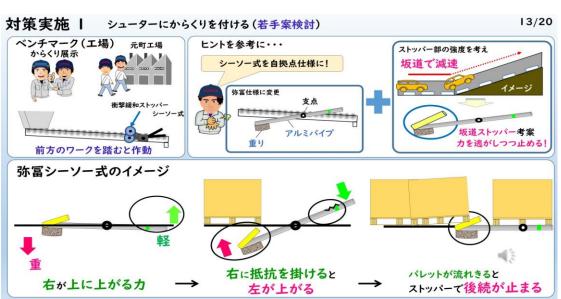
からくりを学ぶため、元町工場をベンチマーク。

前方のワークを踏むと、後方が作動する仕様を参考に、メンバーに共有。

若手から、学んだシーソー式を自拠点仕様に改良し、

ストッパー部分はパレットの衝撃を逃がしつつ止める坂道式にするという案が。

シーソー式の考え方は、何もないと右側には上にあがるチカラがかかる。

パレットが右に抵抗をかけると、左のストッパーが上がり、パレットが流れきるとストッパーで 後続が止まる考えです。

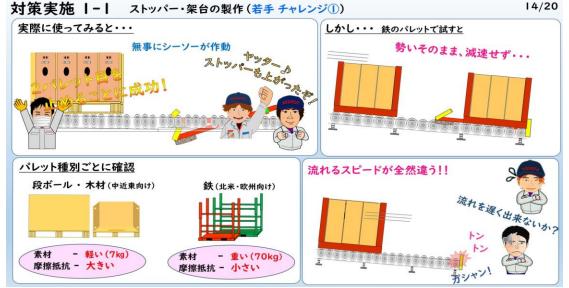
実際に段ボール、木材のパレットを流してみるとシーソーが作動し、2パレット目を止めることに成功。 しかし、鉄のパレットで試すと、勢いそのまま減速せずにストッパーを乗り越えてしまうことが分かりました。 調査をしてみると、段ボール、木材のパレットは素材が軽く、摩擦抵抗が大きい鉄パレットは、 素材が重く、摩擦抵抗が小さい。流れるスピードを確認してみると、

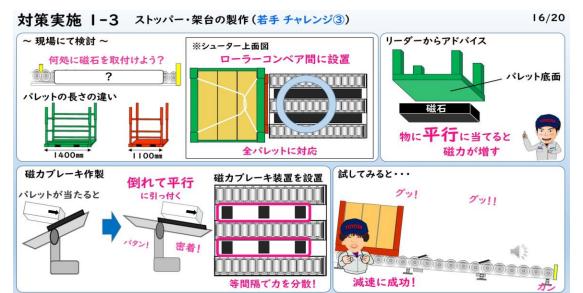
#### 現場にてどこに磁石を付けるか検討

パレットによって長さの違いがある為、全パレットに対応出来る、ローラーコンベア間に設置することに。 「磁石をパレット底面に対して平行に当てることで磁力が増す」というリーダーからのアドバイスがあり、 パレットが当たると倒れて密着し、引っ付く磁力ブレーキ装置を等間隔に設置。 試してみると、鉄パレットだけに磁石が反応し、徐々に減速させることに成功。

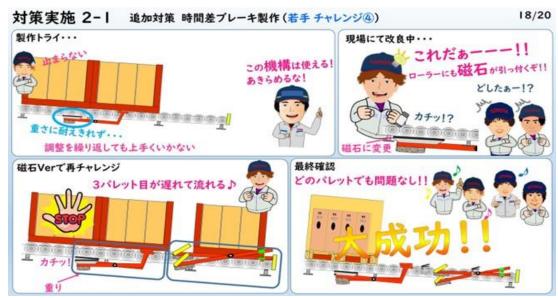
しかし 数回試してみると、ゴムではパレットの重さに耐え切れず3パレット目も動き出してしまう。 すると経験知識豊富な小栗さんから、この機構は使える、諦めるなとアドバイス

諦めず現場にて改良中、アップルウォッチの磁石部分がローラーに引っ付きひらめき。 ローラーにも磁石が引っ付くぞ! 接地面をゴムから磁石に変更し、再チャレンジ

1パレット目を引き取ると、前方のシーソーストッパーが解除され、2パレット目が流れる。

2パレットが流れ、後方のシーソーの先端を通り過ぎると、重りの自重で磁石が解除され、

3パレット目が遅れて動き出す。

最終確認、全種類のパレットに対し、同じように作動し、流れることを確認した結果、大成功。

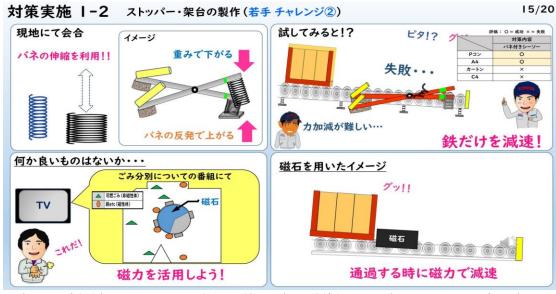
パレットの流れを抑える為、現場にて会合した結果、バネの伸縮を利用し/パレットの重みで下がり、バネ の反発で上がるからくりを製作。チャレンジした結果、鉄パレットの流れを抑えることはできたが、 バネの反発に負け、鉄以外のパレットは流れ切らず止まってしまい失敗。

全種類、安全に流したいことから 鉄パレットだけを減速させることに着目。

ある日、ごみ分別についての番組で磁石を使い、鉄とそれ以外に分別していたことでひらめき。

磁力を活用しよう! 鉄パレットが通過するときに磁石で減速する仕様をイメージ。

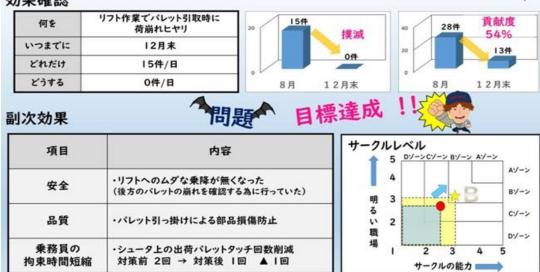
20/20

パレット荷崩れヒヤリが15件から0件となり、目標達成。貢献度は54%です。 安全・品質・乗務員の拘束時間の短縮の効果を出すことが出来き、 サークルレベルもBにレベルアップできました。
