**B組 ターミナル画像検査工程に所属**

### ターミナル画像検査工程 7

テーマ：吸着異常による頻発停止の撲滅

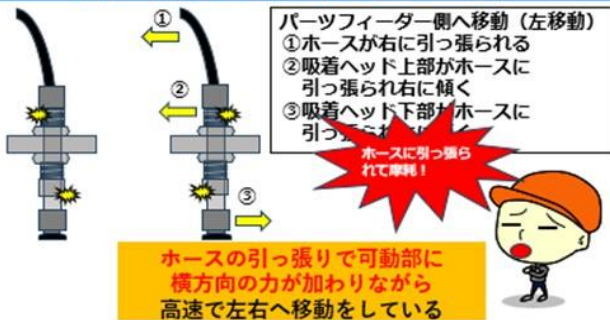
コンベアにチップを運ぶ際、高速で左右に移動するため、可動部の微妙な隙間から摩耗が進行しています。
