## 裁断工程におけるホットメルト汚れ不良の低減 ～チームで取り組んだ不良との闘い～

会社・事業所名（フリガナ） トヨタボウショク カズシキガイシャ トヨハシコウジョウ セイムウズ カバーセイムウカ 発表者名（フリガナ） カワベ ケイタ  
トヨタ紡織株式会社 豊橋工場 製造部 カバー製造課 河邊 慶多

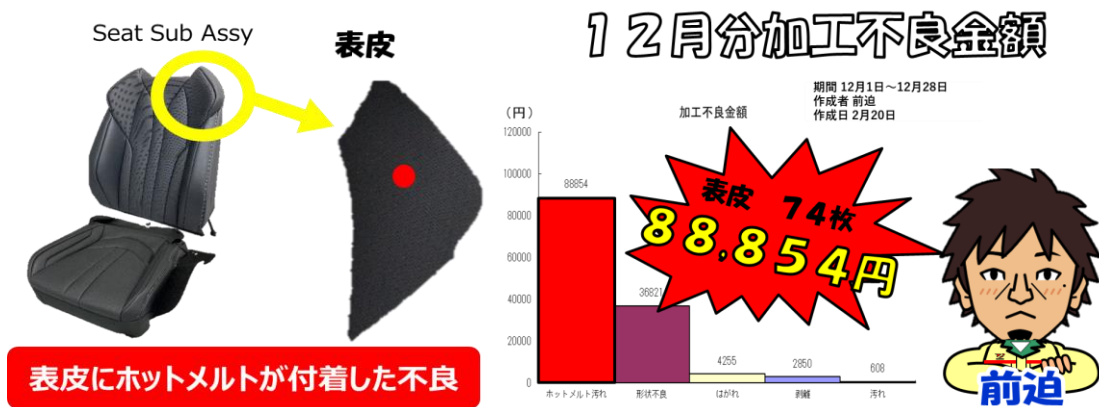
## 9 ホットメルト汚れとは…

まず、ホットメルト汚れとは、パットに塗布されたホットメルトが表皮に付着した不良の事です。ホットメルト汚れ不良のリスクは、汚れがとれにくいため手直しに時間がかかってしまう。また取れない物も多く、加工不良金額も多くなってしまう。1 2 月の加工不良をみてもホットメルト汚れによる加工不良金額が最も多く、8 8 , 8 5 4 円もありました。

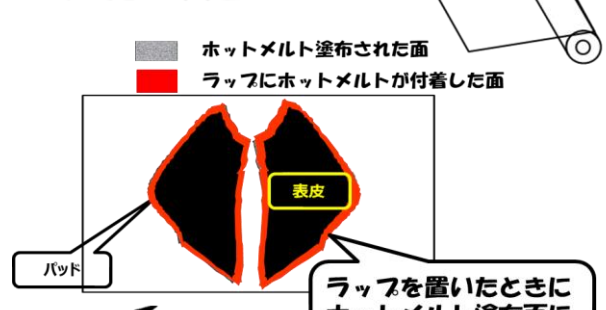
### 18ホットメルトが表皮に転写するメカニズム

ラップに付着したホットメルトが表皮に転写する

次にラップがズれた時にホットメルトが表皮に転写するメカニズムについて調査しました。ラップを置いたときにホットメルトがラップに付着し、1度セットしたラップがズれた時にラップに付着したホットメルトが表皮に転写してしまう事がわかりました。
