No.	テーマ（フリガナ）		
102	自動車用吸気ダクト構成品生産における形状不具合件数の撲滅		
会社・事業所名（フリガナ）		発表者名（フリガナ）	
株式会社セキソー（カブシキガイシャセキソー）		大石 悠斗（オオイシ ユウト）

6. 現状の把握

製品概要

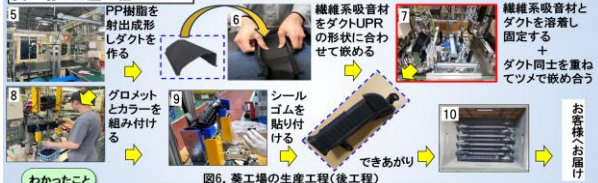
図6. 兼工場の生産工程(後工程)

【兼工場の生産工程について】
・射出成形した直後のダクトの形状に合わせ、繊維系吸音材を少し広げて嵌め込んでいる(気遣い作業をしている)
・繊維系吸音材の形状が射出成形ダクトと合っていないと、ダクトを嵌め込んだ時にNGが発生する

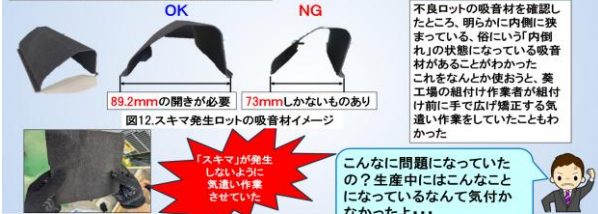
図12. スキマ発生ロットの吸音材イメージ

不良ロットの吸音材を確認したところ、明らかに内側に挟まれている。俗にいう「内倒れ」の状態になっている吸音材があることがわかった。これをなんとか使おうと、兼工場の組付け作業者が組付け前に手で広げ矯正する気遣い作業をしていたこともわかった
