会社・事業所名 (フリガナアイシンタカオカカブシキガイシャ キラコウジョウ) 発表者名 (フリガナ) マツキ ケイ
アイシン高丘株式会社 吉良工場 **松木 慶**

7.ディスクローターの加工工程概要

8.穴あけ工程の動きと構成

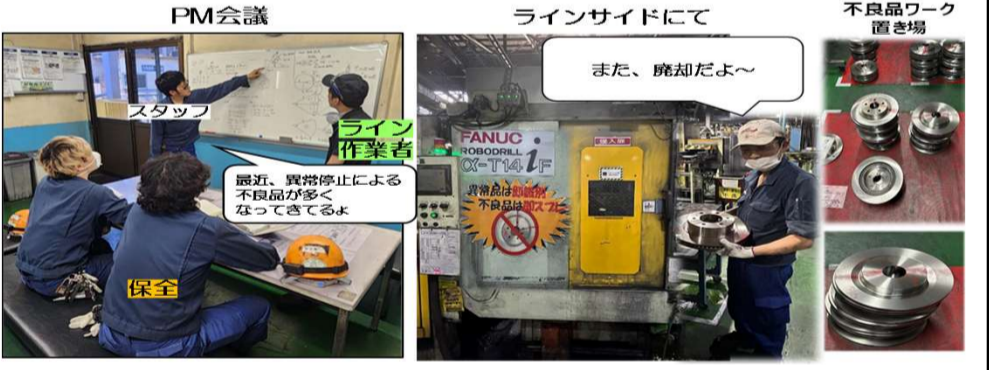
5. テーマの選定理由 ①

ライン作業員とのPM会議で「異常停止による加工途中品 (不良品) が増えている」という
 困りごとについて相談を受けました。
 ライン作業員と不良品置き場へ行き、状況を確認したところ、
 どの係も異常停止による不良品が増えていることがわかりました。

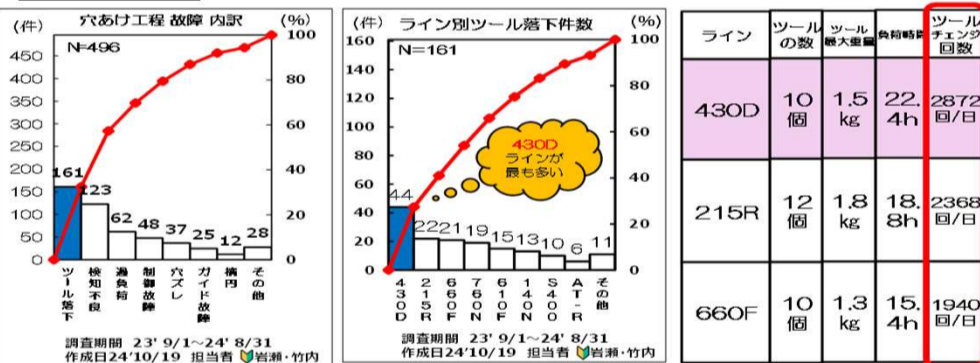
10.現状把握

穴あけ工程故障内訳を調べたところ、ツール落下が最も多く、161件ありました。ライン別では、430Dラインが最も多く発生していました。なぜ430Dラインが最も多いのか調査するために、ワースト3ラインを比較。ツールの数、ツールの重さはあまり差がなく、負荷時間では430Dラインが最も高く、ツールチェンジ回数が多いことが分かりました。

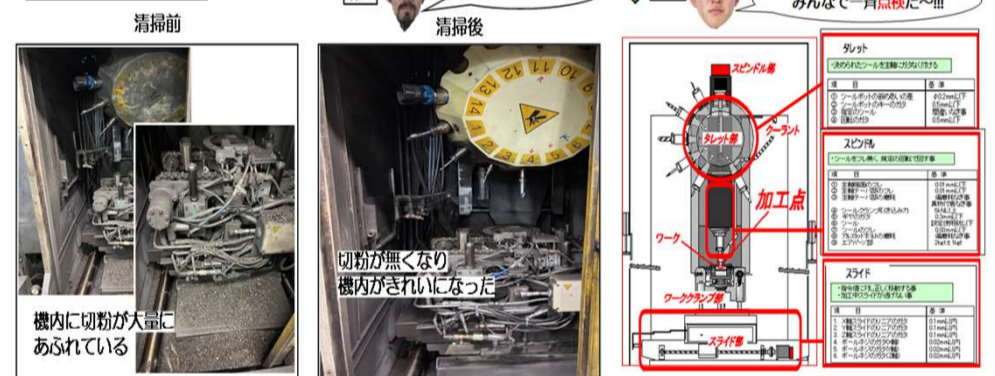
11.設備点検

現地で設備を確認したところ、機内が粉の山になっていたので、ライン作業者に穴あけ工程の清掃を依頼し、一緒に清掃を行いました。次に、穴あけ工程の良品条件を確認し、ツール落下に関するタレット、スピンドル、NCスライドをサークルメンバー全員で点検しました。結果、基準から外れている項目は一つもありませんでした。

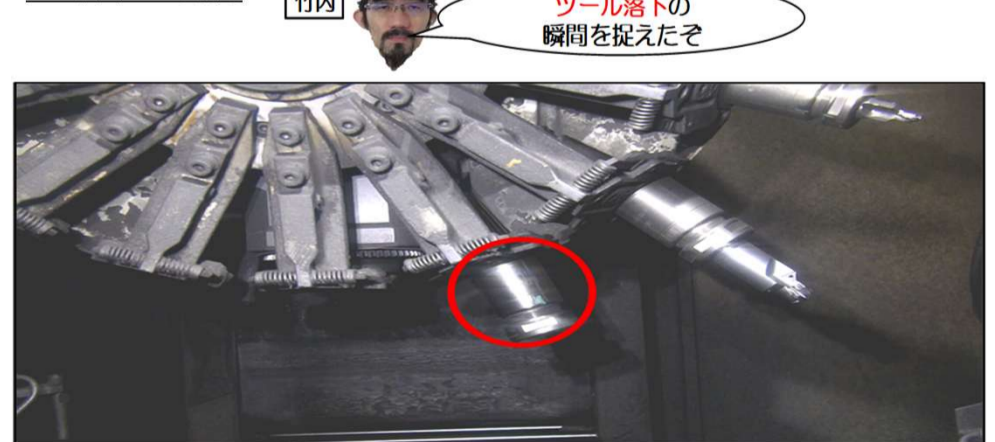
13.落下の瞬間

タレットが回転中にツール落下

撮影した動画から、ツール落下する瞬間をとらえることができました。タレットが回転中にグリップからツールが外れ落下していました。

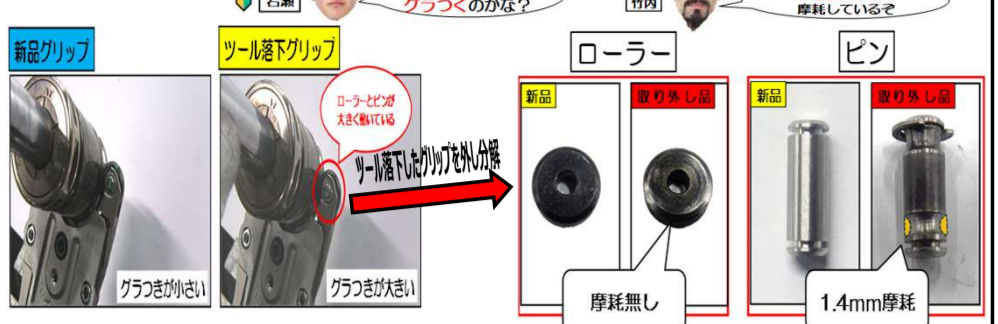
15. 現状把握

新品のグリップとツール落下したグリップの違いを調査したところ、新品のグリップはツールのグラつきが小さく、ツール落下したグリップはローラーとピンが大きく動いており、ツールが保持できていないことがわかりました。さらに分解して新品の部品と比較してみたところ、ローラーは摩耗していませんでしたが、ピンが1.4mm摩耗していることがわかりました。

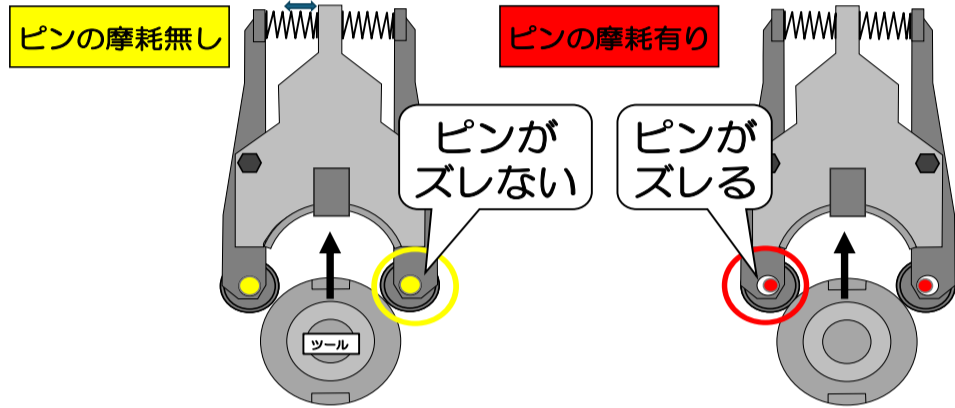
16. グリップ構造

ピンが摩耗していないグリップは、ツールをセットする時にピンのズレがなくツールをしっかり保持できています。しかし、ピンが摩耗しているグリップは、ツールをセットする時にピンがずれ、ツールを保持する力が弱くなり、落下してしまいます。

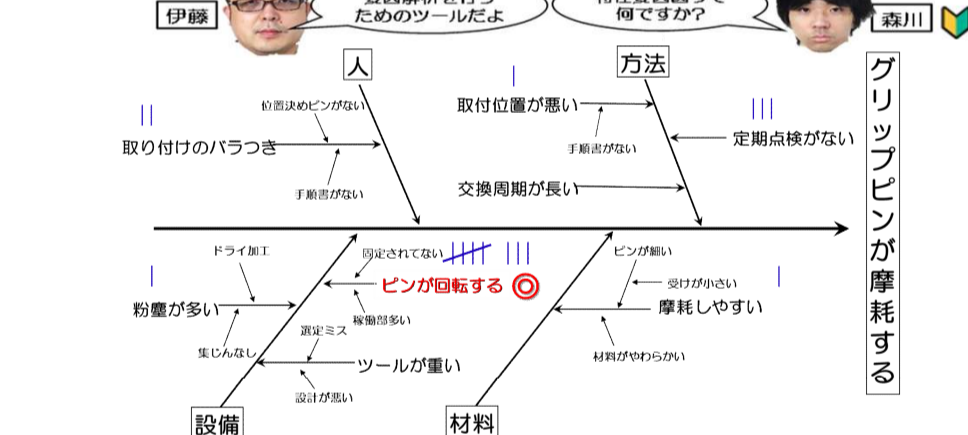
18. 要因解析

ツールが落下する瞬間の動画とグリップ調査の結果から「グリップのピンが摩耗する」について要因解析を行いました。「ピンがツールチェンジ中に回転する」ことで摩耗するということが主要因に挙げられたので、検証してみることにしました。

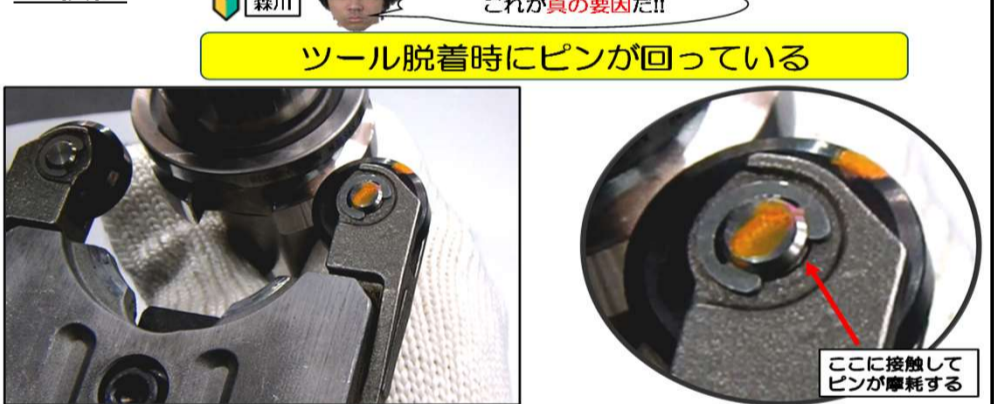
19. 検証

ピンがツールチェンジ中に回転するか確認したいと思いましたが自動運転中はピンの動きが確認できないので、保全の作業場でツールを脱着してみたところ、実際にツールを脱着する際にピンが回転していることが確認できました。この結果から、「ピンが回転している」を真の要因として、対策を行うことにしました。

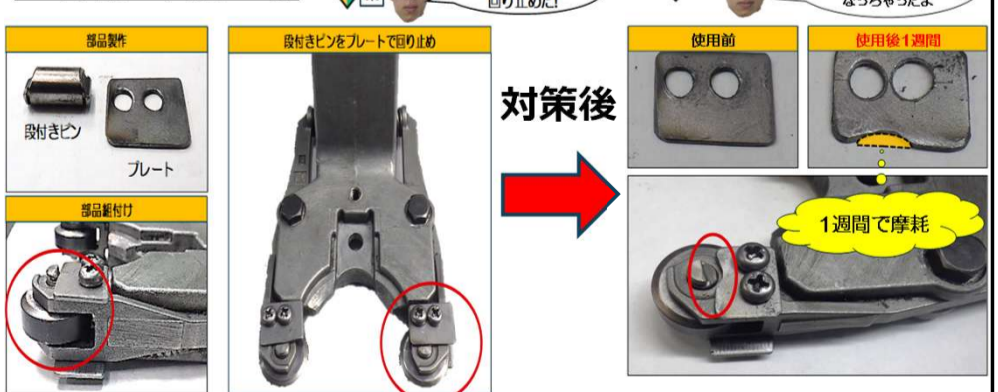
21. 対策の実施

ピンが回転しないように対策として、ピンを段付き加工し、プレートをその段付き部に当てることで回転を防止する構造にしました。しかし、ピンが回転しようとする力でプレートが摩耗し一週間後にはピンが回るようになってしまい失敗です。

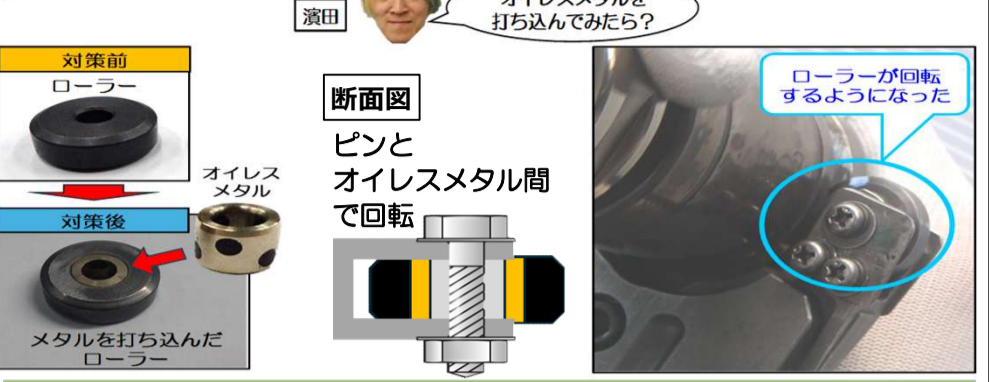
23.対策の実施 ③

東君（若手）がベアの濱田さんに相談したところ、「摩擦が小さいオイルメタルを入れてみたら？」とアドバイスもらったので、一緒にメタルを打ち込んだローラーを製作してもらいました。
製作したローラーをつけて確認してみると、ローラーが回転するようになり、ツールを軽く脱着できるようになりました。
