### 1.会社の紹介

当社は愛知県西尾市に本社をおく自動車部品メーカーで国内、海外に工場があります。私たちのサークルは愛知県蒲郡市の蒲郡工場に所属しています。蒲郡工場では主にカムハウジング・バルブ・デリバリパイプといった製品を製造しています。今回取り組むのはG16エンジンに組み込むカムシャフトです。

サークル員から困りごとの吸い上げをしたところカムシャフトの外径キズに取り組みたいと意見がでました。理由としてはキズが小さく見つけにくい、不良数が多いからなくしたいと声が挙がりました。次に不良数を把握するために工程内の不良をパレート展開してみたところ、外径キズ不良は全体の30%をしめていました。課の方針でもある不良低減活動とも合致しており、『G16カムシャフトにおける外径キズ不良の撲滅』に取り組みました。

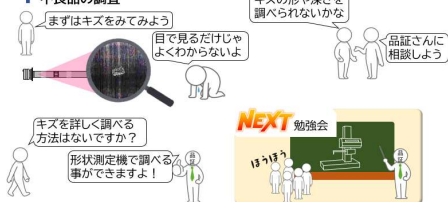
### ■ 不良品の調査

不良品を調査しました。キズの見た目の観察から始めました。  
しかし目で見ただけではわからなく、形や深さを調べる方法を  
品証さんに相談したところ形状測定機があると教えてもらいました。

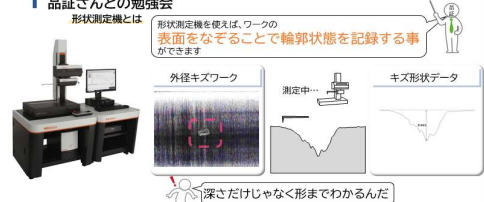
### ■ 品証さんとの勉強会

勉強会を開いていたで、形状測定器を使いワークの表面をなぞることで  
輪郭状態を記録する事を学びました。  
キズ部を測定すると生データとなって形や深さまでわかるようになりました。

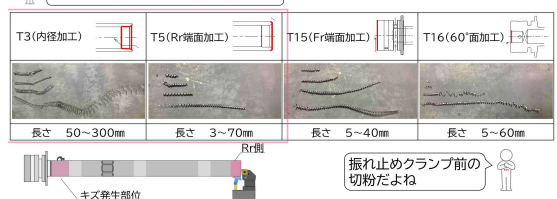
#100切粉調査

100工程で排出された切粉を採取し調査しました。振れ止めクランプ前の切粉と考えるとRr側加工時の切粉が付着していると推測しました。

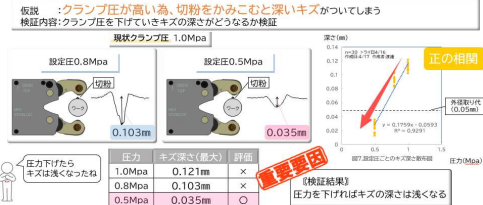
検証No.1

現状のクランプ圧が高い為、切粉のかみこみ時に深くキズがついてしまうのではと考え、圧力を下げキズの深さの変化を検証しました。圧力を下げるとキズ深さも浅くなり重要要因となりました。

検証No.	重要要因	仮説	検証
①	振れ止めのクランプ圧が高い	クランプ圧が高い為切粉をかみこむと深いキズがついてしまう	クランプ圧を下げ切粉をかませキズの深さを検証
②	切粉が細かい	Rr側加工時に排出される細かい切粉がワークに付着しかみこんでいる	切粉を長さ別でワークの上から落とし付着するか検証
