リザーバプレートの頻発停止不良モードは主に5つあり、その中で最も問題となっているのはプレートセットスレ異常がワースト1でした。プレートセットスレ異常を「0」にすることで、不良ロス金額の約73%を削減することにつながるため、我々サークルで取り組むことにしました。

プレートセットスレ異常とは、組付け機にて製品プレートセットする際に何らかの原因でプレートがズレて置かれてしまうことで発生する頻発停止異常です。この異常を例え、皆さんの知っている輪投げが的に向かって投げた輪が入らない事象に似ています。

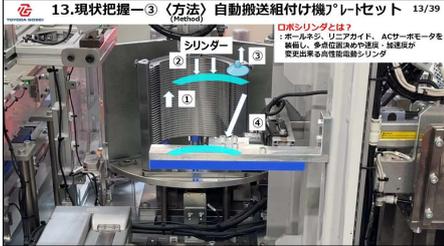
①プレート押上げピンが上昇、吸着位置までプレートを押し上げます。②ロボシリンダが下降 ③プレートを吸着します。④ロボシリンダがプレートセット位置まで移動し、ワークハブレットをセットします。(動画)

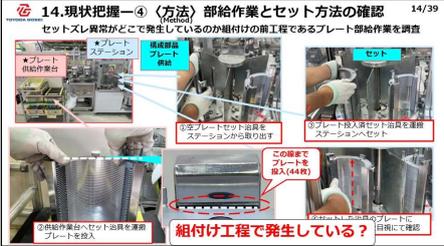
セットスレ異常がどこで発生しているのか、組付けの前工程であるプレート部品供給作業を調査しました。作業はセット治具をステーションへセットした際にプレートの傾きが無いことを目視で確認しており、部品供給作業時にはズレていません。

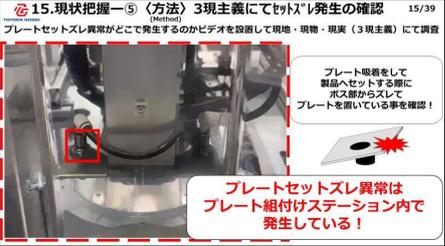
プレートセットスレ異常がどこで発生しているかをビデオを設置して3現主義で調査。結果として、プレートが吸着されて製品へセットされる際に、ボス部からズレてプレートが置かれていることが確認できました。セットスレ異常はプレート組付けステーション内で発生していることが分かりました。

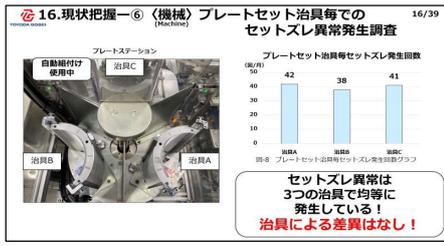
A・B・Cの治具毎にプレートセットスレ異常発生に差異があるのか調査しました。若干のバラツキはあるものの、3つの治具でほぼ均等に異常が発生しており、治具による差異はないことがわかりました。

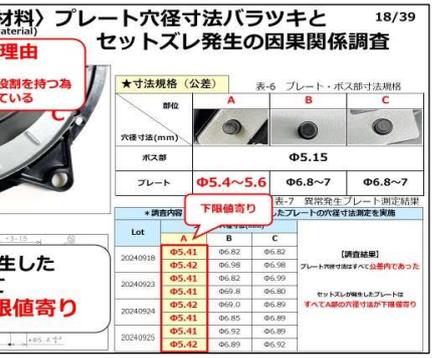
次に、セットスレ異常が発生したプレートの穴径寸法を測定し、バラツキとセットスレ発生原因関係を調査しました。結果として、異常が発生したプレートはすべてA部の穴径寸法が下限値寄りのものばかりであることがわかりました。また、なぜプレートA部の穴径のみ寸法が狭くなっているのか疑問に感じたため、生産技術へ確認したところ、プレートが組付け範囲が図面上で決まっており、A部の穴がその位置決めをする役割を持つため狭く作られていることがわかりました。

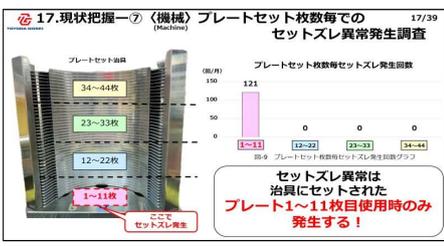
プレートセット枚数ごとのセットスレ異常発生回数の調査をしました。異常は治具にセットされたプレートの1~11枚目の使用時に発生することがわかりました。

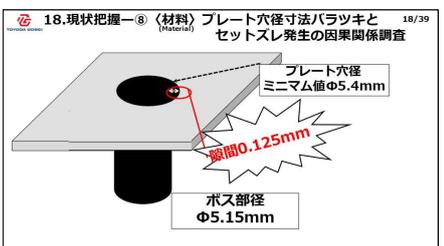
プレートA部の穴径が下限値寄りのものはなぜセットスレが起きやすいのか、ミニマム値であるφ5.4mmの場合を基に計算したところ、プレートセット時の許容範囲が0.125mmしかないため、わずかなズレでセットスレが発生しやすくなっていました。

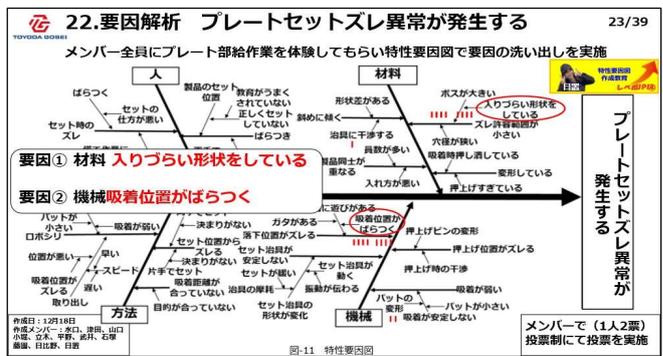
要因を解析するため、メンバーで特性要因図を作成し、要因を洗い出した結果、  
①入りづら形状をしている、②吸着位置がばらつく、という2つの要因を主要因  
として挙げました。
