切口ブローチ切粉飛散対策

ダイドウ カプシキガイシャ
大同プレーンベアリング株式会社(DPB)

【QC活動テーマ】
切口ブローチ切粉飛散対策

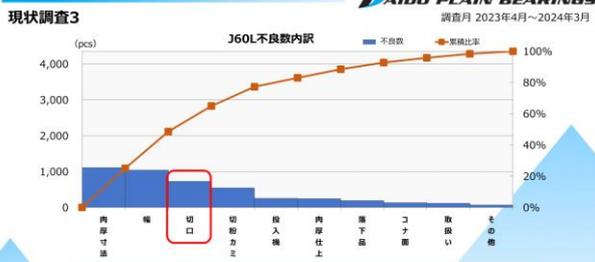
J60Lのワースト不良数は、①肉厚寸法 ②幅 ③切口 ④切粉カミ ⑤投入機の順です。③の項目で切口面切粉カミ不良の発生がある不良項目です。

2024年2月 納入先A社製品で切口面不具合が発生したJM5班 J60Lを対象に、23年度の不良数を調査しました。ワースト不良数は肉厚寸法ですが、『切口不良』が切口不具合発生の可能性のある不良項目です。

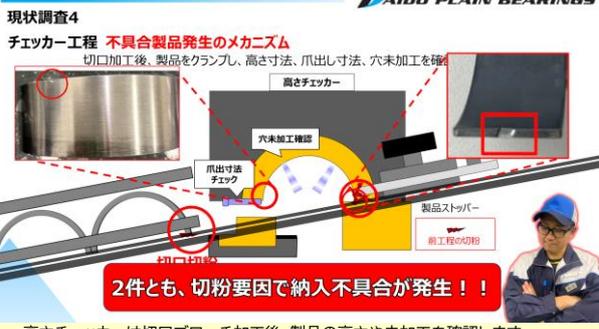
高さチェッカーは切口ブローチ加工後、製品の高さや未加工を確認します。2023年度には納入不具合が2件発生しました。1件目は切粉が切口面に付着したままクランプされ発生。2件目は切粉がストッパーに蓄積し、位置ずれて打痕が発生。いずれも切口ブローチ由来の切粉が原因でした。

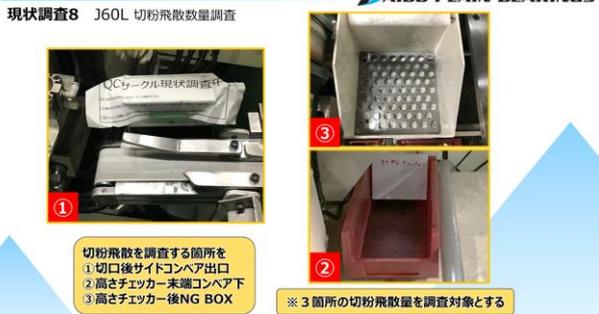
加工製品は左から右に流れていきます。高さチェッカーでOK判定された製品は最終工程の内面ボーリング仕上げへと流れていきます。現状のJ60Lの切口ブローチと高さチェッカー周辺では、切口ブローチから飛散した切粉が様々な場所に飛散しています。

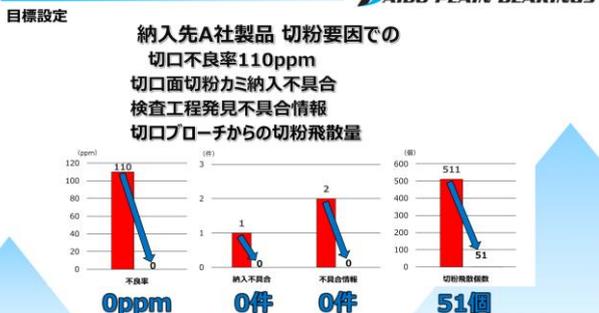
現状調査から目標設定を切口不良率、切口面切粉カミ納入不具合、検査工程発見不具合情報の撲滅、切口ブローチからの切粉飛散量90%削減としました。

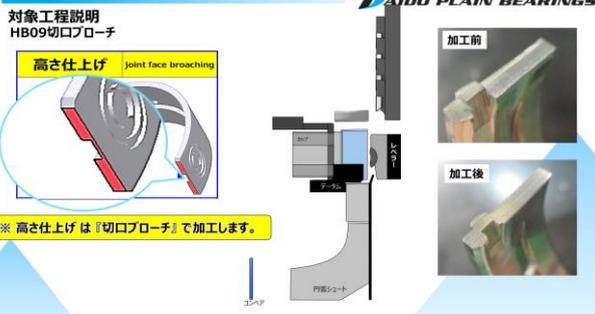
対象工程はロブローチ機で加工します。製品はデータ面に落下し位置決めされ、カップでクランプ後、刃物が下降します。チップ式刃物で切削し、加工を実施。切削後はデータ面が後退し排出されます。

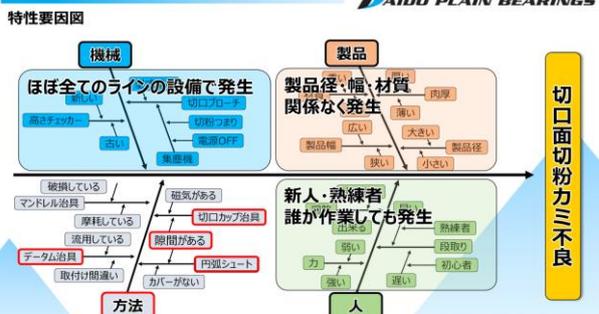
特性要因図で『切口面切粉カミ不良』について調査しました。要因①『方法』に着目し、切口カミ治具や円弧シユートに隙間があることが要因と考え、QC会で話し合うことになりました。

QC会合では切粉飛散の体験談が多く出て、飛散は当然とされ原因を考えていないなどの意見も出ました。なぜなぜ分析の結果、切口加工時の切粉が入る隙間が主な要因と判明しました。

①円弧シュート上部に隙間があり切粉が流れる
②切口カップとデータムに隙間がある
