No. 207 ヒーター故障件数0件へ！建材ラインの故障撲滅活動

ミツ星ベルト株式会社 名古屋工場

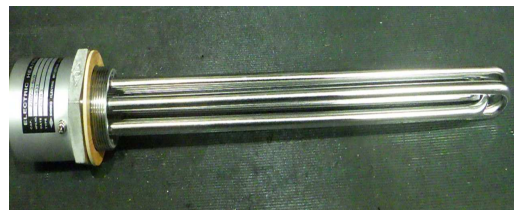
○ 使用ヒーター詳細

温調装置メーカー指定品 ヒーター1本あたり **33,000円**

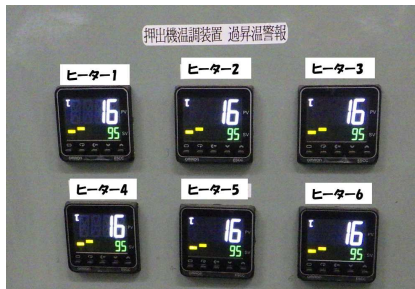
○ 温度調節計の取付

制御盤に温度調節計を取り付けた写真です。

タンク上部の温度を測ることで、戻りの温度センサーよりも、ヒーター過昇温が分かるようになりました。また各タンクに設置することで、どこで問題が発生しているのかもわかるようになりました。
