会社・事業所名（フリガナ）ニッポンセテツ ナゴヤセテツ

日本製鉄(株)名古屋製鉄所

【サークル紹介①】エス・ケー・エルの職場紹介

【テーマ選定①】新製品製造に向けて

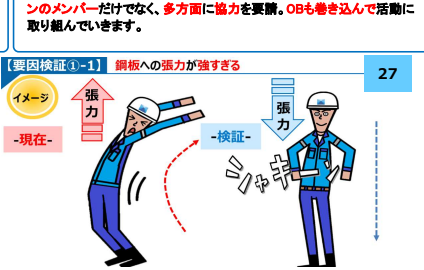
【要因検証①-1】 鋼板への張力が強すぎる

＜イメージ図＞
★張力設定は鋼板の板巾・板厚・材質の3点から計算し手動で入力
