No.	テーマ
211	サブノズル加工工程におけるエラー性能不良の低減

会社・事業所名 (フリガナ)	株式会社 豊田自動織機	発表者名 (フリガナ)
サブノズル加工工程におけるエラー性能不良の低減		
事業部紹介	1/30	職場紹介
<p>隣子を開けてみよ外は広いぞ！</p>

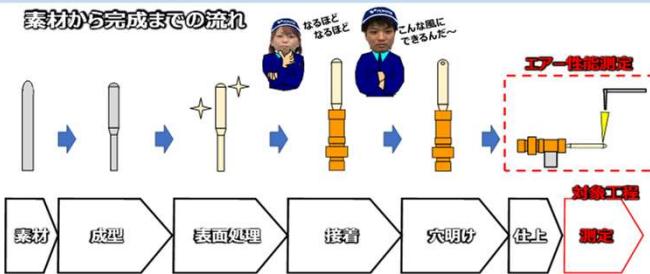
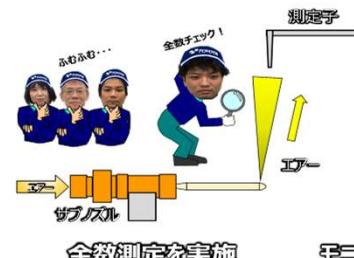
モニターにて「OK/NG」の判定

サブノズルは外製にて作られた素管を成型し表面処理を施したのちホルダーと接着し加工機にて表面に穴を開け最後に今回の対象工程のエア性能測定を実施しています。

エア性能測定とはサブノズルから噴射されたエアが規格内に定まっているかを判定する工程で加工されたサブノズルの全数測定を実施エア性能合格値を基にモニターへ表示された「OK/NG」を見て判定をしています。

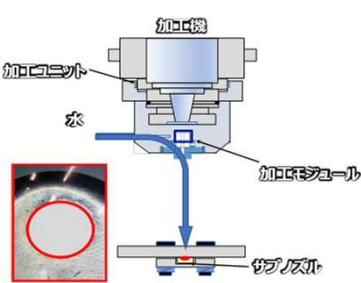
現状把握 穴明け加工方法

4Mの観点からワークの穴明け方法の確認を行いました。ロボットにて搬入されたサブノズルは正面図のように上から挿入します。挿入されたサブノズルは側面図のようにバネの力で固定をされます。高圧の水と共にサブノズル表面に穴明け加工をしています。

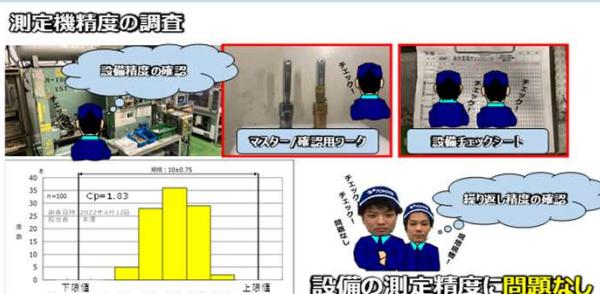
現状把握 設備

エア性能測定機の調査を実施。設備の繰り返し精度を見てみると規格の範囲内に収まっており精度は出ていました。また作業開始前にマスターワークとチェックシートにて確認を実施しており設備の測定精度に問題はありませんでした。

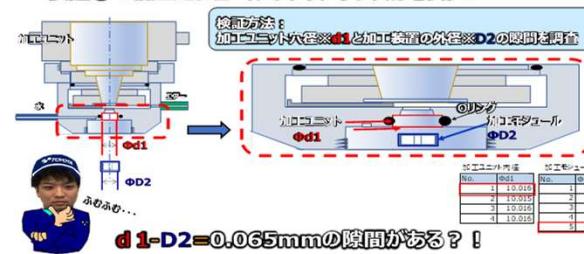
検証①：加工モジュールのクリアランスはどうか？

d 1-D2=0.065mmの隙間がある？！

加工ユニット内径と加工モジュール外径の隙間の調査を実施

それぞれの寸法を測定し隙間を計算したところ最大で0.065mmの隙間があることが判明。またノズルを固定するためにOリングを使用していることが分かりました。

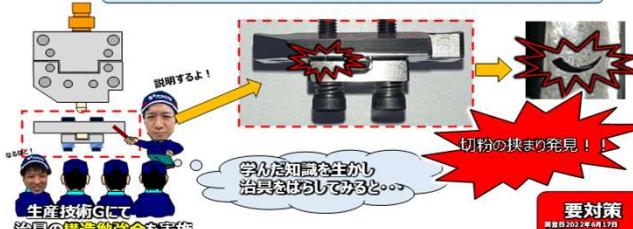
検証：ワークにガタつき生じているのか？

検証方法：形状不良発生時にクランプ治具を調査

形状不良発生時にクランプ状態の確認を実施。クランプされたワークを触ってみると軽く動いた。そこで生産技術Gへ協力を依頼、クランプ治具の固定方法の構造勉強会を実施。学んだ知識を生かし治具を見てみると、治具の隙間に異物が挟まっていることが分かり

挟まっていた異物を見てみると切粉であることが判明

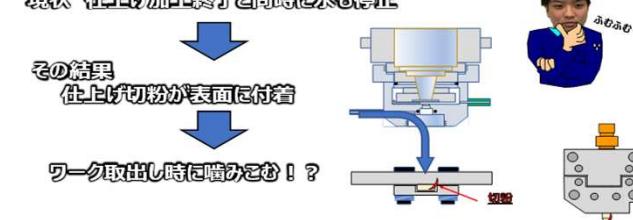
対策②：加工中の切粉が残らないようにする

現状 仕上げ加工終了と同時に水も停止

その結果
仕上げ切粉が表面に付着

加工後の動きについて確認したところ現状 仕上げ加工が終わると同時に水も停止しておりその結果 切粉が表面に付着している事が分かりました。

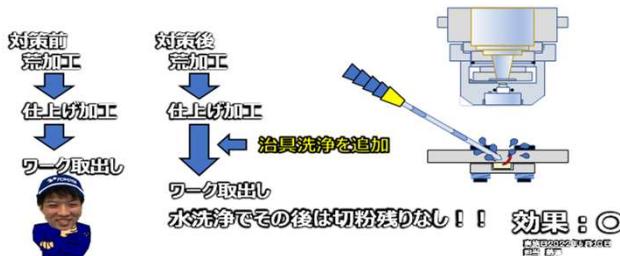
対策②：加工中の切粉が残らないようにする

仕上げ加工後に治具洗浄を追加。

その結果切粉が洗い流され切粉残りが無くなり、効果があることが分かりました。

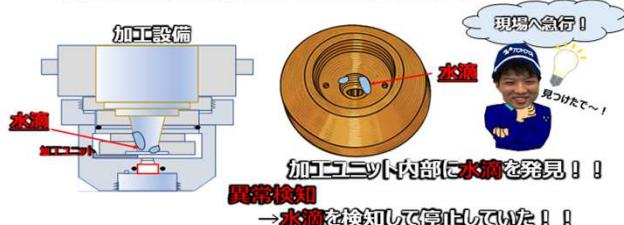
異常検知要因調査

調査内容：異常検知発生時、設備内を調査

異常検知の要因の調査を実施。

異常検知が発生した際に現場へ急行し加工設備を見てみると

加工ユニット内に水滴が入っていることが分かり

この水滴を検知して停止していました。

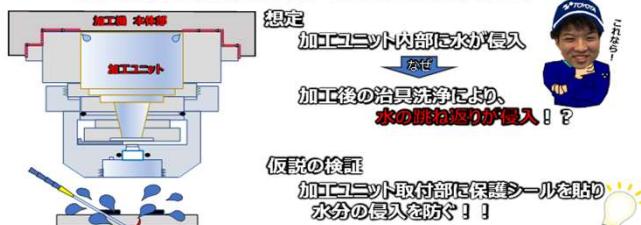
調査内容：なぜ水滴が発生するようになったのか？

なぜ水滴が発生するようになったのかに対し

治具洗浄により水の跳ね返りが侵入しているのではないかと想定

加工ユニット取付部に保護シールを貼り水分の侵入を防ぐことができるのでは

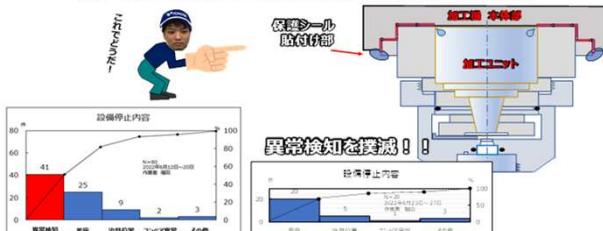
調査内容：加工コニット取付部に保護シールを貼る

加工ユニット取り付け部に保護シールを貼り検証を実施。

その結果異常検知が発生することが無くなり

対策を実施。加工ユニット取付け面にOリングを追加

加工モジュールと同様にOリングの選定を行い実施したこと

水分の侵入が無くなり効果を出すことが出来ました。
