発表No. 104 テーマ **自動車用電線 断線ゼロへの挑戦**
～現地、現物でしっかり事実～

会社・事業所名(フリガナ) 発表者名(フリガナ)
 スミトモ デンソウ カブシキ カイシャ スズカ セイサクショ イグチ コウスケ
住友電装株式会社 鈴鹿製作所 **井口 康佑**

テーマ： 自動車用電線 断線ゼロへの挑戦
～現地、現物でしっかり事実～

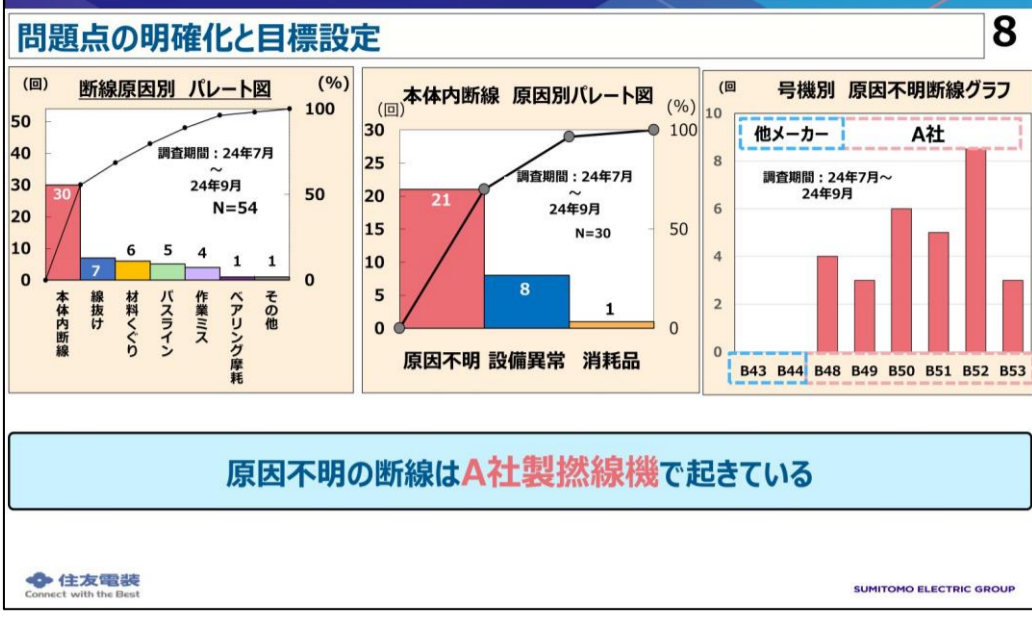
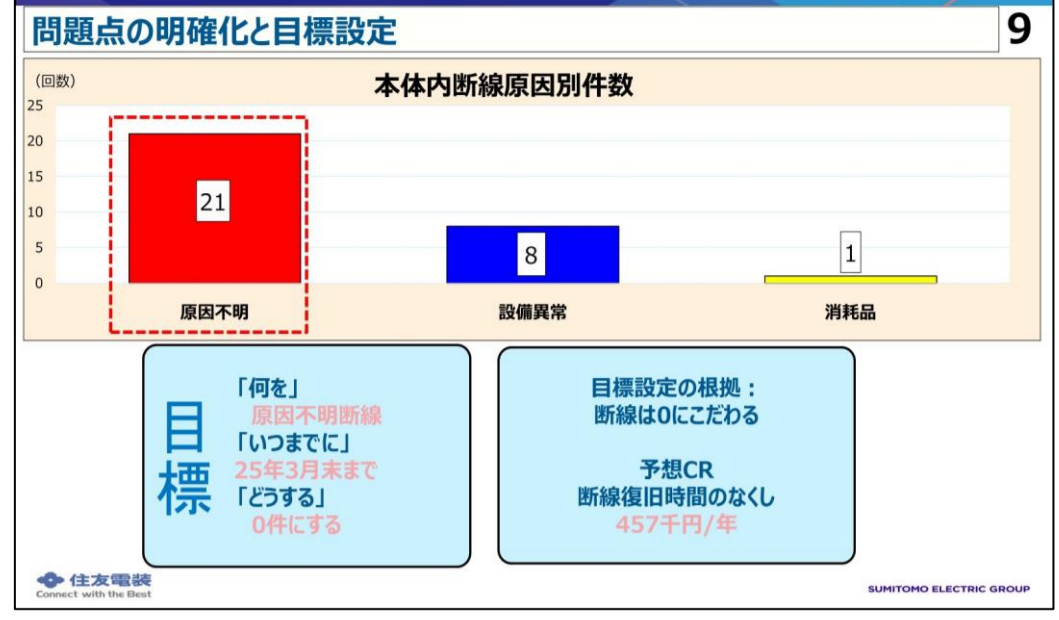
撚線機の断線を分析した結果、本体内断線が最も多く、その中で原因不明の断線が最多でした。さらに、原因不明の断線は、A社製撚線機のみで発生していることが分かりました。

今回のターゲットは本体内断線の中で最も件数が多い原因不明の断線に取り組みます。

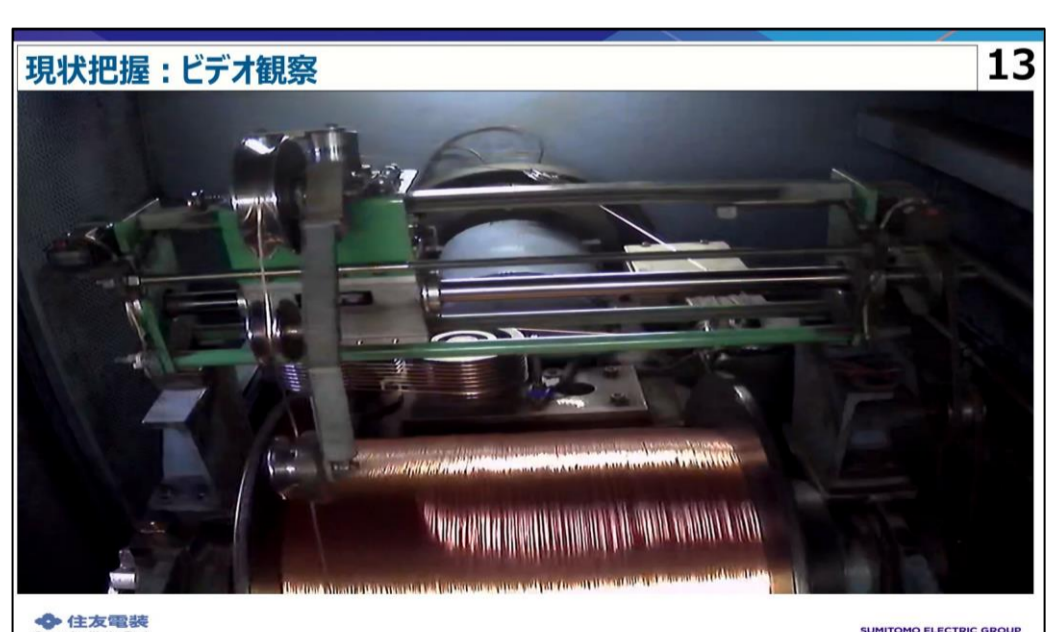
断線調査表

断線の発生は品種、号機関係なく消耗品に問題はない

断線は⑦キャプスタンで起きている

断線調査表を作成し、作業者間の認識差をなくすため各部位に番号を付けて調査しました。その結果、断線は品種や号機に関係なく、消耗品に問題はなく、断線箇所は⑦のキャプスタンで起きていることが分かりました。

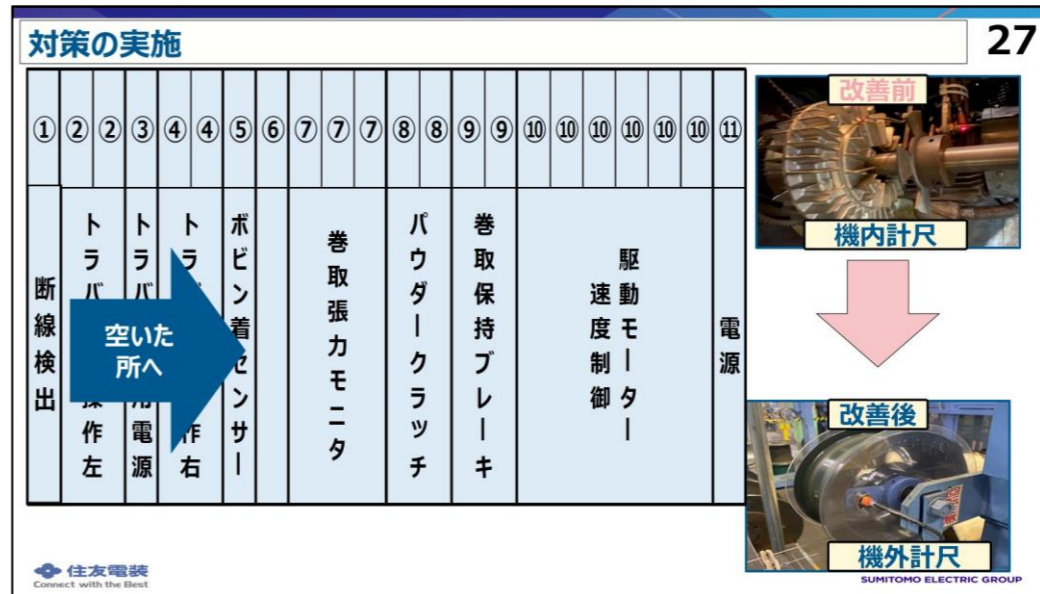
対策内容をご説明します。計尺カウンターを機外に移設し、給電リングのレーンを一つ空けました。その空いたレーンに移設し、問題のあったレーンは未使用とすることにしました。

対策案をマトリクス図にまとめ、各項目で評価を行いました。その結果、給電リングレーンの移行が最も効果的であると判断し、対策を進めることにしました。

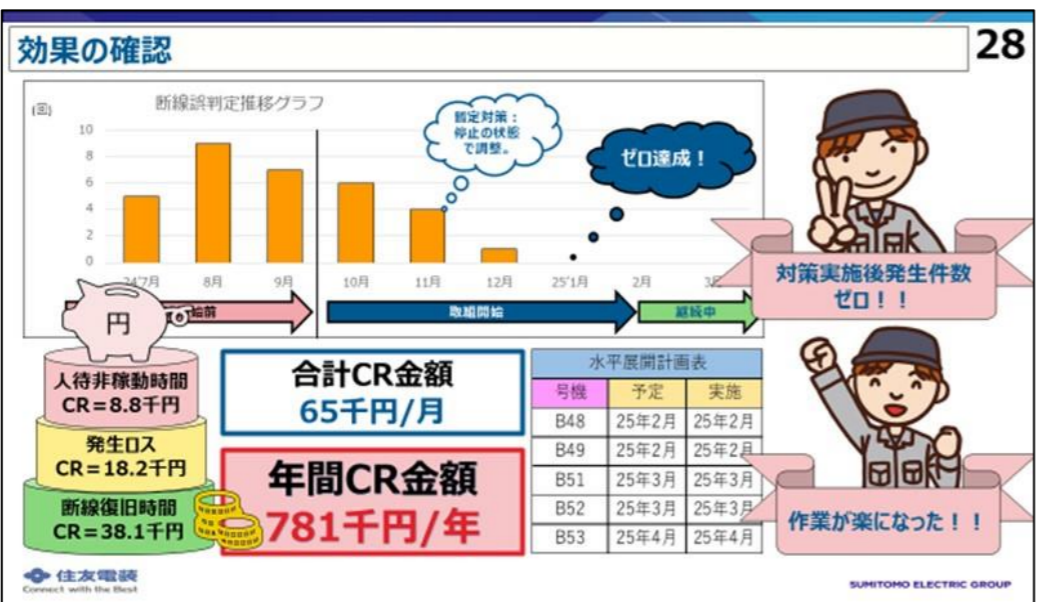
その結果、1月より対策を実施し、目標の発生件数ゼロを達成することができました。効果金額はご覧の通りです。断線復旧時間：38.1千円、発生ロス：18.2千円、人待ち非稼働時間：8.8千円。合計で月あたり65千円、年間では約781千円の効果が見込まれます。
