溶接作業場 火災発生の未然防止

カヤバ株式会社 (カヤバ カブシキカイシャ)

カヤバ(株) 総務・人事本部 人財育成センター

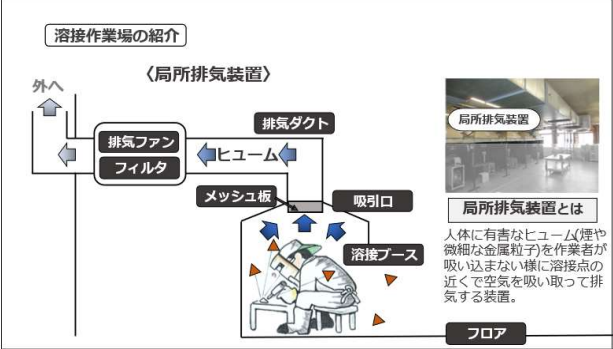
各溶接機には局所排気装置が付いており、溶接時に発生する有害物質を外へ排出している。
