# ドラムフォワードライン アンローダークランプ不良の撲滅

ジャトコカブシキガイシャ  
**ジャトコ株式会社 蒲原工場**

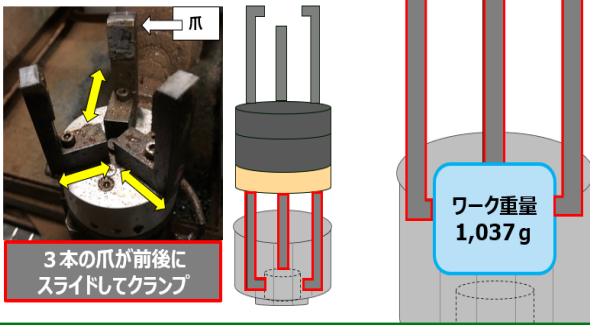
現状把握③ ■クランプ方法の確認

3本の爪が前後にスライドしてクランプ  
反転時やワークが下向きで落下のおそれあり

まずはじめにクランプ方法を確認しました。3本の爪が前後にスライドすることによりワーク内側のインナー外径を押しえてクランプします。ワークの重量は1,037グラムあり、ワークを掴んだまま移動や反転をするため、ワークが下向きになると遠心力や重力の影響で滑って落下の恐れがあります。

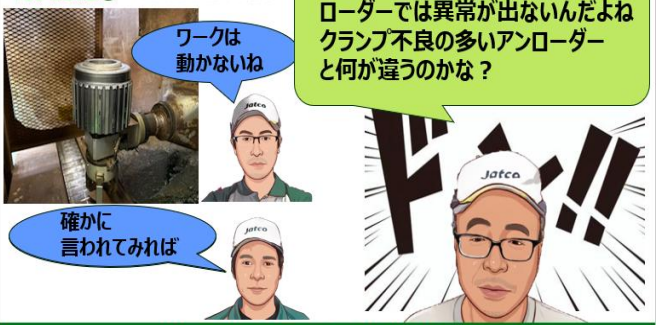
現状把握④ ■クランプ状態の確認

異常の出ないローダー側と比較してみる

そこでクランプの状態を確認しました。実際にワークをクランプさせてみましたがワークは動きませんでした。少し行き詰って悩んでいると、ベテランの渡辺さんが「ローダー側では異常は出ないんだよね？クランプ不良の多いローダーと何が違うのかな？」、確かに言われてみればその通りです。異常の出ないローダー側と比較してみました。

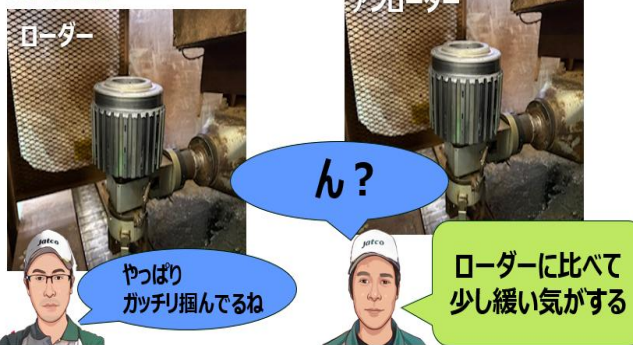
現状把握⑤

ローダーとアンローダーでクランプ状態を繰り返し確認してみる

ローダー側でも同様にワークをクランプさせた状態を確認してみましたがもちろんワークは動きませんでした。今度は同じワークをアンローダーでクランプしてみると・・・ん？動きはしないけどローダーに比べて少しゆるい気がします。比較してみるとでビミョーな違いに気づくことができました。ローダーとアンローダーでクランプ状態を繰り返し確認してみることにしました。

すると、ローダーでは常にワークが動かないのに対してアンローダーの方はワークが動いてしまうことが2回発生しました。原因はアンローダークランプ時にワークが動いてしまうということがわかりました。

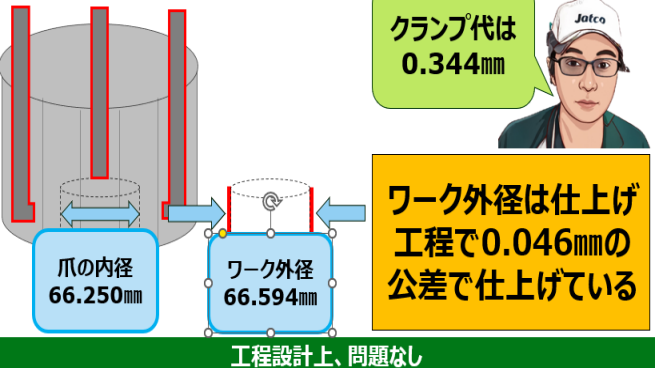
要因の解析② ■クランプ代の確認

工程設計上、問題なし

まずはじめにクランプ代の確認をしました。爪が閉まった状態で内径を確認してみると66.250mmだったのに対してワークの外径は66.594mmでクランプ代は0.344mmでした。ワーク外径は仕上げ工程で0.046mmの公差で仕上げられているので、工程設計上問題ないことがわかりました。

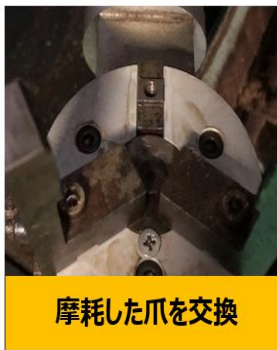
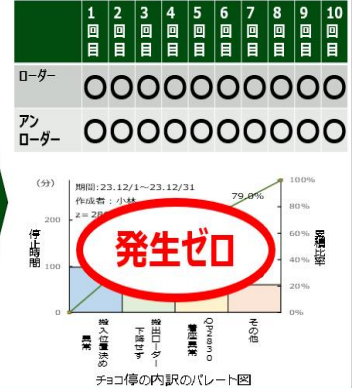
対策の検討と実施②

摩耗した爪を交換

アンローダークランプ不良の発生はゼロになり目標達成!!

摩耗したクランプ爪一式を新品に交換しました。異常摩耗がなくなったことでクランプ時にワークは動かなくなり、アンローダークランプ不良の発生もゼロになり、目標達成です。

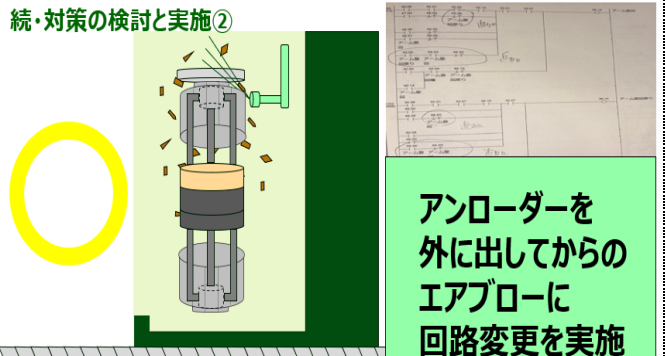
続・対策の検討と実施②

安全と連携してチャックスライド部への切粉侵入を撲滅!!

対策として、着座面のエアブロー時にアンローダーを外に出してからエアブローをするように安全に依頼し、ラダー図の変更による回路変更を実施。これによりアンローダーへの切粉の飛散はなくなり、チャックスライド部への切粉の侵入もなくなりました。

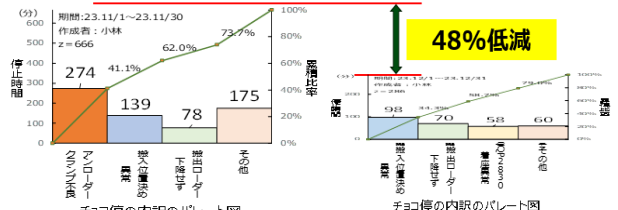
効果の確認

チョコ停の内訳のバレット図

有形効果 ①チョコ停ロス時間の低減+②爪一式の治具費、交換時間  
=合計142,532円/年

効果の確認です。アンローダークランプ不良の発生が0になり、チョコ停ロスは48%低減することができました。有形効果はアンローダークランプ不良とクランプ爪の交換が無くなり、年間14万2千5百32円の効果、無形効果として駆動部に体を入れての作業や落下による品質不良への不安を解消することができました。
