天井搭載機 ライン停止0分への道

会社・事業所名(フリガナ)
トヨタシャタイカブシキカイシャ イナビコウジョウ
トヨタ車体株式会社 いなべ工場

発表者名(フリガナ) ナカイ シンイチ
中居 真一

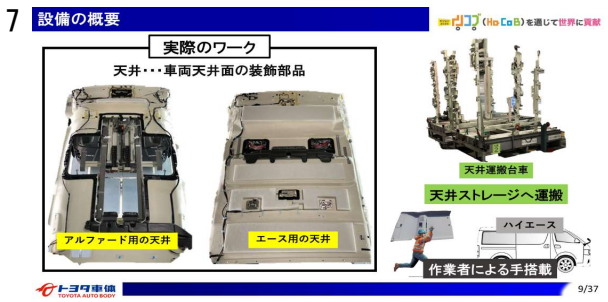
天井搭載機はアルファードとエースで使用しており、車両の天井面にある装飾部品の取り付けを行っています。実際のワークの写真です。この2種類のワークを天井運搬台車に乗せて天井ストレージに投入します。ハイエースは搭載機を使用せず、作業員によって天井を手搭載します。

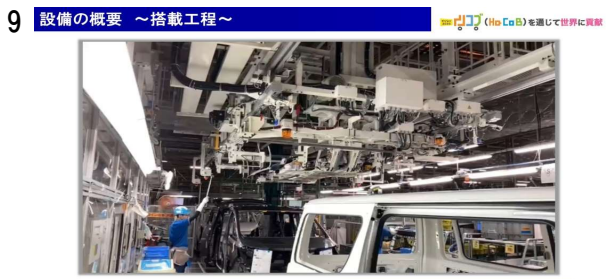
ここで実際の搭載機の動きを見てもらいたいと思います。動画は天井搭載機がコンベアから運転信号をもらい、コンベアと搭載機が同期前進している所から始まります。まずオペレーターが紐スイッチを引っ張り、搭載機が車両に進入しワークを取り付けます。ワーク取り付け後、再度紐スイッチを引っ張ると、搭載機が原位置へ戻ります。

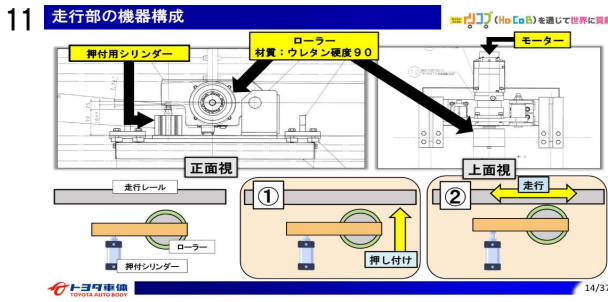
走行部の機器構成です。駆動にはサーボモーターを使用しています。ローラーはレールの下面にいたるため押し付けシリンダーでローラーをレールに押し付け、モーターによって回転し走行します。

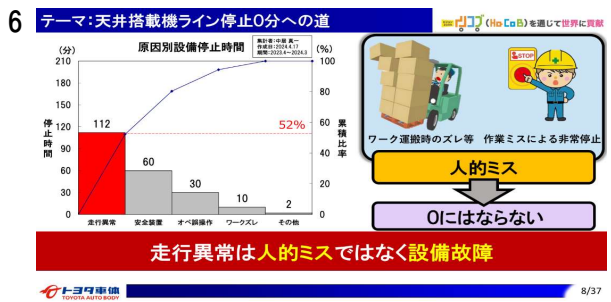
天井搭載機のライン停止を原因別に解析したところ、少ない順から「ワークズレ」「オペ誤操作」「安全装置」そして「走行異常」、「走行異常」は112分と全体の52%を占めています。走行異常を除く下位3つは作業員によるミスです。これらは人が関わる故、0にするのは難しいですが走行異常は設備本質問題であり、0にすることができます。天井搭載機のライン停止を減少させ、設備非稼働率0.5%達成に貢献したいと思いこのテーマを設定しました。

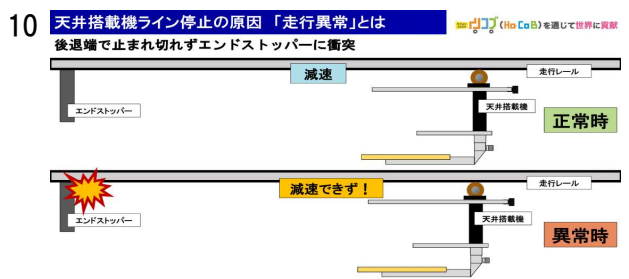
天井搭載機の走行異常内容は後退端で止まり切れずエンドストッパーに衝突することです。正常時は後退端の手前で減速し、ゆっくりと後退端へ向かい停止します。異常時は後退端で止まる前の減速ができず、後退端を勢よく超えてしまいエンドストッパーに衝突します。

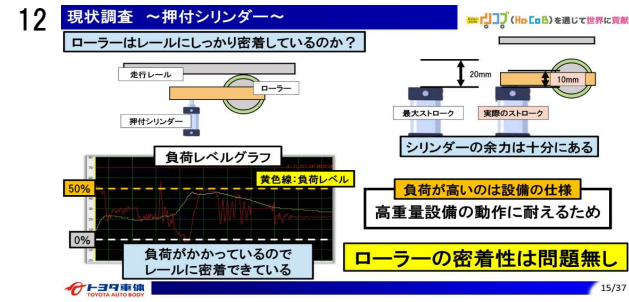
異常発生時設備の要因としてレールとの密着性を確認しました。押付シリンダーは常に上昇側に出るようになっており、最大ストロークよりも10ミリ短く使っております。これはローラーが摩耗するにつれて外径が減ってもその分押し付けられるように設計されています。また密着具合はモーターの負荷レベルをもとに、常に負荷がかかっているのにしっかり密着し押し付けられていると判断しました。

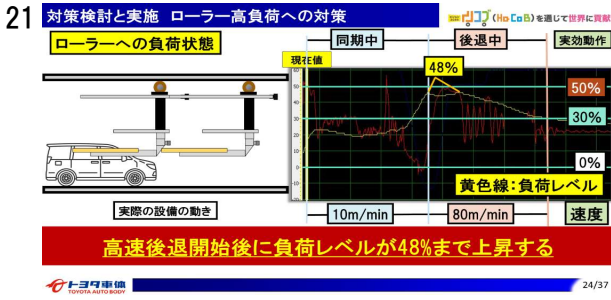
現状の負荷はどのくらいかっているのかを詳しく確認すると右図はモーターのグラフです。黄色線に注目してください。負荷レベルが車両取り付け後の高速後退時に一番大きくなっており、1サイクルの中で一番ローラーに負荷が掛かっていることが分かりました。

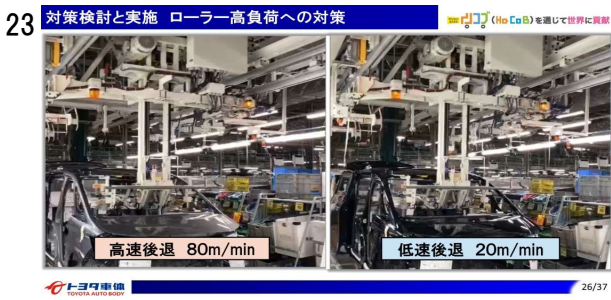
実際の映像がこちらです。左側が従来の高速後退で右側が低速後退です。高速後退はもう原位置まで戻っていますが低速はまだ原位置ではありません。

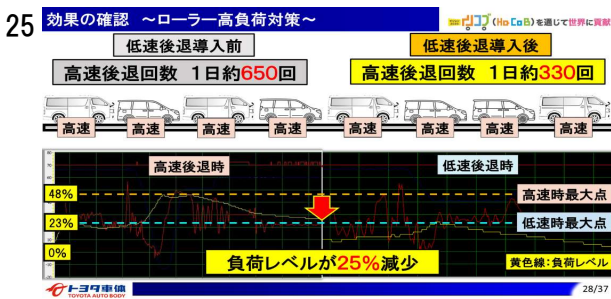
高速後退の回数も一日平均650回から330回までへらすことができ、低速後退時のグラフを確認すると高速後退時に比べて負荷レベルが50%から25%に低減。負荷を大幅に削減することが出来ました。

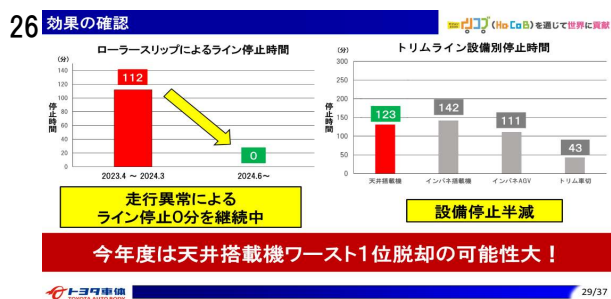
対策後の24年6月以降走行異常によるライン停止は0分になり、現在も継続中です。これで天井搭載機の異常を従来の半分に抑えることができます。

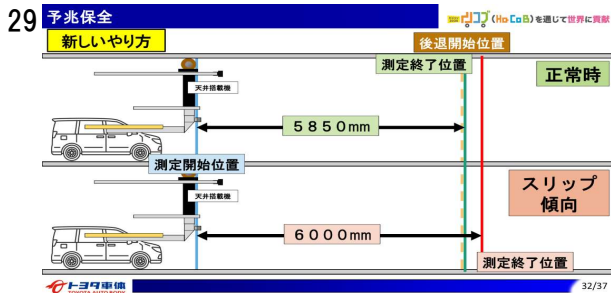
そこで新しいやり方に変更しました。
 内容は天井搭載機とコンベアが同期したタイミングを測定開始位置とします。
 搭載機が後退開始地点に到着すると、搭載機が原位置まで戻ります。
 そこで実際に後退が始まった地点を測定終了位置にします。スリップ傾向の際は
 搭載機が後退開始位置に到着して後退しようしますが、スリップするので若干後退
 開始位置がずれます。
 この距離の差を日常点検で判別できるようにエンコーダーを設置しました。

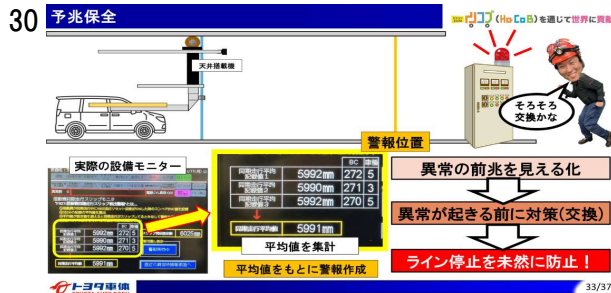
これを利用し、スリップ傾向にあるのを可視化できるように警告位置を設定しました。
 搭載機がこの警告位置を超えると、発報し私たちが気づけるようにしました。
 警告位置は走行時の距離を集計し、平均をもとに作成しています。
 これでスリップし始めを数値として明確にすることができました。
