### 1. 会社紹介

## 5. 選定理由①

各設備の年間休止時間を調べた結果、3号と糸面が多いことが分かり3号について、その内訳を詳しく調査。その結果、ブリー交換作業が一番時間がかかっており、このテーマに取り組むことにしました。

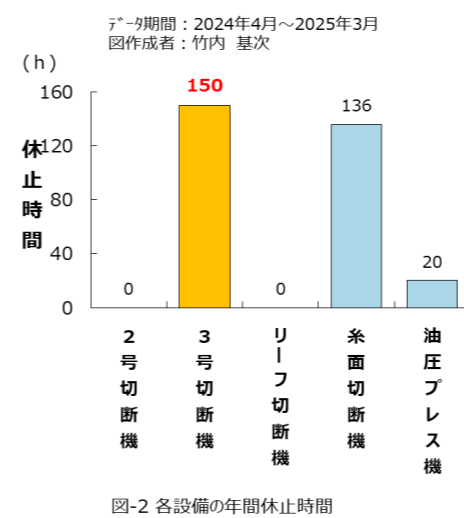
図-2 各設備の年間休止時間

各設備の年間休止時間

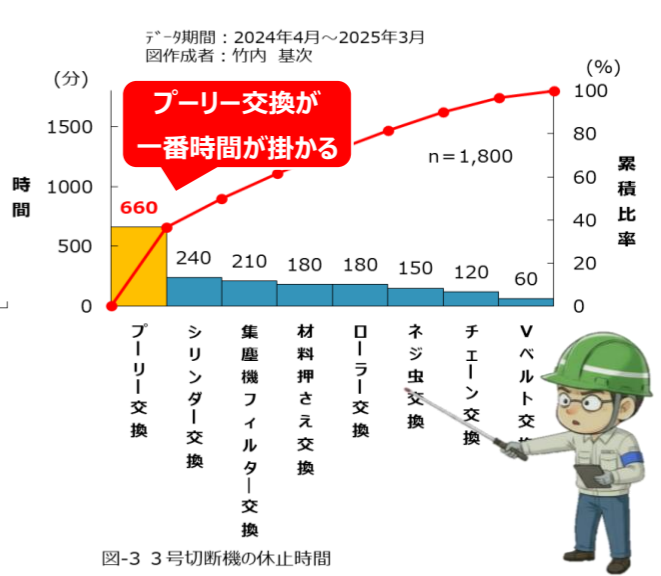
図-3 3号切断機の休止時間

3号切断機の休止時間

ブリー交換作業は定時間で終わらず、残業になる作業

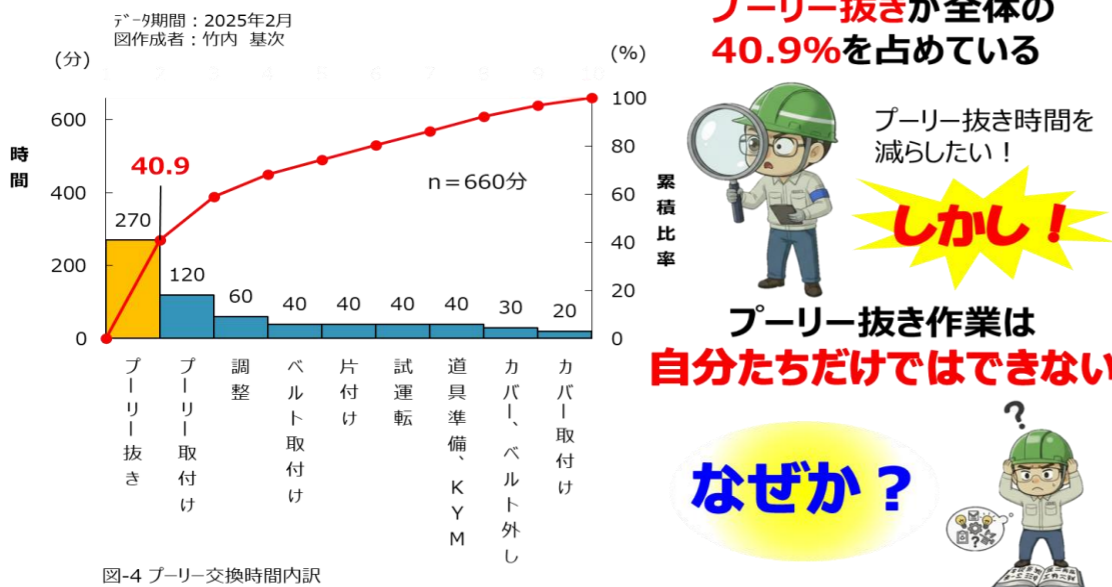
図-4 ブリー交換時間内訳

ブリー抜き作業が全体の40.9%かかっていること問題

ブリー抜きの作業が全体の40.9%かかっており、一番時間のかかる作業となっています。しかし、ブリー抜き作業は自分たちだけではできません。

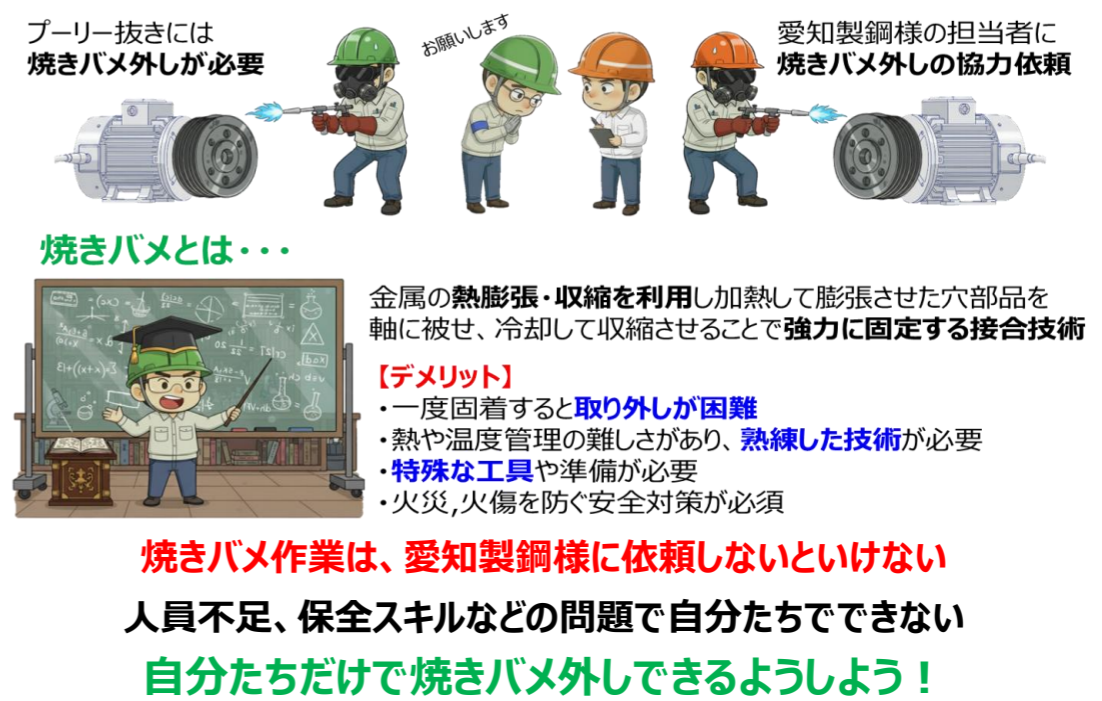
自分たちだけでブリー抜き作業ができない問題とは...

ブリー抜きには焼きバメ外しが必要で、特殊な方法で行うため知識や経験のない私たちでは難しい。焼きバメ外しだけは愛知製鋼様に依頼していました。なんとか自分たちでもできるようにしようとなりました。

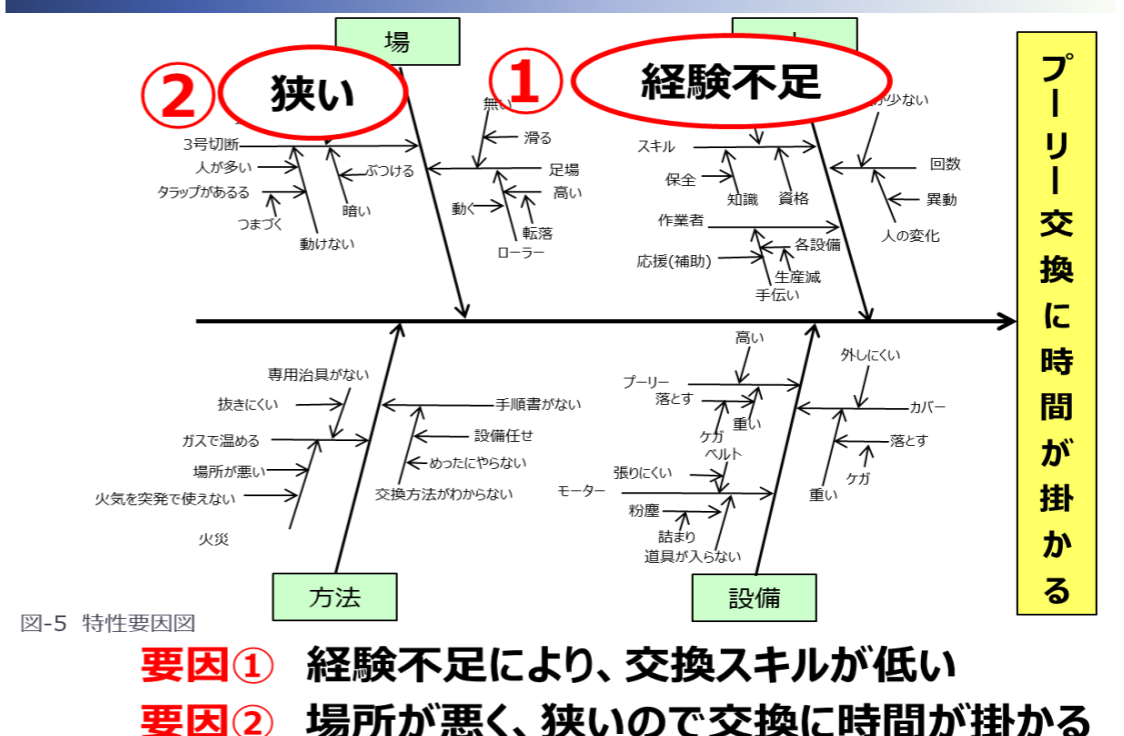
要因を洗い出した結果、要因① 経験不足により交換スキルが低い  
要因② 場所が悪く、狭いので交換に時間が掛かる  
この2点を主な要因として挙げることにしました。

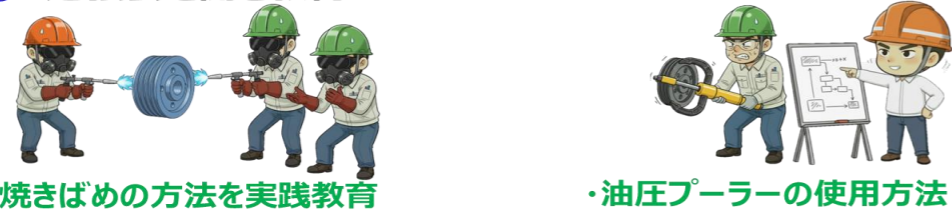
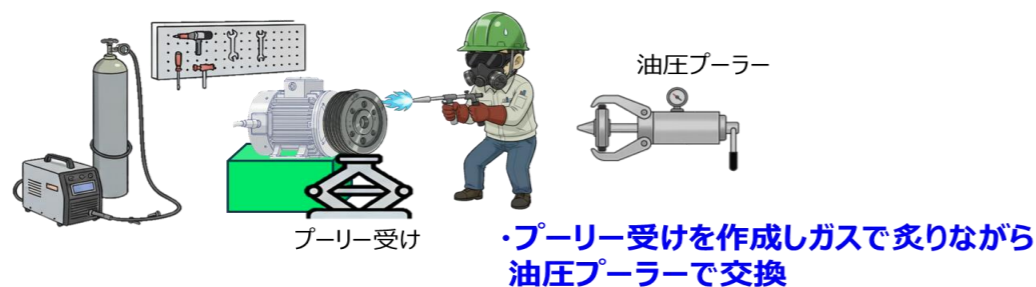
前より楽に交換できた この方法の時間を測定してみよう

焼きばめの方法や油圧プーラーの使い方について実践教育を受けました。また、モーターごと整備場に運び、受け台と油圧プーラー、ガス加熱で交換。この方法で時間測定することにしました。

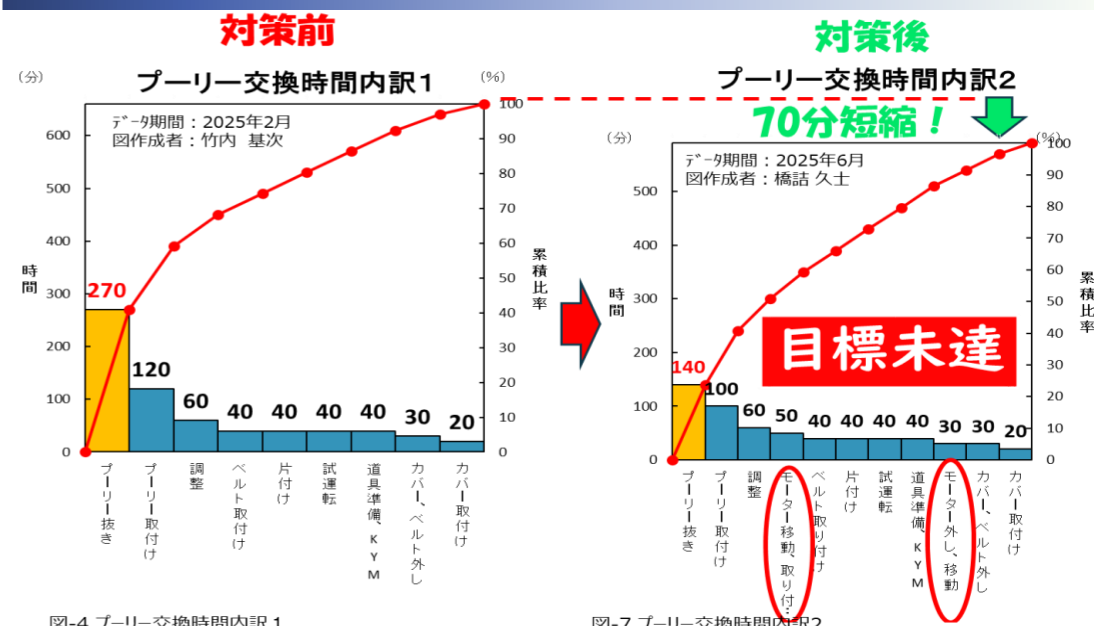
11時間から9時間50分になったが 目標の8時間に届かない

プーリー抜きの時間は、270分から140分へ大幅に短縮できましたが目標である8時間に対し、結果は9時間50分となり目標未達。改めて対策を考え直すことにしました。

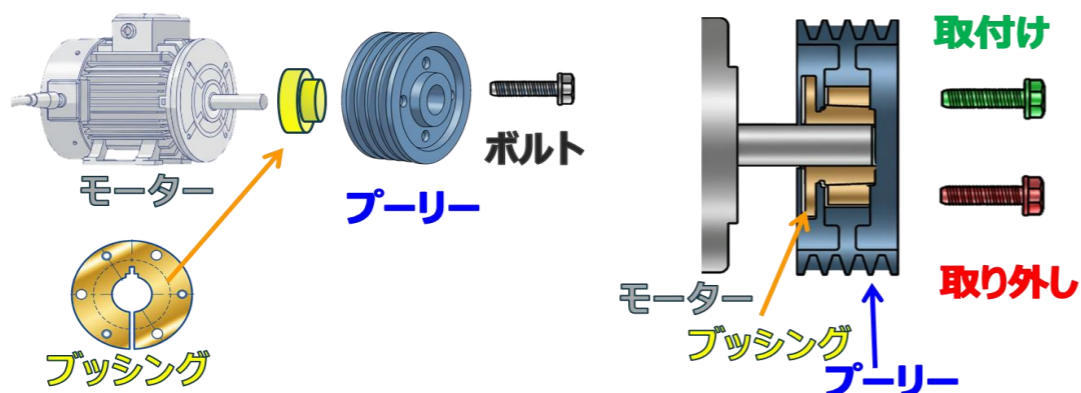
分割式プーリーはブッシングプーリーとも呼ばれています

分割プーリーは、ボルトを締め込むとボルトがブッシング部分を突き押し事で簡単に外すことができます

取り付けには全く問題なく、取り外しもスムーズにできた

分割式プーリーはブッシングプーリーとも呼ばれ、取付はボルトを締めるだけ。取外しは取付けられていたボルトを取外し用の穴へ締め込むと簡単にプーリーを押し出して外すことができます。

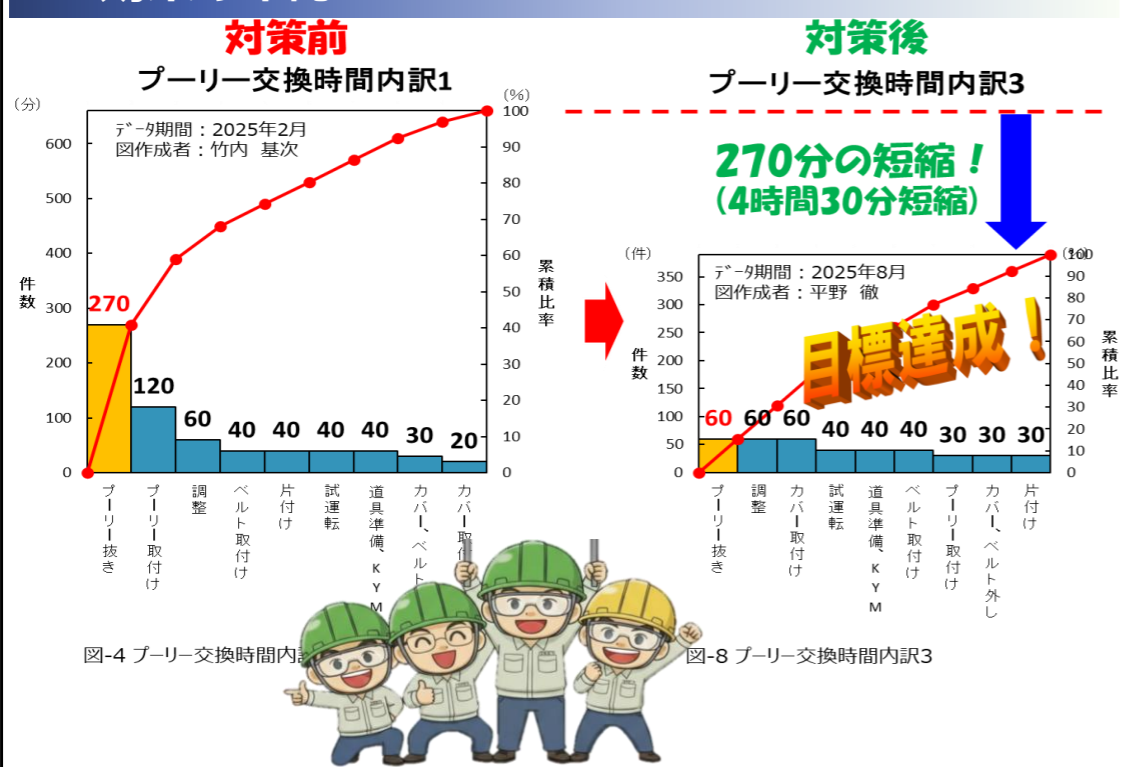
対策前では270分掛かっていたプーリー抜きの時間が60分に短縮。プーリー交換全体で、6時間30分で交換できるようになり目標達成。時間に余裕を持って安全に作業ができるようになりました。
