テーマの選定

超音波発振異常の発生状況

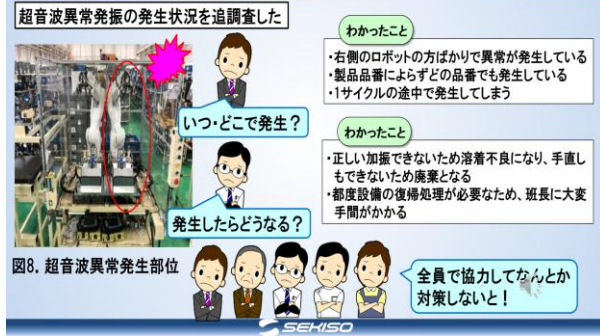
図8. 超音波異常発生部位

超音波異常発振の発生状況2
