# オイルドレン交換作業の改善

トヨタ自動車株式会社 本社テクニカルセンター

オイルドレン交換作業の改善  
(3K作業の撲滅)

車両技術開発部 熱・燃費試験課 冷却試験係

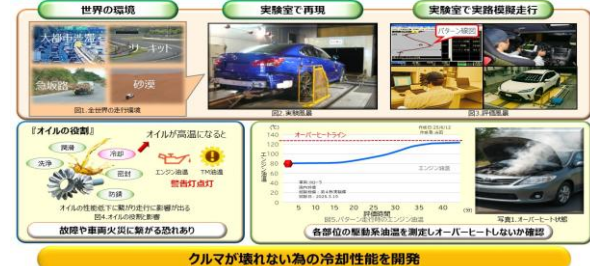
### 2.職場紹介

私たちは、車両の冷却性能を担当しており、世界の環境を実験室で再現し実路模倣走行を行っています。次に計測しているオイルですが洗浄、潤滑、冷却、密封、防錆の役割を担っており、オイルが高温になると性能が低下し故障や車両火災に繋がる恐れがあります。そのため各部位の駆動系油温を計測し、オーバーヒートしないか確認。車が壊れない為の冷却性能を開発しています。

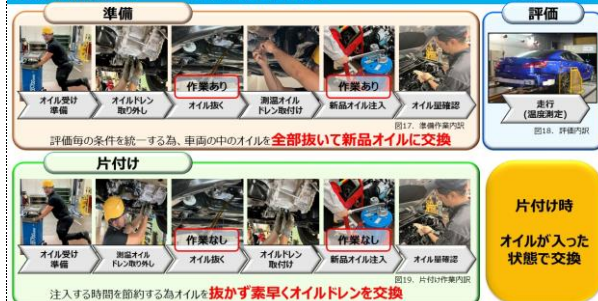
【油温測定評価手順】

次にこの作業の評価手順について、準備は評価毎の条件を統一するため、新品オイルに交換する必要があり、オイルドレン取り外し、オイルを抜く、測定用ドレンボルト取り付け、新品オイルを注入し、量を確認します。

終了後片付け作業を行います、時間を節約するためオイルが入った状態で素早くオイルドレンの交換作業を行っています。

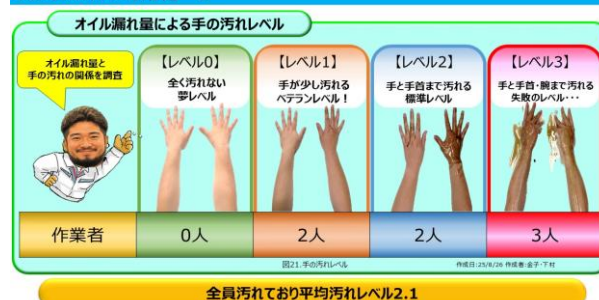
## 12.攻め所の明確化 2

オイル漏れ量による手の汚れレベルを0～3に分類すると手が少し汚れるレベル1が2人、手と手首まで汚れるレベル2が2人、手と手首、腕まで汚れるレベル3が3人となり全員汚れています。平均汚れレベルは2.1となりました。

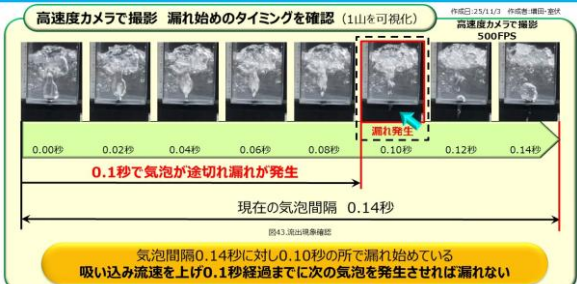
## 23. 成功シナリオの追求 障害の予測と排除5

では、どれくらい気泡の発生を速くすればいいのか  
さらに高速度カメラで撮影し確認 気泡間隔0.14秒に対して0.1秒の所で漏れ始めている 吸込み流速を上げ0.1秒経過までに次の気泡が発生させれば漏れないとわかりました。

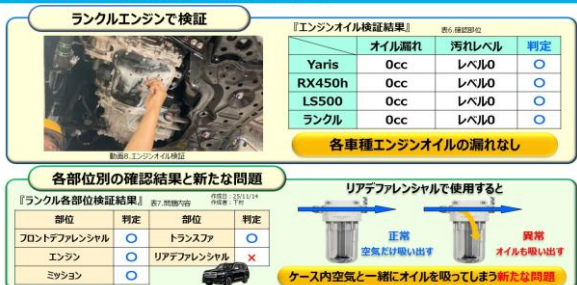
## 27. 成功シナリオの追求 成功シナリオの実施2

ランクル エンジンで実際に検証！！  
オイルが漏れなくなりました！！  
動画をご覧ください。  
各車種でも同様に検証を行った結果、  
エンジンオイルが漏れることはありませんでした！  
次に、ランクルの各部別検証結果からリアデファレンシャルの  
ケース内の空気と一緒にオイルを吸ってしまい、新たな問題が発生！
