No.	テーマ
110	検査治具の故障件数低減～エアバックハーネスの断線撲滅～

会社・事業所名 (フリガナ)	発表者名 (フリガナ)
株式会社コベルク いなべ工場	小川 紗采

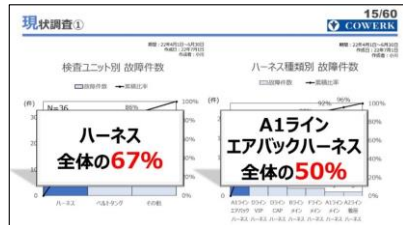
次に現状調査に移ります。22年度の4月から6月末までの検査ユニット別で故障件数を調査したところ、ハーネスが全体の67%を占めており、ハーネスの中でもA1ラインのエアバックハーネスが全体の50%を占めているということがわかりました。

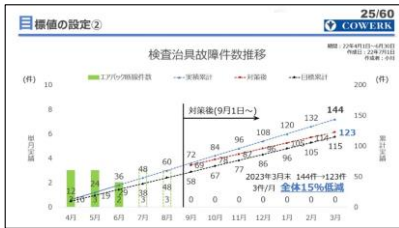
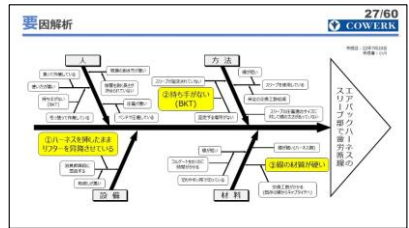
22年度の4月から6月末まで毎月約3件発生していた断線件数を、対策後の9月から0件にすることができれば、検査治具の故障件数全体の15%低減することができます。

次に目標値の設定に移ります。A1ラインのエアバックハーネスの断線件数を22年8月末までに、月0件を目指し活動するという目標を立てました。

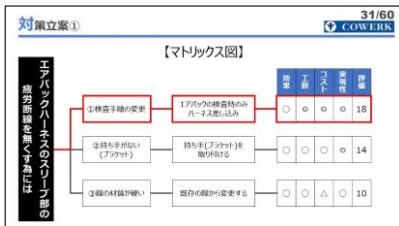
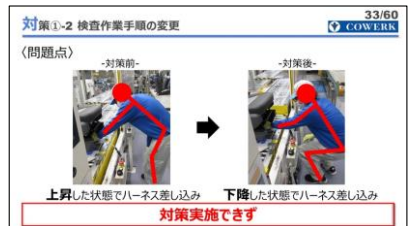
1つ目にハーネスを挿したままリフターを昇降させている事について調査したところリフターを昇降時ハーネスが動いてしまうため、スリーブの圧着部が屈曲し、負荷が掛かっているということがわかりました。

2つ目に持ち手プラケットがついていないことについて調査したところ、ハーネスを製品から抜く際電線部を掴んでいる為スリーブの圧着部が屈曲し、負荷が掛かっているということがわかりました。

3つ目に線の材質が硬いことについて調査したところ、エアバックハーネスは車両に合わせて選定したAVSSという電線を使用しており、その他のハーネスや設備で使用されているVCTFという電線よりも素線が太く硬い為、屈曲に弱く断線しやすいということがわかりました。

3つの要因をマトリックス図に落とし込み、効果・工数・コスト・実現性で評価したところ、エアバックの検査時のみハーネス差し込みが最も点数が高かった為、まずは検査手順の変更について対策を行いました。

対策前の手順では、ハーネスを挿した状態でリフターを昇降させていましたが対策後の手順では、ハーネスを抜いた状態でリフターを昇降させることで、スリーブの圧着部が屈曲せず負荷をなくすることができる為、検査班に手順を変更してもらうよう依頼書を提出しました。

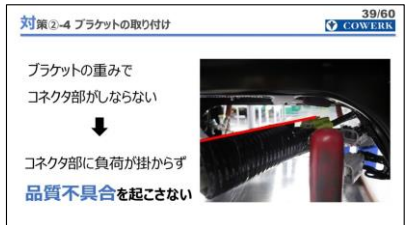
製品でトライしたところ、ブラケットを軽量化したことでコネクタ部がしならず負荷を軽減することができました。

重量を比較したところ、鉄製のブラケットが100g以上に対して、樹脂製のコルゲートブラケットは29gと70g以上の軽量化に成功しました。

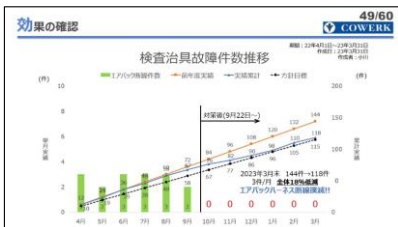
次に効果の確認に移ります。対策後の9月22日からは、エアバックハーネスの断線件数が0件となり検査治具の故障件数全体の18%低減できました。

製品でトライしたところ、トグルクランプに接触することなくハーネスを差し込むことができる為、ブラケットの取り付けが可能となり、疲労断線を未然に防止することができます。
