クリップ飛び不良の撲滅

カブシキガイシャ デンソー タカタナセイサクショ
株式会社 デンソー 高棚製作所

QCサークル紹介	サークル名 (フリガナ)		発表形式
	チェイス (チェイス)		プロジェクト
本部登録番号	2091926	サークル結成年月	2018年4月
メンバー構成	8名	会合は就業時間	内・外・(両方)
平均年齢	36歳 (最高 58歳、最低 21歳)	月あたりの会合回数	2回
テーマ暦	本テーマで 9件目 社外発表 1件目	1回あたりの会合時間	1時間
本テーマの活動期間	2022年 1月 ~ 2022年 6月	本テーマの会合回数	12回
発表者の所属	高棚製作所 セミコンダクタ製造部	勤続	3年

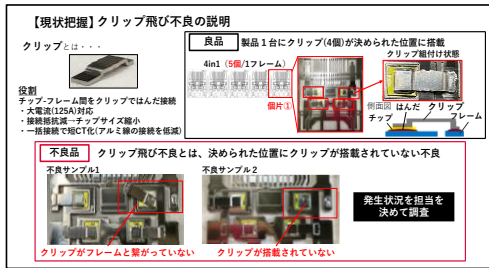
【6.現状把握-1】

クリップとは製品の中のこの部品のことを指し、チップ-フレーム間をはんだで接続することで、一括接続で短CT化ができるものとなっています。

本来の良品ではクリップが決められた位置に4個搭載されるのですが、クリップ飛びでは「クリップが繋がっていない」、「クリップが搭載されていない」などのものを言います。次に発生状況を担当を決めて調査することにしました。

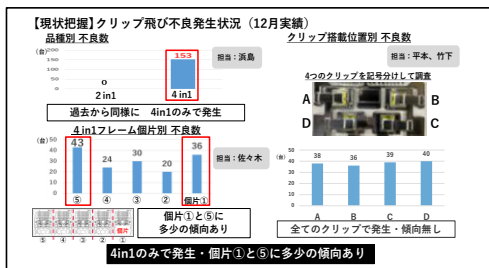
【8.現状把握-2】

現状把握としてクリップ飛び不良の発生状況を調査しました。

品種別で見ると4in1のみで発生しており、個片別で見ると個片①と⑤に多少の発生傾向があり、クリップ位置はバラバラで発生していることがわかりました。

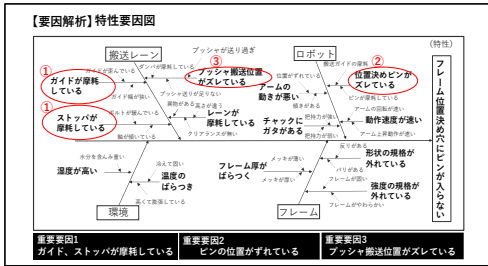
【14.要因解析-1】

特性要因図を用いて、重要要因1をガイド、ストップが摩耗している。重要要因2をピンの位置がずれている。重要要因3をプッシャー搬送位置がズレているとしました。

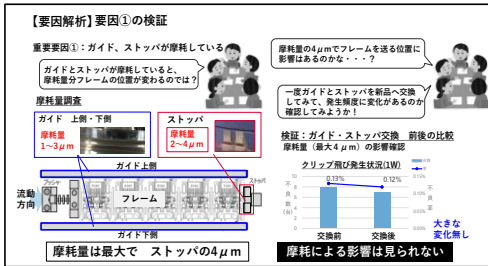
【15.要因の検証-1】

まず重要要因1のガイド、ストップが摩耗しているについて調査をしたところ、上下ガイドとストップの摩耗量は最大4ミクロンとなっており、この値が本当に影響が無いか確認するためガイドとストップを新品に交換したところ大きな効果は得られなかったため、摩耗による影響はないことが分かりました。

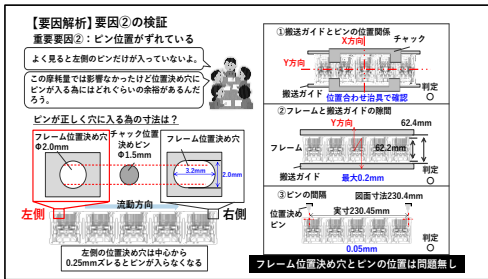
【16.要因の検証-2】

次に重要要因②のピン位置がずれているについて調査をしたところ、ピンが正しく穴に入るための寸法としては、チャック位置決めピンの寸法が1.5mmなのに対して、フレームには両側に位置決め穴があり、左側の位置決め穴の寸法が2mmであることから中心から0.25mmずれてしまうとピンが入らなくなることが分かります。このことから搬送ガイドとピンの位置関係、フレームと搬送ガイドの隙間、ピンの間隔について調査をしましたが全て0.25mm以下となっていたため問題無いことが分かりました。

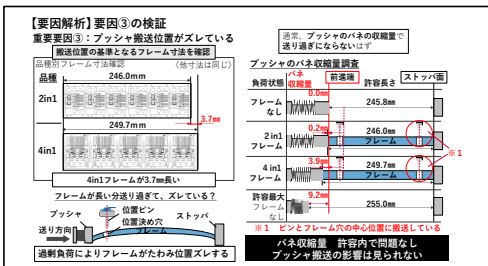
【17.要因の検証-3】

次に重要要因3のプッシャー搬送位置がずれているについて調査をしたところ、搬送位置の基準となるフレーム寸法を確認したら4in1のフレームは2in1のフレームよりも3.7mm長いため、このことからフレームが長い分送り過ぎていて、たわみが発生して位置ズレをしているのではないかと考えましたが、通常プッシャーのパネの収縮量で送り過ぎにはならないはずのため、プッシャーのパネ収縮量の調査をすることにしました。前提として搬送位置が問題無いか確認したところ、両品番ともピンとフレーム穴の中心位置に搬送している状態で問題ありませんでした。パネの収縮許容最大が9.2mmなのに対して4in1のフレームは収縮量は3.9mmとなっていたため、パネ収縮量は許容内でプッシャー搬送の影響は見られないことが分かりました。
