会社・事業所名 (フリガナ) カブシキガイシャ オティックス ハズコウジョウ 発表者名 (フリガナ) カワカミ タクヤ  
株式会社オティックス 幡豆工場 川上 拓也

以上の事から【GDバランスシャフトNo.2#20におけるチップ欠けによる寸法不良の撲滅】に取り組む。

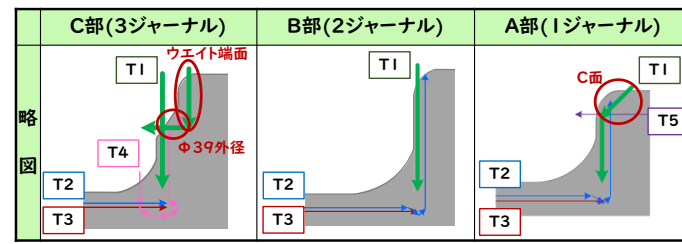
図15. 各部加工詳細図とT1が最終寸法の箇所

**管理特性の定義**  
T1チップ欠けによる寸法不良とは、T1チップが欠けることにより、A部の1ジャーナルのC面が無いもの、C部の3ジャーナルのφ39外径寸法ウェイト端面位置がQC工程表を満たさないワークをいい、日当たりの不良数を管理特性とする。

T1加工部の詳細としてAタレットを代表で説明します。部位A・B・Cでの加工方法はこの様になっており、T1チップによる仕上げ寸法となる箇所が3箇所存在します。管理特性の定義として、T1チップ欠けによる寸法不良とは、T1チップが欠けることにより、1JのC面が無いもの、3Jのφ39外径寸法、ウェイト端面位置がQC工程表を満たさないワークをいい、日当たりの不良数を管理特性とします。

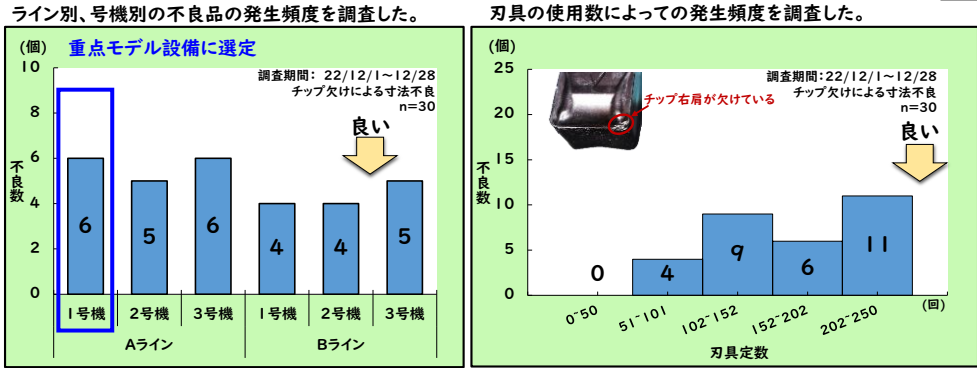
図16. T1チップ欠けによる不良数

**〈わかったこと〉**  
・ Aライン、Bラインの各号機で発生しており、ライン別、号機別で発生頻度に差は無い。  
・ チップ欠け寸法不良が発生タイミングは、刃具使用回数に関係無く発生する。

ライン別・号機別での発生頻度と刃具使用数(発生タイミング)を調査しました。調査結果より、Aライン、Bラインの各号機で発生しており、ライン別、号機別で発生頻度に差は無いことがわかりました。また刃具定数によってチップ欠け寸法不良が発生するタイミングは、どの定数でも発生することがわかりました。

※ 以上のことから、Aラインの1号機を重点に活動をを進める。

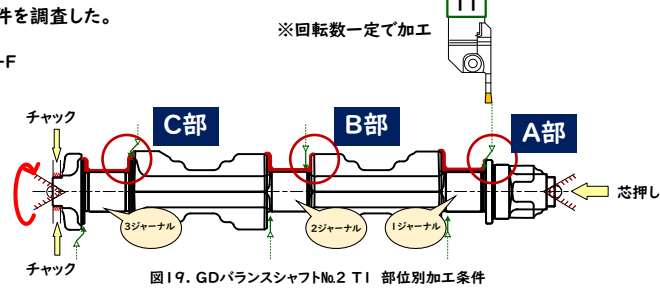
図19. GDバランスシャフトNo.2 T1 部位別加工条件

**〈わかったこと〉**  
・ 各ジャーナルの切削条件の切削速度V、切削送りfは共に推奨条件内である。

T1加工の切削条件を調査しました。調査結果より、各ジャーナルの切削条件の切削速度V、切削送りfはともに推奨条件内であることがわかりました。

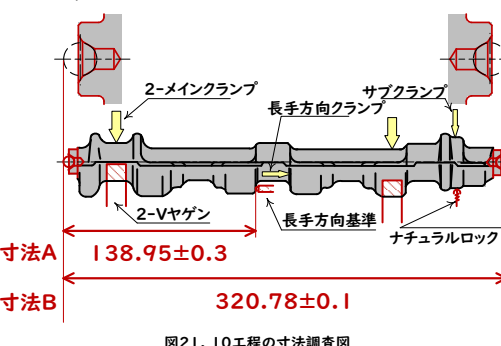
図21. 10工程の寸法調査

**〈わかったこと〉**  
・ 前工程の寸法A、B共に平均値は規格中央値付近にある。  
・ バラツキも小さい。

前工程の長手方向に関する寸法を調査しました。調査結果より、前工程の寸法A、B共に平均値は規格中央値付近にあり、バラツキも小さいことがわかりました。

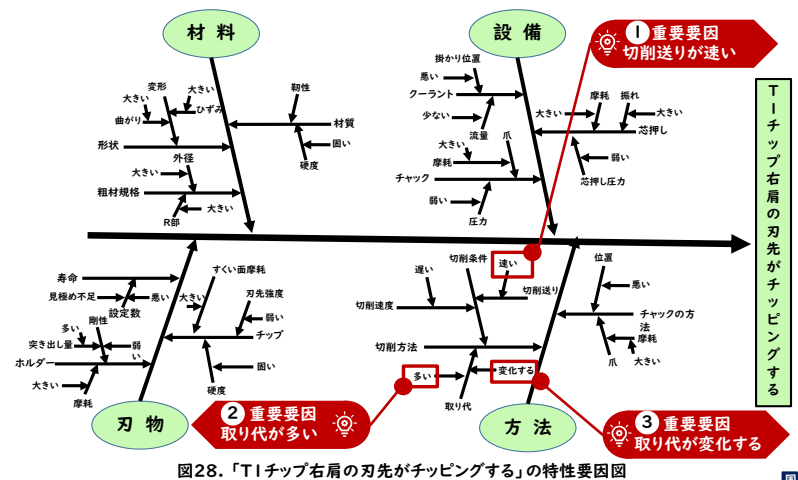
図28. 「T1チップ右肩の刃先がチップングする」の特性要因図

特性要因図を用いて、「T1チップ右肩の刃先がチップングする」の、重要要因を抽出しました。そこで方法の、①切削送りが速いと、②取り代が多いと、③取り代が変化するを重要要因としました。

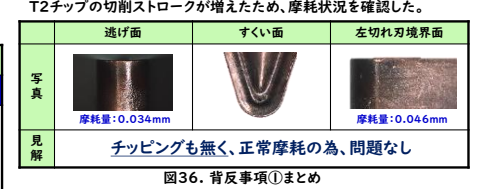
図36. 背反事項①まとめ

【背反事項①】T2チップの摩耗状況

対策として、T1はR部手前までの加工とし、T2でR部の加工を追加で行うようにしました。T2で今回追加となっている加工部位は従来使用していない、左切刃で加工するようにしました。背反事項①として、T2の仕事量が増えた為、摩耗状況を確認したところ、正常摩耗で問題ありません。背反事項②として、プログラム変更後マシンサイクルタイムが遅くなった為、エアークット量の見直しを実施し短縮しました。

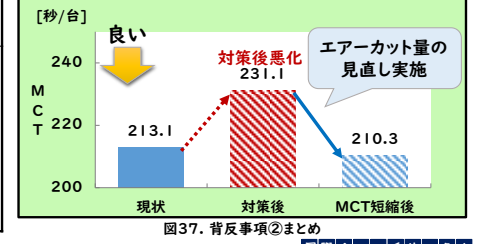
図37. 背反事項②まとめ

【背反事項②】マシンサイクルタイムの悪化

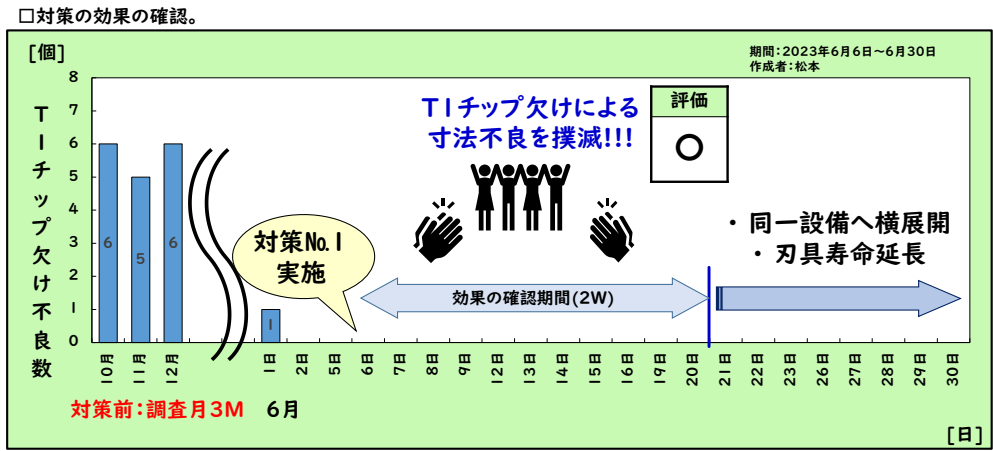
図38. シャフト№2 Aライン1号機 T1チップ欠けによる不良推移のグラフ

対策を実施することにより、T1チップ欠けによる寸法不良を撲滅することが出来ました。また、効果確認後同一設備に展開と、刃先の摩耗具合を見極め刃具寿命の延長を並行して実施しました。
