突発修理件数の低減

-バルブ錆付きによる動作不良対策-

会社・事業所名 (フリガナ) トヨタ自動車株式会社 上郷工場 発表者名 (フリガナ) シバタ カズヤ 柴田 和哉

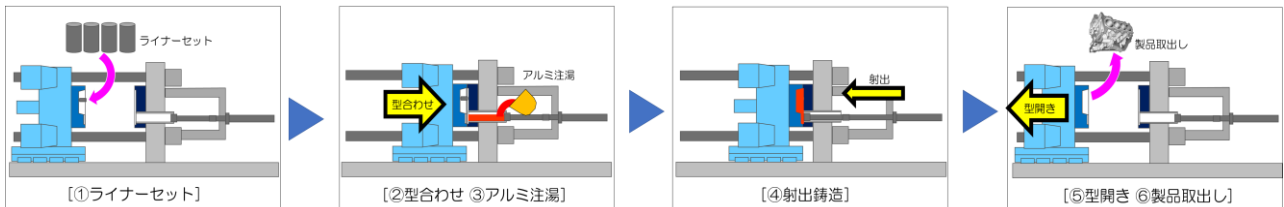
11.ダイキャストマシンの動作

ダイキャストマシンとは、溶かしたアルミを金型の中に 巨大なシリンダで一気に出して製品を形成する铸造法です
①ロボットでライナーを金型にセット ②水平に型を締め合わせる ③射出シリンダ前の筒にアルミを注湯 ④シリンダで射出し型の中に充填
⑤型開き ⑥ロボットで製品取出しの順に動作します

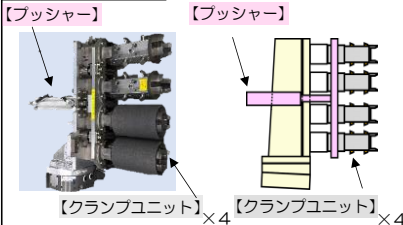
13.ライナーハンド

ライナーハンドはこのような構造となっており【プッシャー】と【クランプユニット】で構成されています

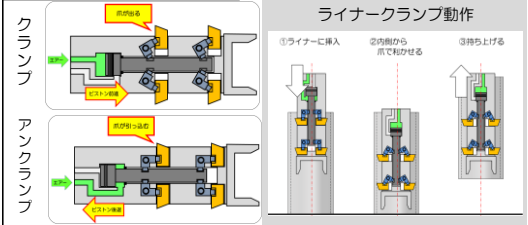
14.クランプユニットの構造

クランプユニットをライナーの穴の中へ差し込みエアを加圧することで内部のピストンが動き運動した爪を出し入れし、内側から利かせる事でクランプ・アンクランプします

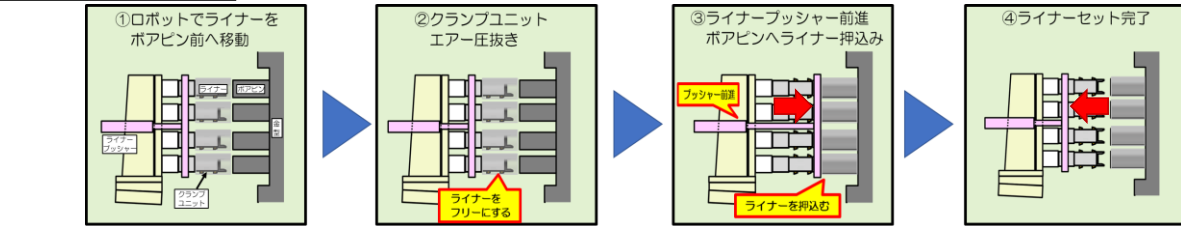
15.通常のライナーセット動作

通常時はライナーをクランプした状態で 金型のポアピンと呼ばれる部分の前までロボットを移動させクランプユニットのエアを抜くことでライナーをフリーな状態にします 次にプッシャーを前進させる事で ポアピンにライナーを押し込みます
