No.	テーマ
105	680リアクトル ナット部樹脂バリ付着下車数低減による直行率向上

# MOLDINGサークル

『テーマ』  
680リアクトル  
ナット部樹脂バリ付着下車数低減による直行率向上

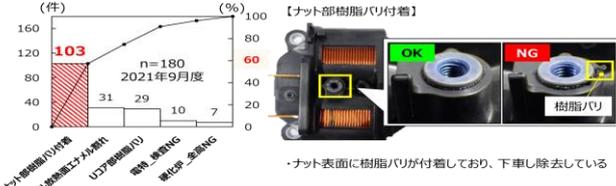
【下車項目別内訳バレット図】

- ・2021年9月度の下車項目別で調査実施  
⇒ナット部樹脂バリ付着異常が全体の約60%占めている
- ・ナット表面の樹脂バリは、下車し除去しているの直下率に影響が出ます  
⇒『680リアクトル\_ナット部樹脂バリ付着下車数低減による直下率向上』をテーマとし、活動を進めます

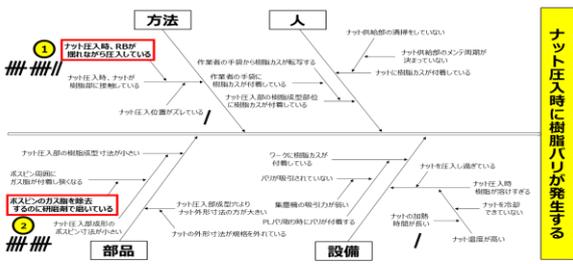
## 『4.要因の解析』

・要因の解析では『ナット圧入時に樹脂バリが発生する』を特性とし「人」、「方法」、「部品」、「設備」の4Mで要因を洗い出しサークルメンバーによる上位2項目の要因を選定。

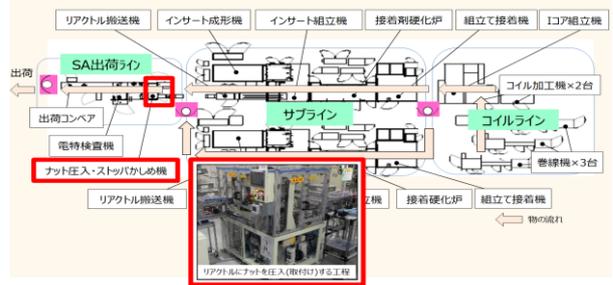
### 【680リアクトル\_ラインレイアウト】

・ナット680リアクトルラインは、図のようなラインレイアウトとなっておりテーマの対象設備は、ナット圧入・ストッパーかしめ機です。

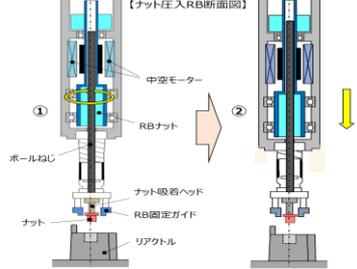
### 【要因①】ナット圧入時、RBが揺れながら圧入している

『RB動作メカニズム』

- ①中空モーターでRBナットを回転させる
- ②ボールねじを前後に動かす

- ・RB動作メカニズムは、
- ①中空(ちゅうくう)モーターでRBナットを回転させる●
- ②ボールねじを前後に動かす、以上がRB動作のメカニズムです。
